A visontai Szent Kereszt felmagasztalása templom 2013. évi feltárása (Előzetes jelentés)

Excavation of the Church of the Holy Cross in 2013 (Preliminary report)

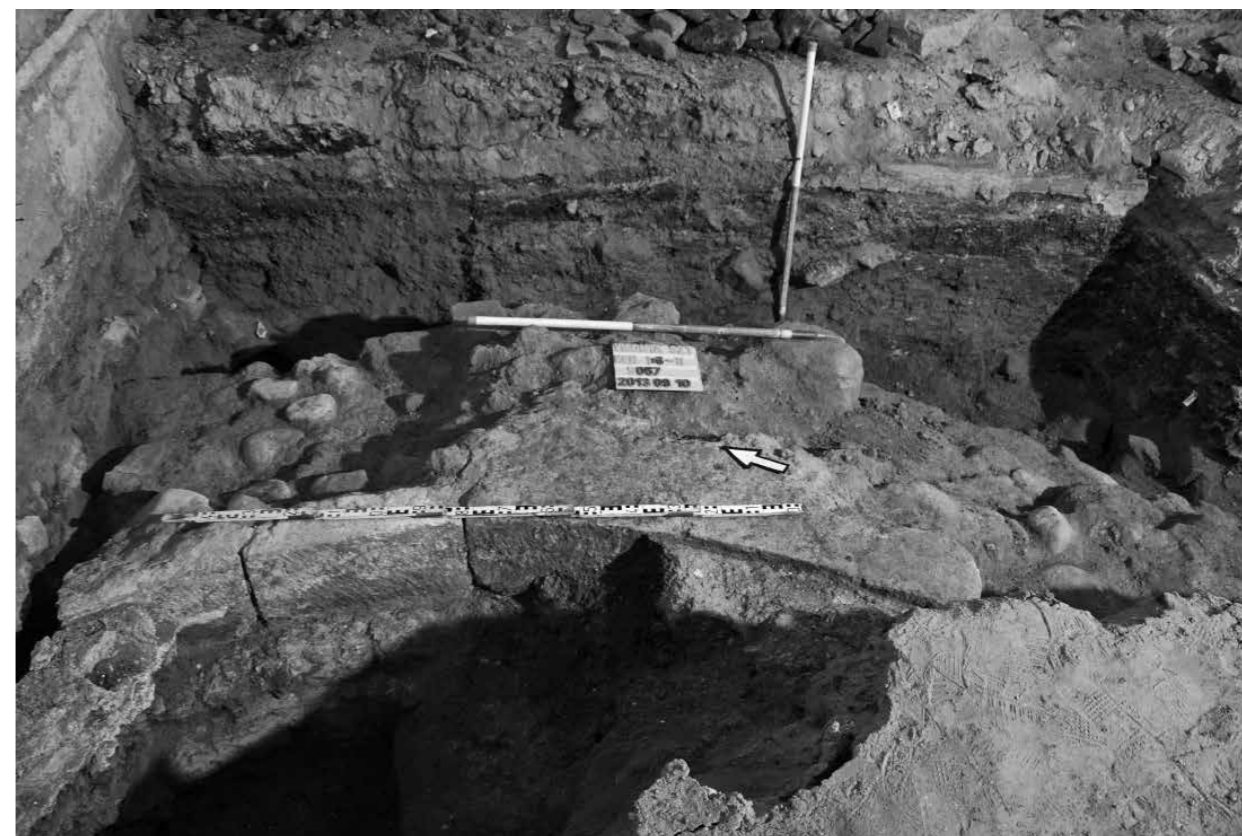
3. kép: Visonta, Szent Kereszt felmagasztalása templom. Az Árpád-kori szentélyfal maradványai Ny-i nézetből
Fig. 3: Visonta, Church of the Holy Cross. Remains of the sanctuary wall of the Árpadian Age church from the west

The remains of extant walls could be studied in two spots. The lowermost course of ashlar survived in good condition in the sanctuary and thus we could determine the structure of the wall (*Fig. 3*). The wall-core of mortar and stone resembling that of the foundations was enclosed by close-set ashlar on the exterior and interior side of the wall. Another wall section was preserved in the eastern part of the current northern nave wall, where we uncovered a roughly 1.35 m high section of five courses of stones (*Figs 4–5*). The courses were made from 25–32 cm high stone blocks⁵ and the narrow gaps between them were filled with lime mortar. The surviving remains provide ample evidence that the nave and the sanctuary of the ashlar-built church were constructed at the same time. The width of the walls of the nave and the sanctuary had probably been more or less identical.

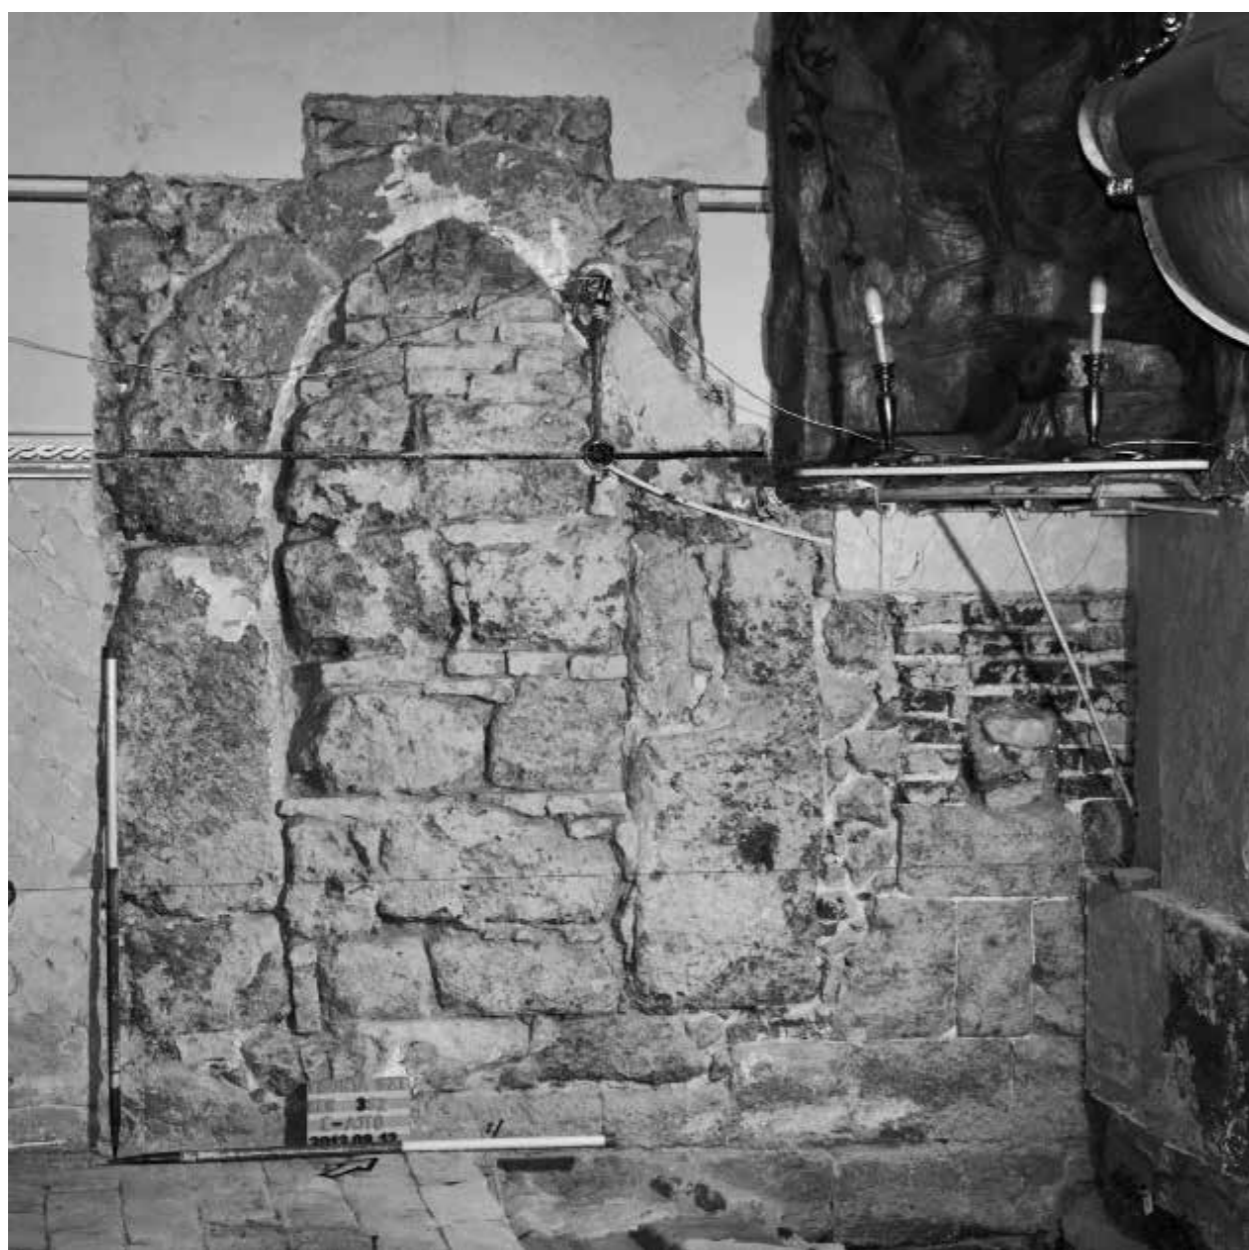
4. kép: Visonta, Szent Kereszt felmagasztalása templom. Kutatóablak a hajó É-i falán: a kváderfalba bevágott csúcsíves ajtónyílás
 Fig. 4: Visonta, Church of the Holy Cross. Exploration of the northern wall of the nave: the ogival door frame cut into the ashlar wall

lást a gótikus hajófalba befoglalt kváderfalazatba vágták bele utólagosan (4–5. kép). A keretköveken az élszedett profil kissé elmosódó, az élszedés lábazati lefuttatása nem volt egyértelműen meghatározható. Az ajtókereten több helyen kisebb-nagyobb foltokban megőrződött az eredeti meszelés vagy vakolás, sőt a csúcsíves záradék bal oldali köelemén rózsaszínes festés egyértelmű foltjait is azonosítani lehetett az élszedésben.¹⁴ Az ajtó küszöbszintje igen magasan (még a 19. századi téglapadlónál is mintegy 28 cm-rel magasabban) jelentkezett.

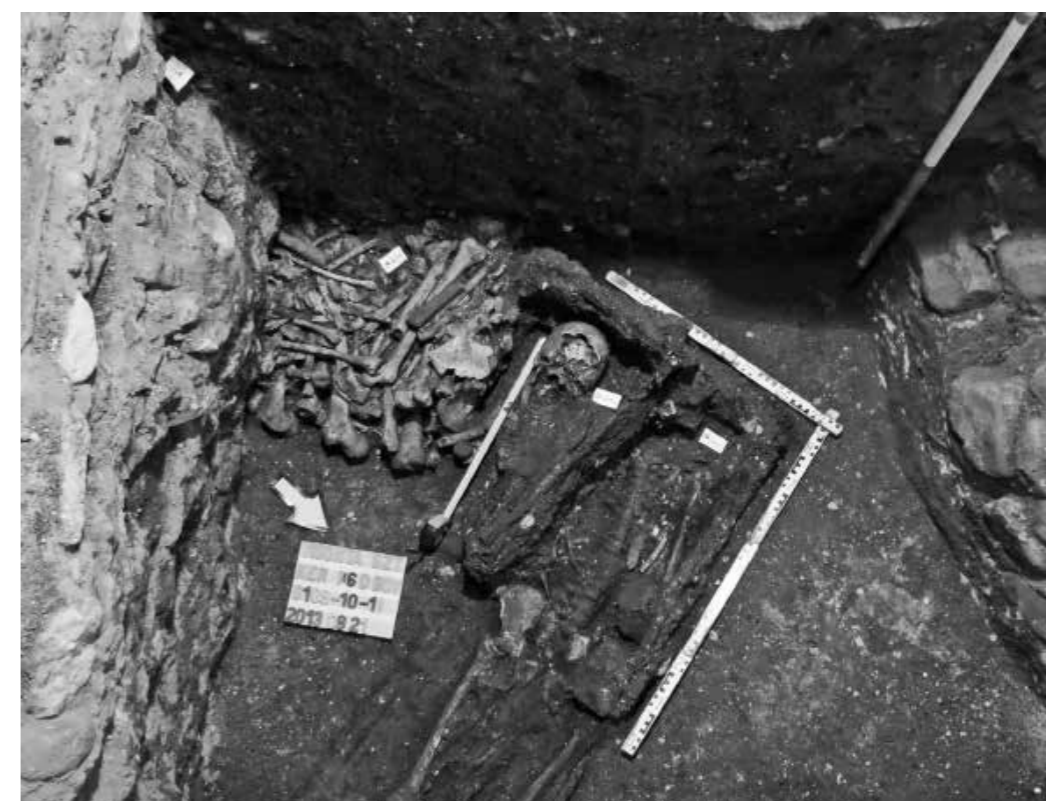
7. kép: Visonta, Szent Kereszt felmagasztalása templom. Korai temetőrészlet a feltételezett osszárium részletével
 Fig. 7: Visonta, Church of the Holy Cross. Early cemetery section with a detail of the assumed ossuary

A templom körüli temető kis részletét sikerült feltárunk a korai szentély DK-i sarkánál (6–7. kép). Szórványcsontokon kívül hat felnőtt temetkezést lehetett egyértelműen azonosítani. Deszkakoporsó nyomait (famaradványok vagy koporsószőgek formájában) öt esetben figyelhetjük meg, de valószínű, hogy a hatodik, erősen bolygatott vázat is eredetileg koporsóban helyezték a sírba. Mellékletet egyetlen temetkezésben sem találtunk, a viseleti elemek közül is csupán egy sírban őrződött meg néhány ruhakapocs. Egyértelmű rétegtani helyzetükön túl a sírok tájolása is világosan jelezte, hogy létesítésük megelőzte a gótikus (a kvádertemplomot felváltó) egyház megépítését. Míg a későbbi sírok irányítását következetesen a jelenlegi templom hossz tengelyéhez igazították, a tárgyalt temetkezések közül négy határozott szöveget zárt be ezzel a tengellyel. Az eltérés oka kézenfekvő: az épületen belül mindvégig az egyenes falak iránya határozta meg a tájolást, míg az Árpád-kori szentélyen kívül az amúgy is íves fal nem gyakorolt ilyen döntő befolyást. Figyelemre méltó ugyanakkor, hogy a hat korai temetkezés tájolása sem egységes.

An ossuary-like heap of bones (*Fig. 7*) can also be associated with this early cemetery.⁹ However, since its stratigraphic position indicates a later date than the six early burials, it is possible that the collection of bones from destroyed burials can be linked to the activities preceding the construction of the new Gothic church.
