**320. Szekszárd, Vármegye-háza  
(KÖH 23352)  
(Tolna megye) Ő, Á, Kk, Kú, Tö, Ú**

A Tolna Megyei Önkormányzat építési-bontási engedélyt kapott a 1820/1 hrsz.-ú ingatlanon álló Vármegye-ház épületének belső átalakításához, külső-belső felújításához, valamint az ehhez szükséges bontási munkákhoz. A védett régészeti lelőhely területén talajbolygatással járó, közművekhez kapcsolódó munkákat 2011. március 1. és december 15. között végeztük el. *(Az illusztrációkat lásd a 162–164. oldalon!)*

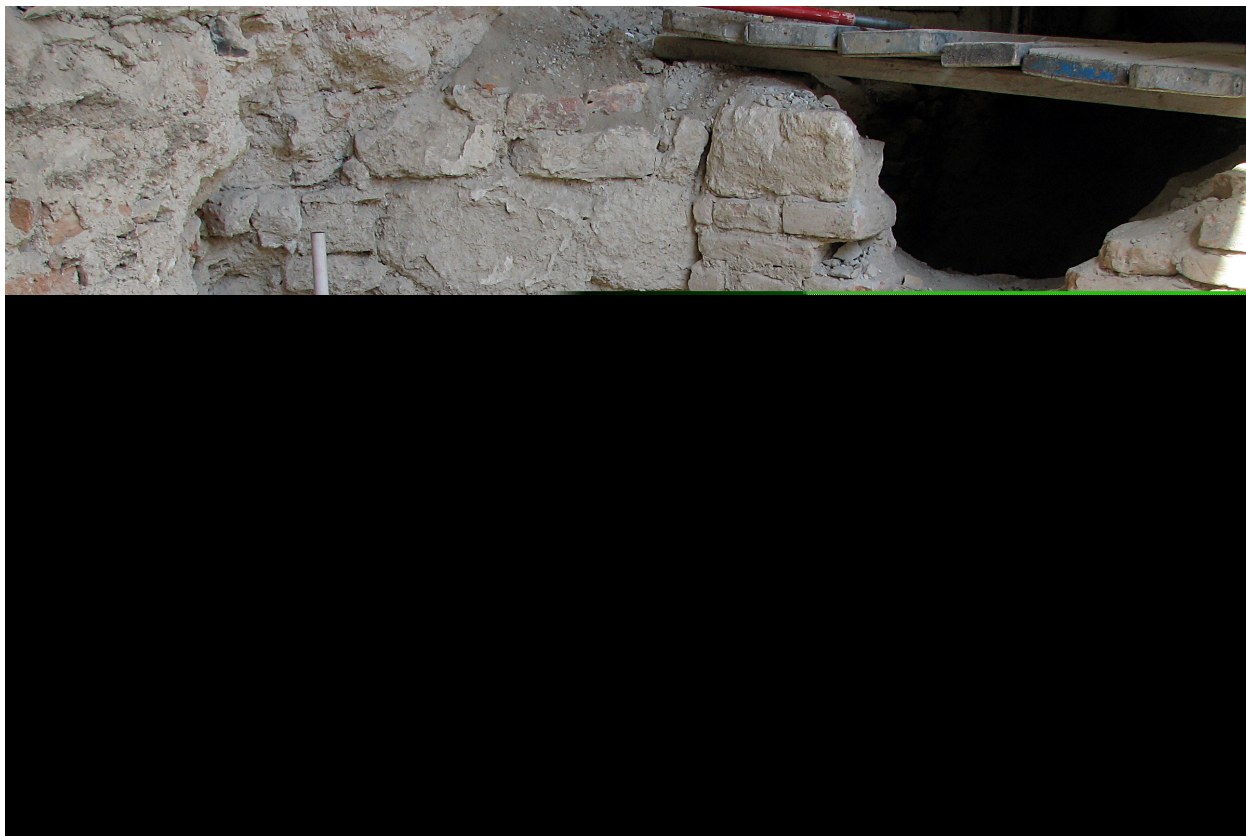
Szekszárd, Vármegyeháza. A kápolna szentélye belül, ÉK-i oldal (Fotó: Vizi Márta)

2011 októberében a kápolna szentélyének D-i felét, annak az apátsági templomhoz való kapcsolatát volt lehetőség megvizsgálni. A vármegyeháza udvari falának megbontása során tanulmányozhatóvá vált a gótikus kápolna szentélyének az apátsági templomhoz csatlakozó szakaszának maradványa. A vármegyeháza falában megőrződött falmaradványok alapján egyértelművé vált, hogy a kápolna a nyolcszög három oldalával záródott.

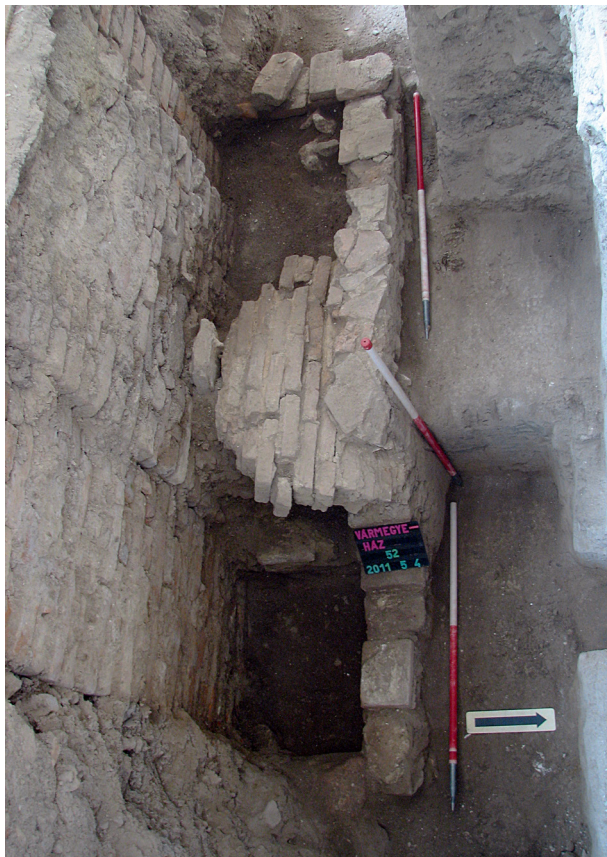
Szekszárd, Vármegye-háza. A kriptá feltárás után  
(Fotó: Vizi Márta)

A kápolna közepén egy boltozott kriptát tártunk fel.<sup>81</sup> D-i oldalát a megyeháza építésekor elbontották. *In situ* sírt nem tartalmazott.

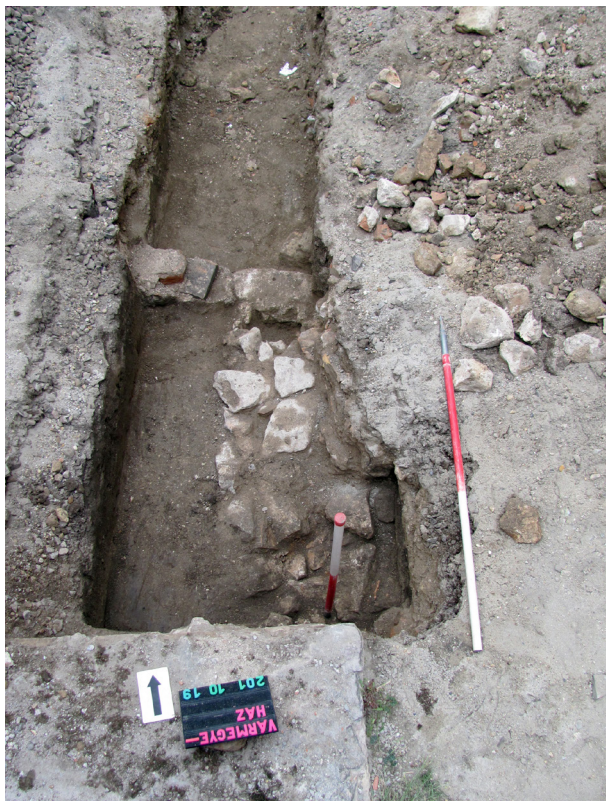
Szekszárd, Vármegyeháza. Az É-D-i árok  
(Fotó: Vizi Márta)
