163. Inárcs, Szent György templom

(Pest megye) Á, Kk

Inárcs-Szent György templom ásatási összesítő alaprajz

*Inárcs-Szent György templom
építési periódusai*

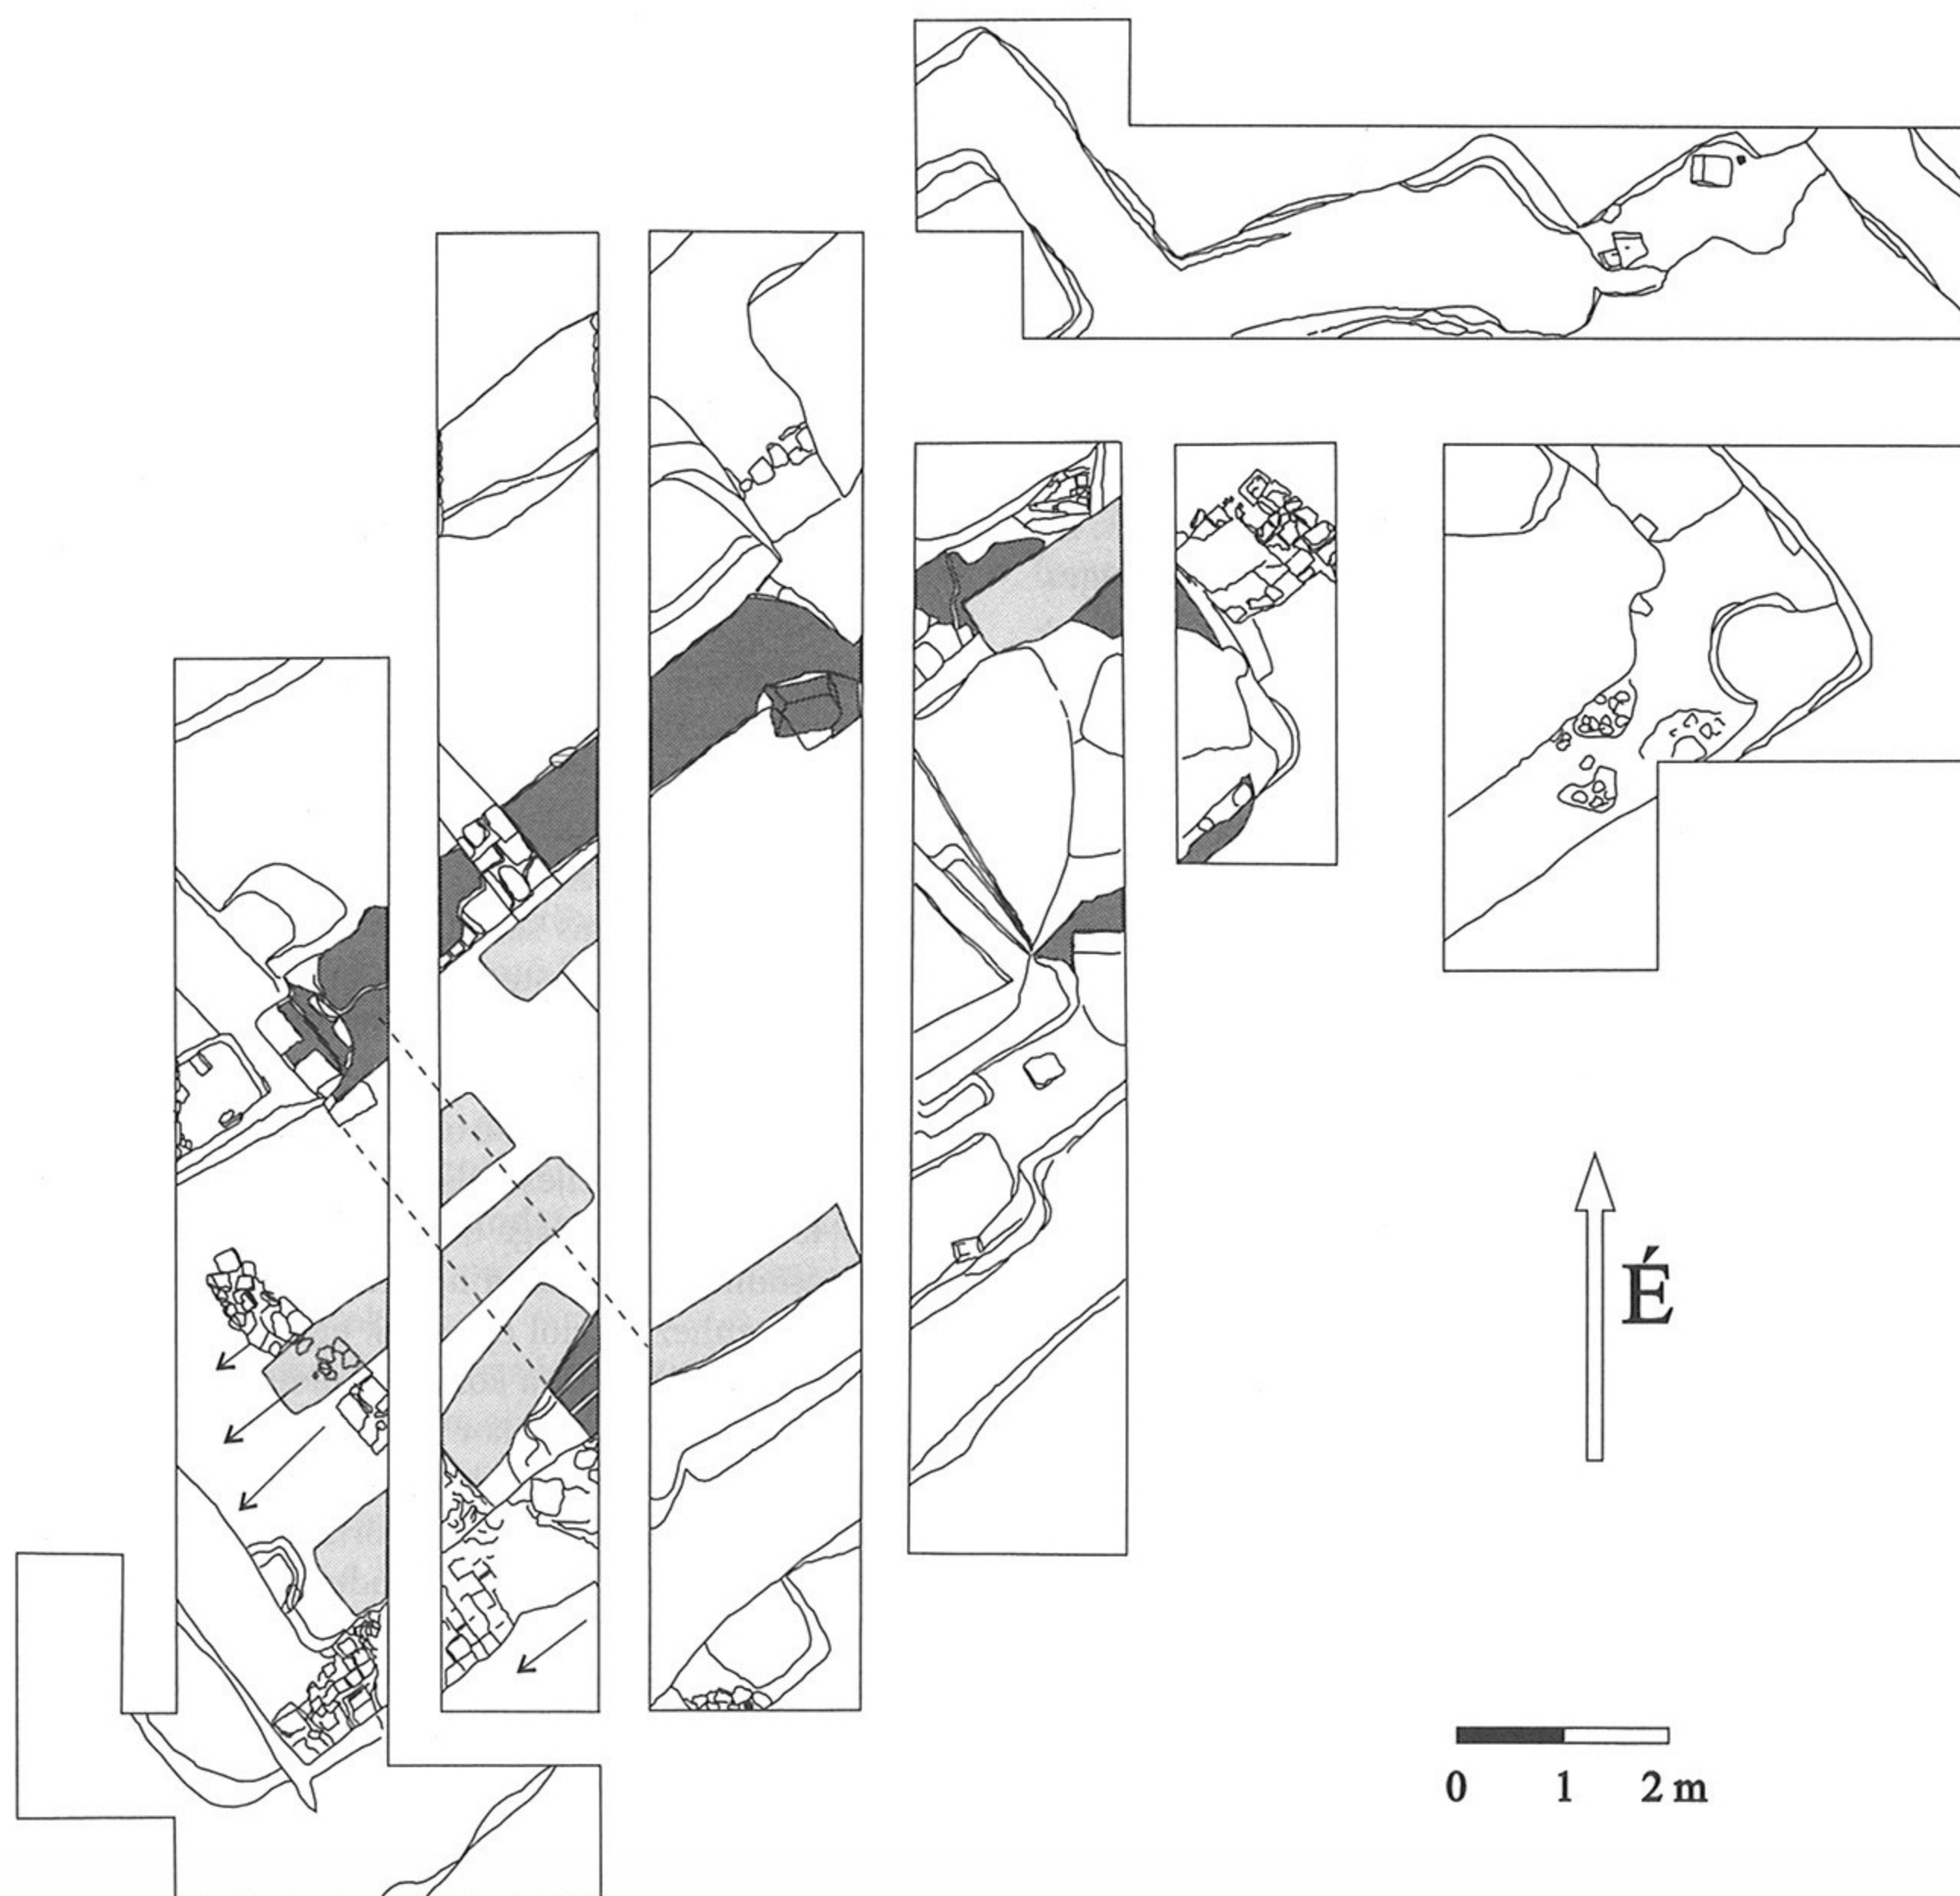
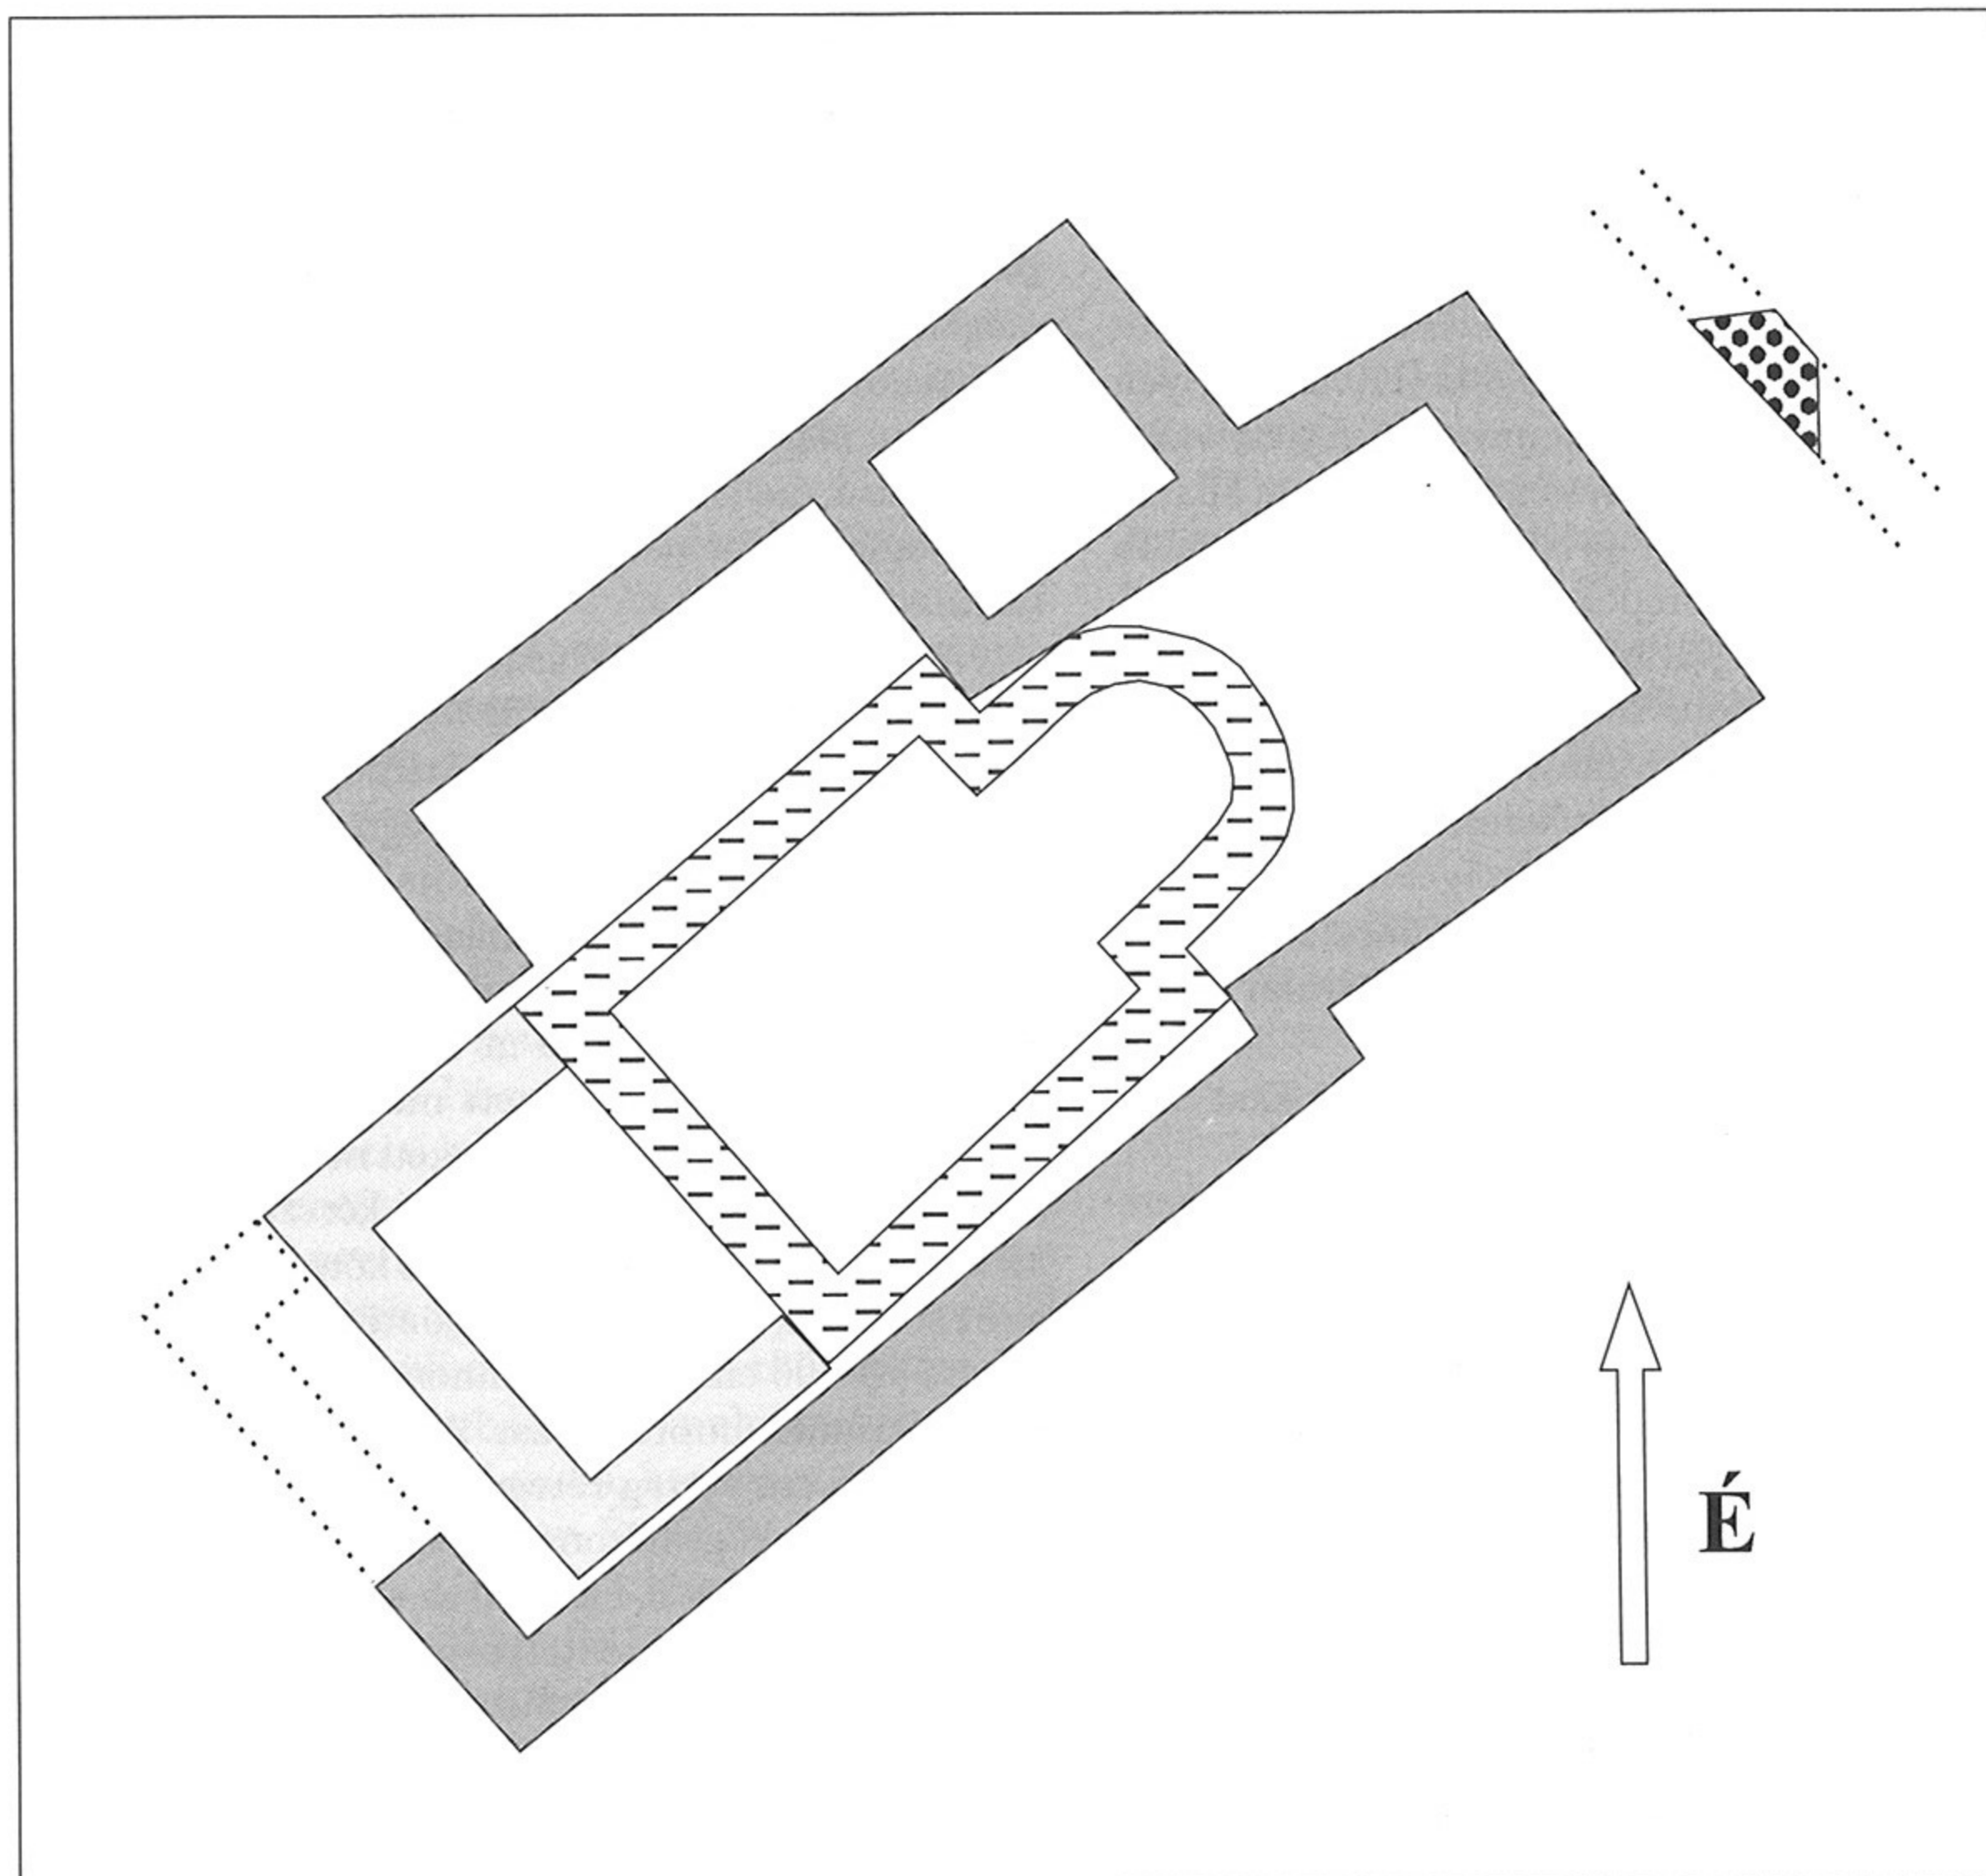
- A feltárt szelvények határa
- 11-12. századi templom in situ alapozása
- Késő középkori sírok

11-12. századi templom alapozása

14-15. századi bővítés

15-16. századi bővítés

Bizonytalan korú késő középkori alapozás kisedett helye

A harmadik periódusban a templom hajóját D felé szélesítették meg közvetlenül a korábbi fal mellé húzott új alapfallal. A szokatlan alaprajzú templom hajójának Ny-i felében a későbbi periódus idején karzatot is építettek, melynek megtaláltuk gyenge alapozását. A késő középkori szentély É-i felében egy nagyméretű téglából falazott tömböt találtunk. Helyzete miatt nem határozható meg oltáralapozásnak, funkciója egyelőre nem ismert.
