Benda Judit

Középkori karmelita kolostor feltárása Budán

The excavation of a medieval Carmelite monastery in Buda

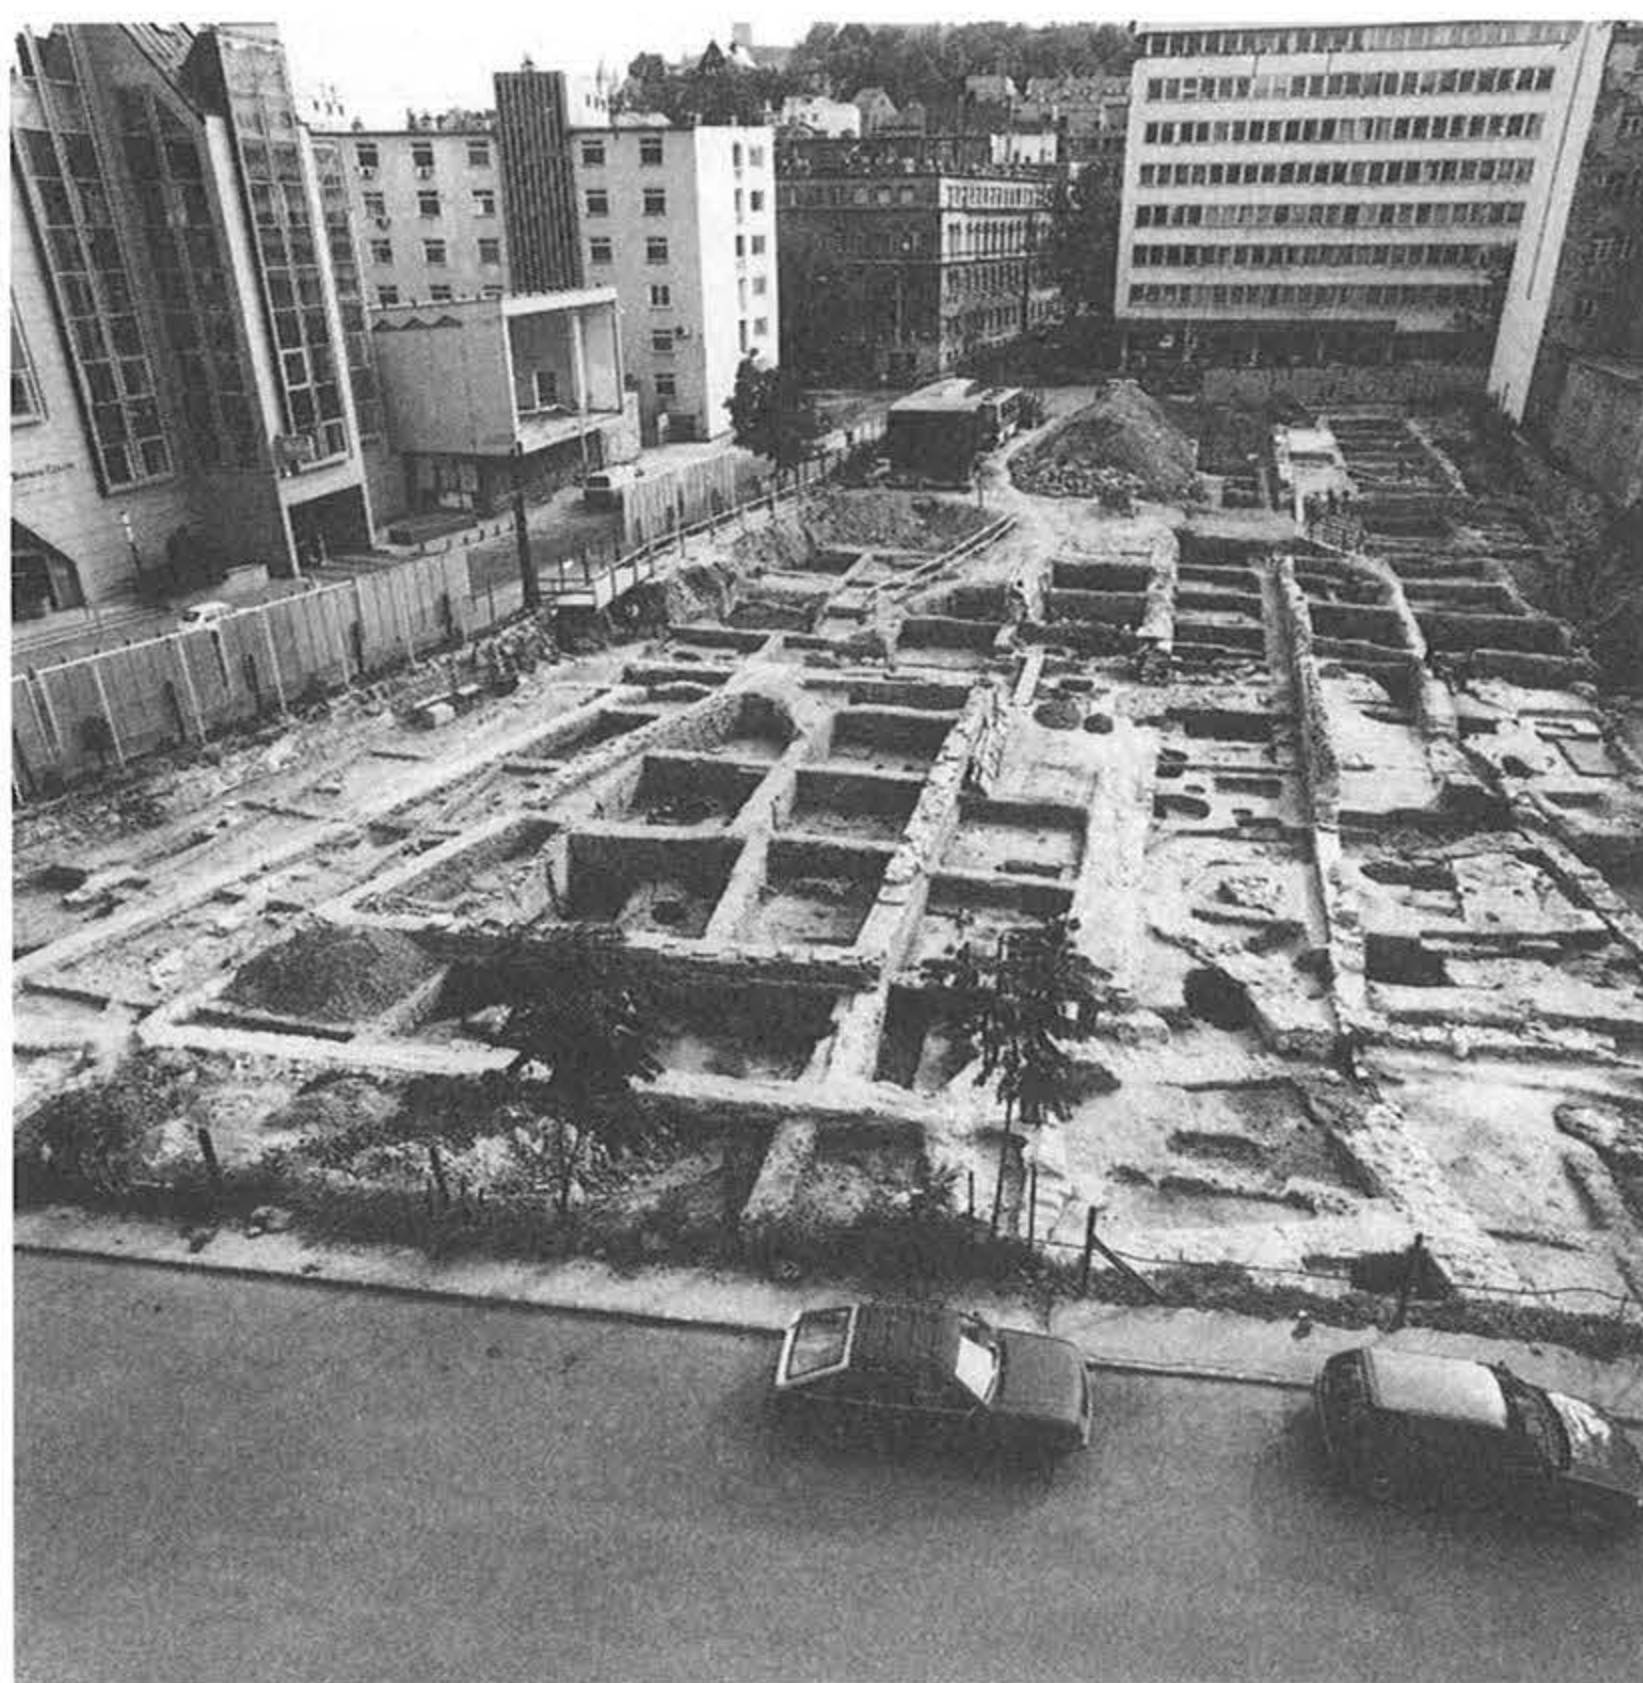
2. kép: Távlati fotó az ásatásról

Fig. 2: Perspective view of the excavation

Az előkerült épületrészlet a kolostor délkeleti sarka (2. kép jobb oldalán).¹⁰ Feltártuk a kolostor keleti kerengőfolyosóját a hozzá kapcsolódó helyiségekkel. Legészakabbra egy terem délnyugati sarkát, amelyet a sekrestyével lehet azonosítani, mellette a középpilléres káptalantermet, melyet később poligonális szentéllyel bővítettek, emellett pedig egy újabb kápolnát találtunk, poligonális szentélyében egy oltár alapozásával. A kolostornak rendhagyó volt az alaprajza, mivel a keleti szárny legdélebbi helyisége itt sohasem épült fel. Ebből a különleges „anomáliából” arra következtettünk, hogy a második ká-

The uncovered fragment of the building was the south-eastern corner of the monastery (Fig. 2, on the right).¹⁰ The eastern cloister of the monastery was unearthed with the rooms opening from it. They were the south-western corner of a room, which can be identified as the sacristy, the chapter house beside it with a central column, which was later enlarged by a polygonal shrine, and yet another chapel with the foundation of an altar in the polygonal shrine. The monastery had an uncommon ground plan since the southernmost room of the

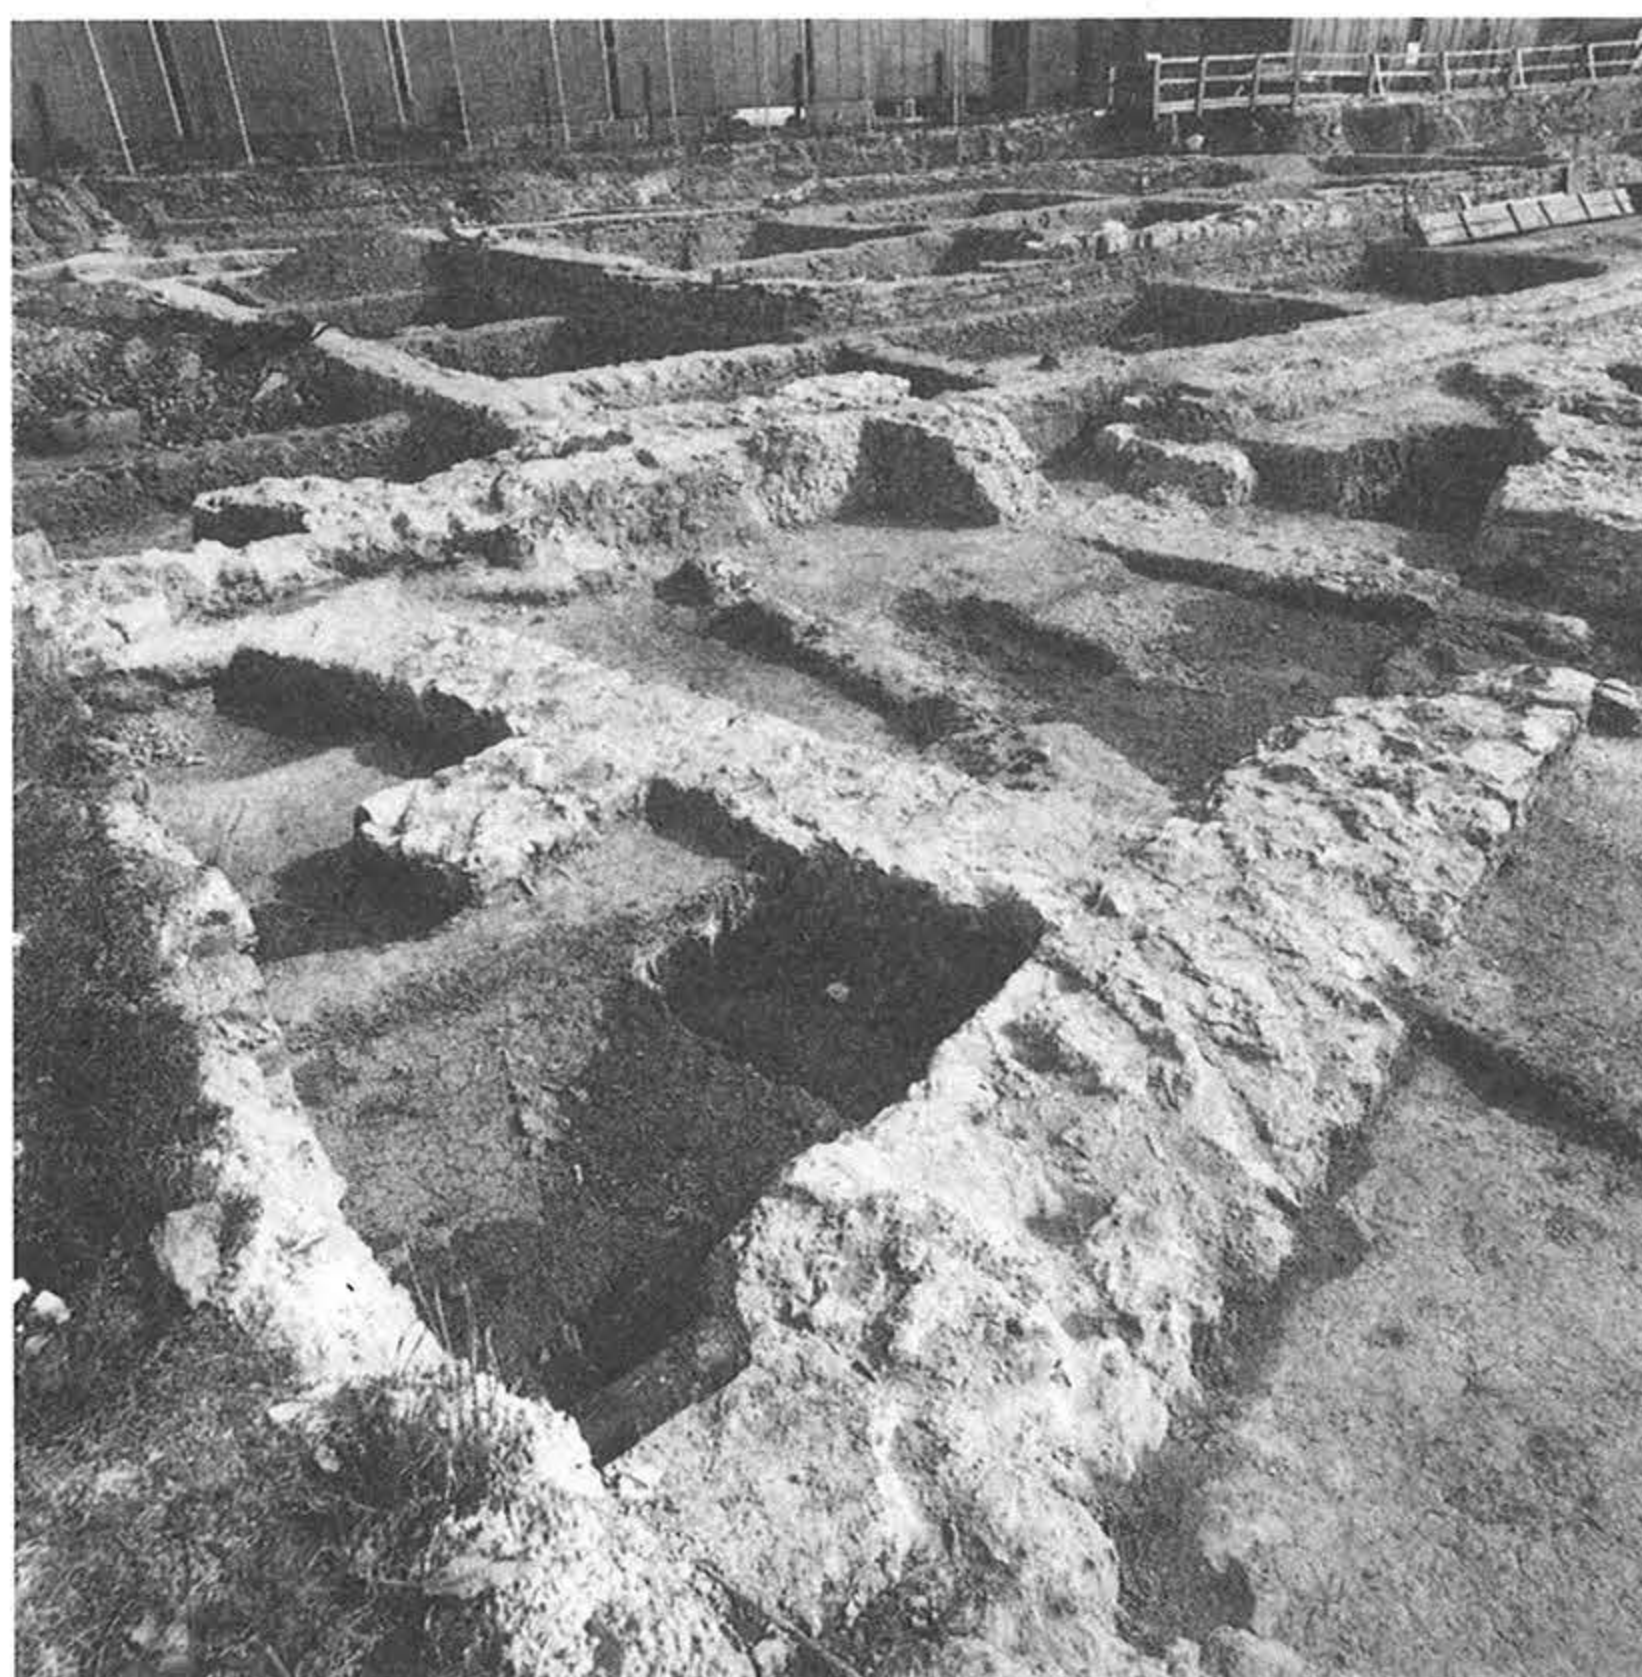
3. kép: A káptalanterem szentélybővítésének alapfalai

Fig. 3: The foundation walls of the shrine annex of the chapter house

chapter house (Fig. 3) was also added later. It is not only the wall disjunction that attests to it but also the mortar, which is light grey here not shiny white as in other parts of the building. When the modern walls had been pulled down, the impost of the central pillar appeared. Eight arched ribs start from the finely dressed but damaged stone, from which the vault of the chapter house can be reconstructed. Two periods could be distinguished on the foundation of the central pillar of the chapter house as well. The hard, limestone foundation core in the centre was reinforced by large, yellowish white, pulverulent soft limestone blocks carved to oval shapes. The altar foundation in the funeral chapel was built of similar, large, soft limestone blocks. Naturally, the stone wall of the garden of the cemetery was also secondarily built as compared to the monastery building.

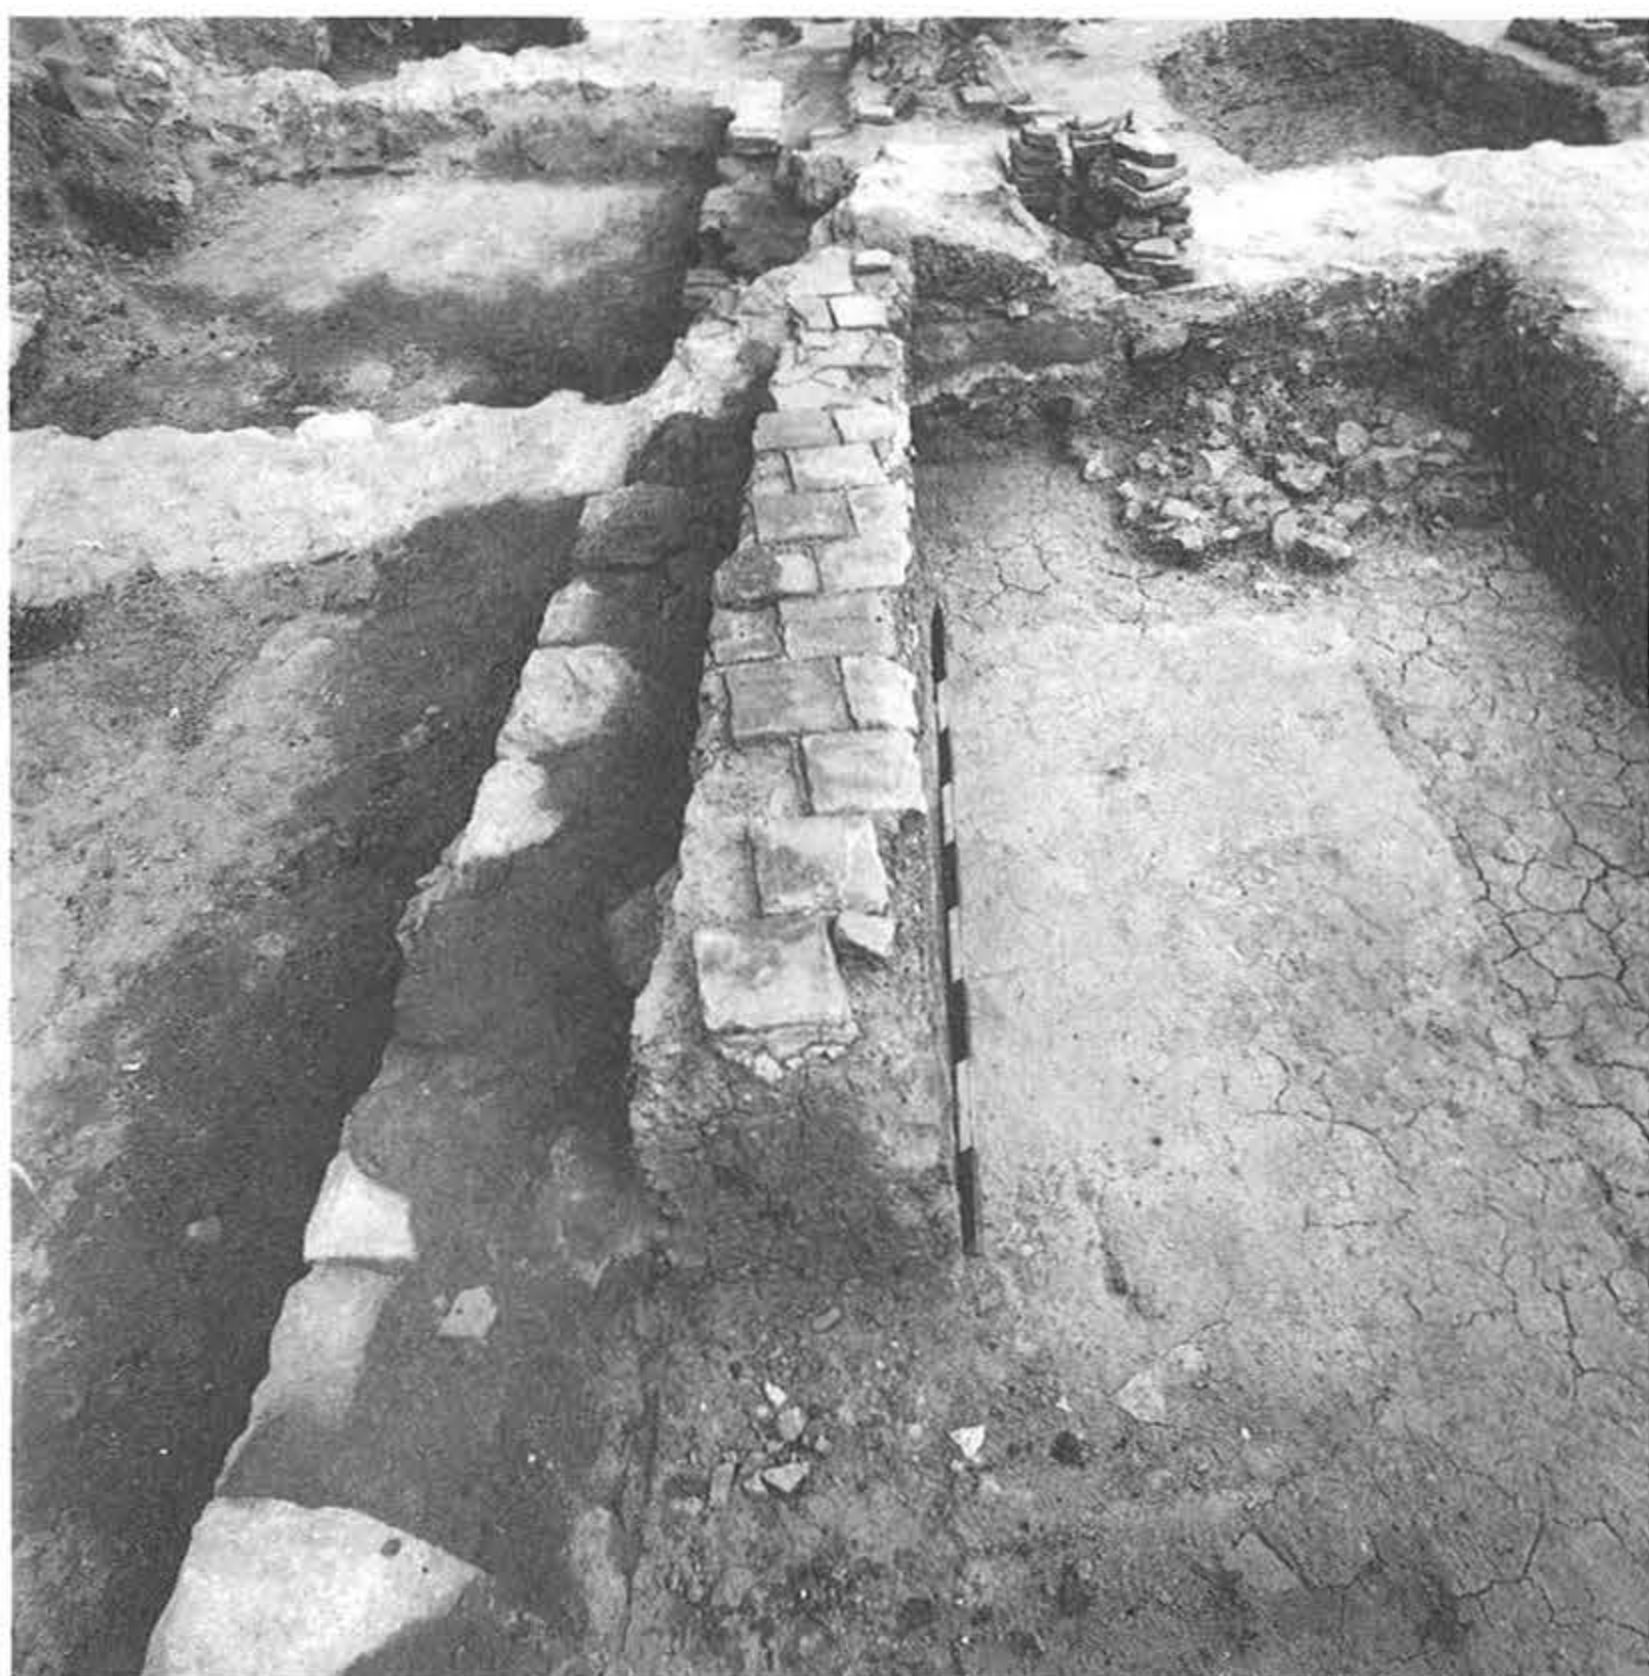
5. kép: A déli traktus kis termének megmaradt téglapadlója

Fig. 5: The preserved floor tiles in the small room of the southern wing

A déli kis terem a káptalanteremhez hasonlóan padlótégla borítású volt, habarcsalapozását szinte az egész helyiségben meg lehetett találni. Az egymástól kissé elcsúsztatott sorban fekvő téglákat mindenhol felszedték egy keskeny sáv (5. kép) kivételével. A déli szárny osztófal fehéres meszelést kapott. A terem középtáján a déli

The floor of the southern small room was covered with floor tiles similarly to the chapter house. Its mortar and foundation could be found in the entire room. The tiles, which were laid in slightly shifted rows, were all lifted, apart from a narrow band (Fig. 5). The division wall of the southern wing was whitewashed. A stove stood in the middle of the room at the southern wall. A part of its foundation could be clarified. We do not know the exact measurements of the foundation since the eastern and southern ghost walls of the room destroyed its eastern and southern sides. A mortar bed indicated the western edge of the stove in which the imprint of a thin timber could be discerned. The fragments of quadrangular, bowl-shaped stove tiles burnt to a reddish, greyish colour, daub fragments and iron nails were found in the debris. The floor level of the second room of the southern wing was destroyed at the time of the construction of the floor of the modern cellar, so we actually know only the width of the room from the lines of the northern and southern wall foundations.

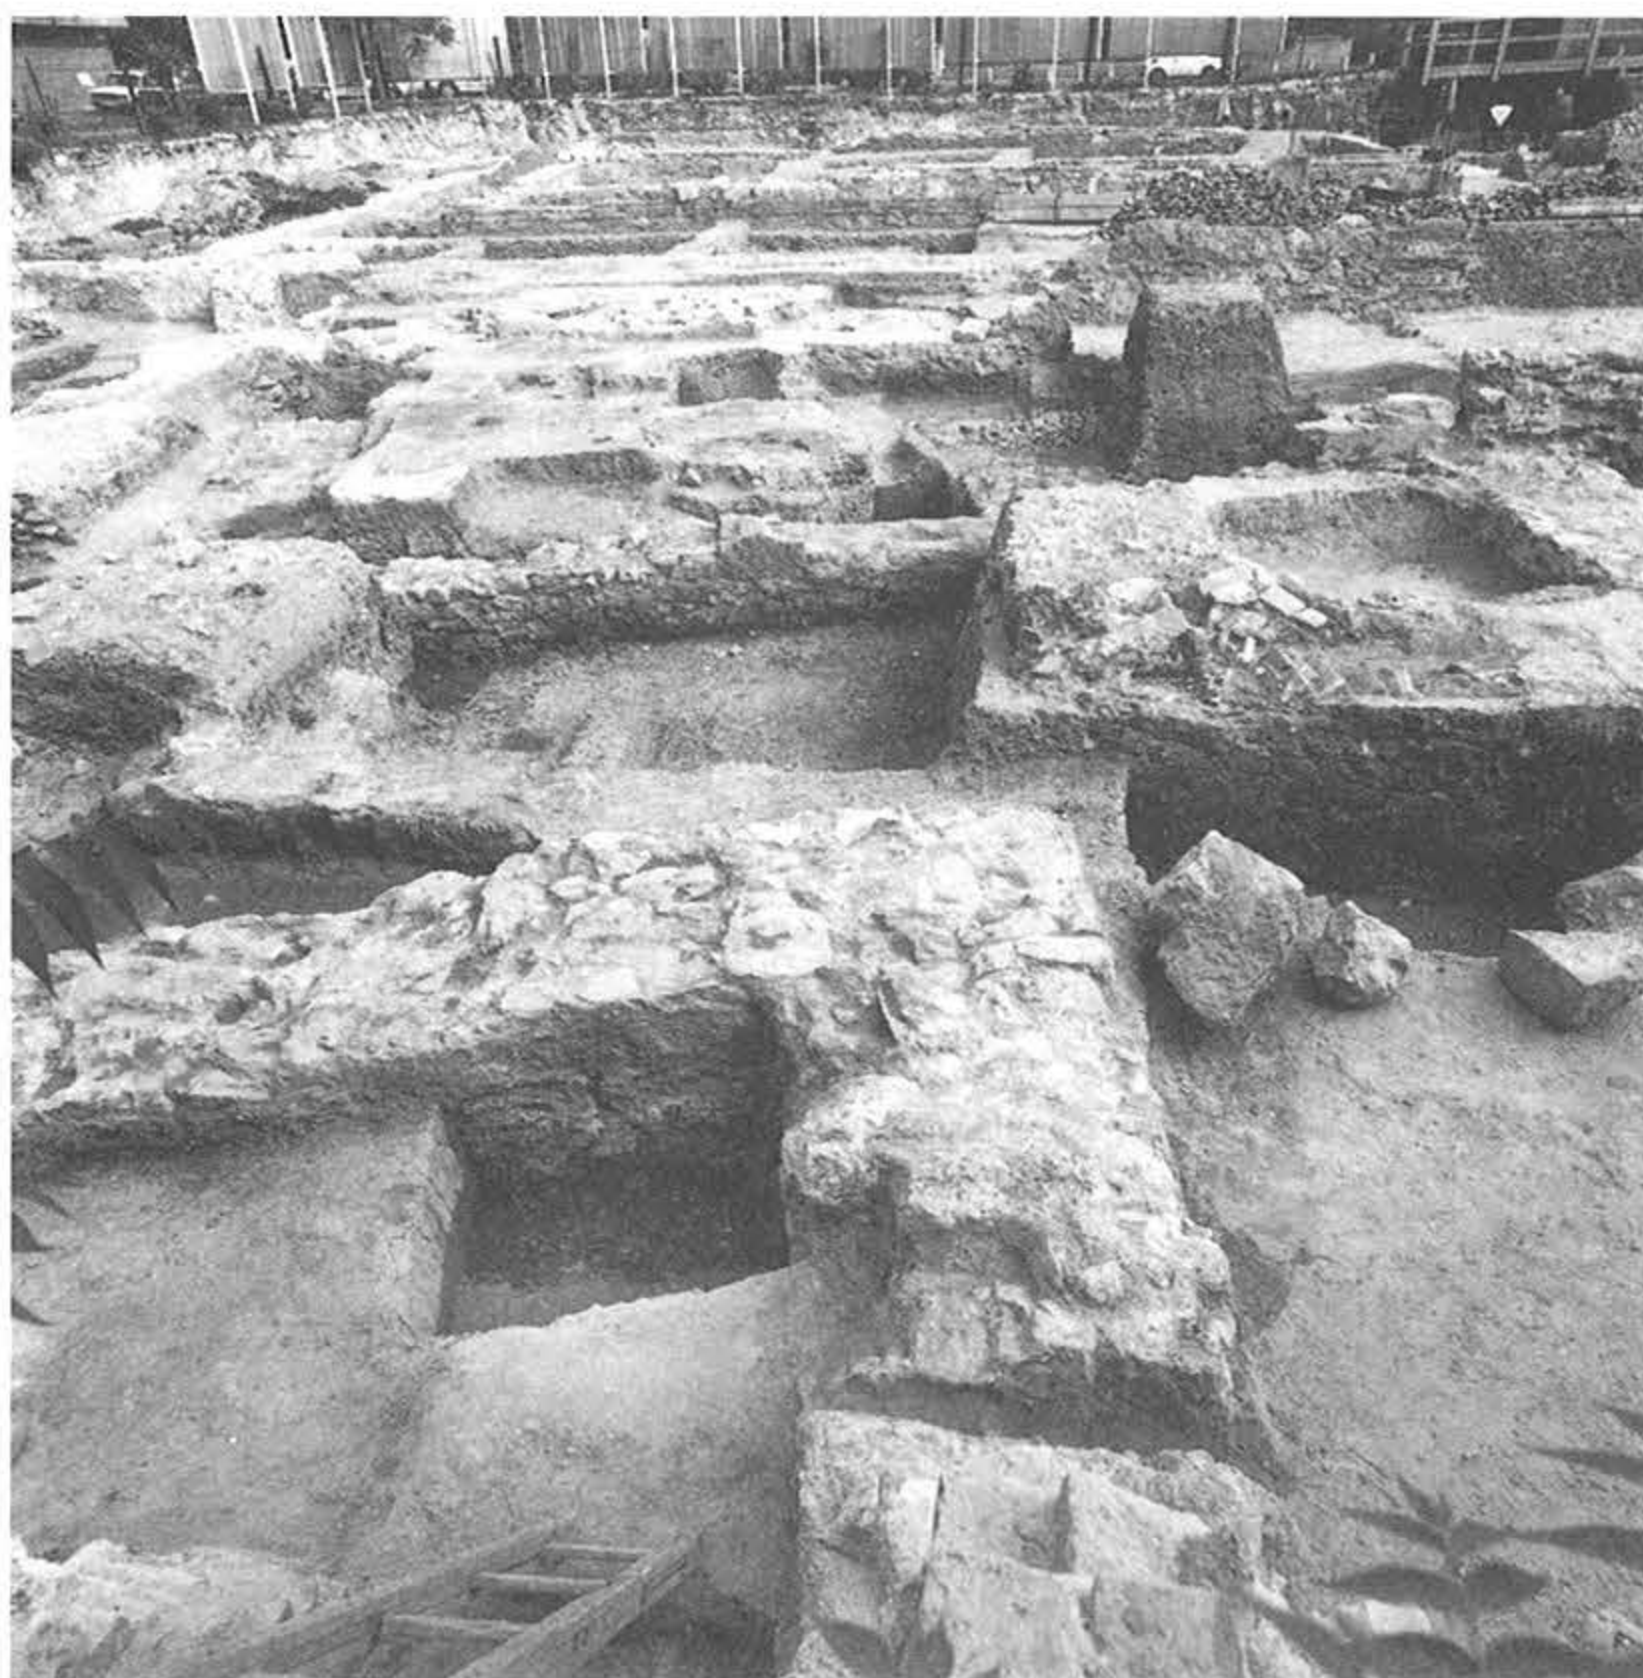
6. kép: A kerengőfolyosó délkeleti sarka

Fig. 6: The south-eastern corner of the cloister

Az ásatás egyik legszebb részlete volt a kerengőfolyosó délkeleti sarka (4. és 6. képek), amelynek középkori járósíntjén megtaláltuk az *in situ* beomlott boltozatot. A fehérre meszelt, kétszer hornyolt bordaívek között ott feküdtek az ívmezőket kitöltő boltozati téglák habarccsal egymáshoz tapasztott tömbjei. Az újkori falak elbontásakor előkerült az ívek indító csomópontja és a hozzá csatlakozó elágazás finoman faragott köve. Az előkerült faragott kövekből rekonstruálható lesz a kerengő keresztboltozata.

One of the nicest details of the excavation was the south-eastern corner of the cloister (Figs. 4 and 6), on the medieval floor level of which we found *in situ* the collapsed vault. The blocks of the bricks of the vault, which filled in the spaces between the arches, lay bound by mortar between the whitewashed, twice grooved arched ribs. The springing point of the arches with the finely dressed lintel was found after the removal of the modern walls. From the recovered dressed stones, we will be able to reconstruct the rib vault of the cloister.

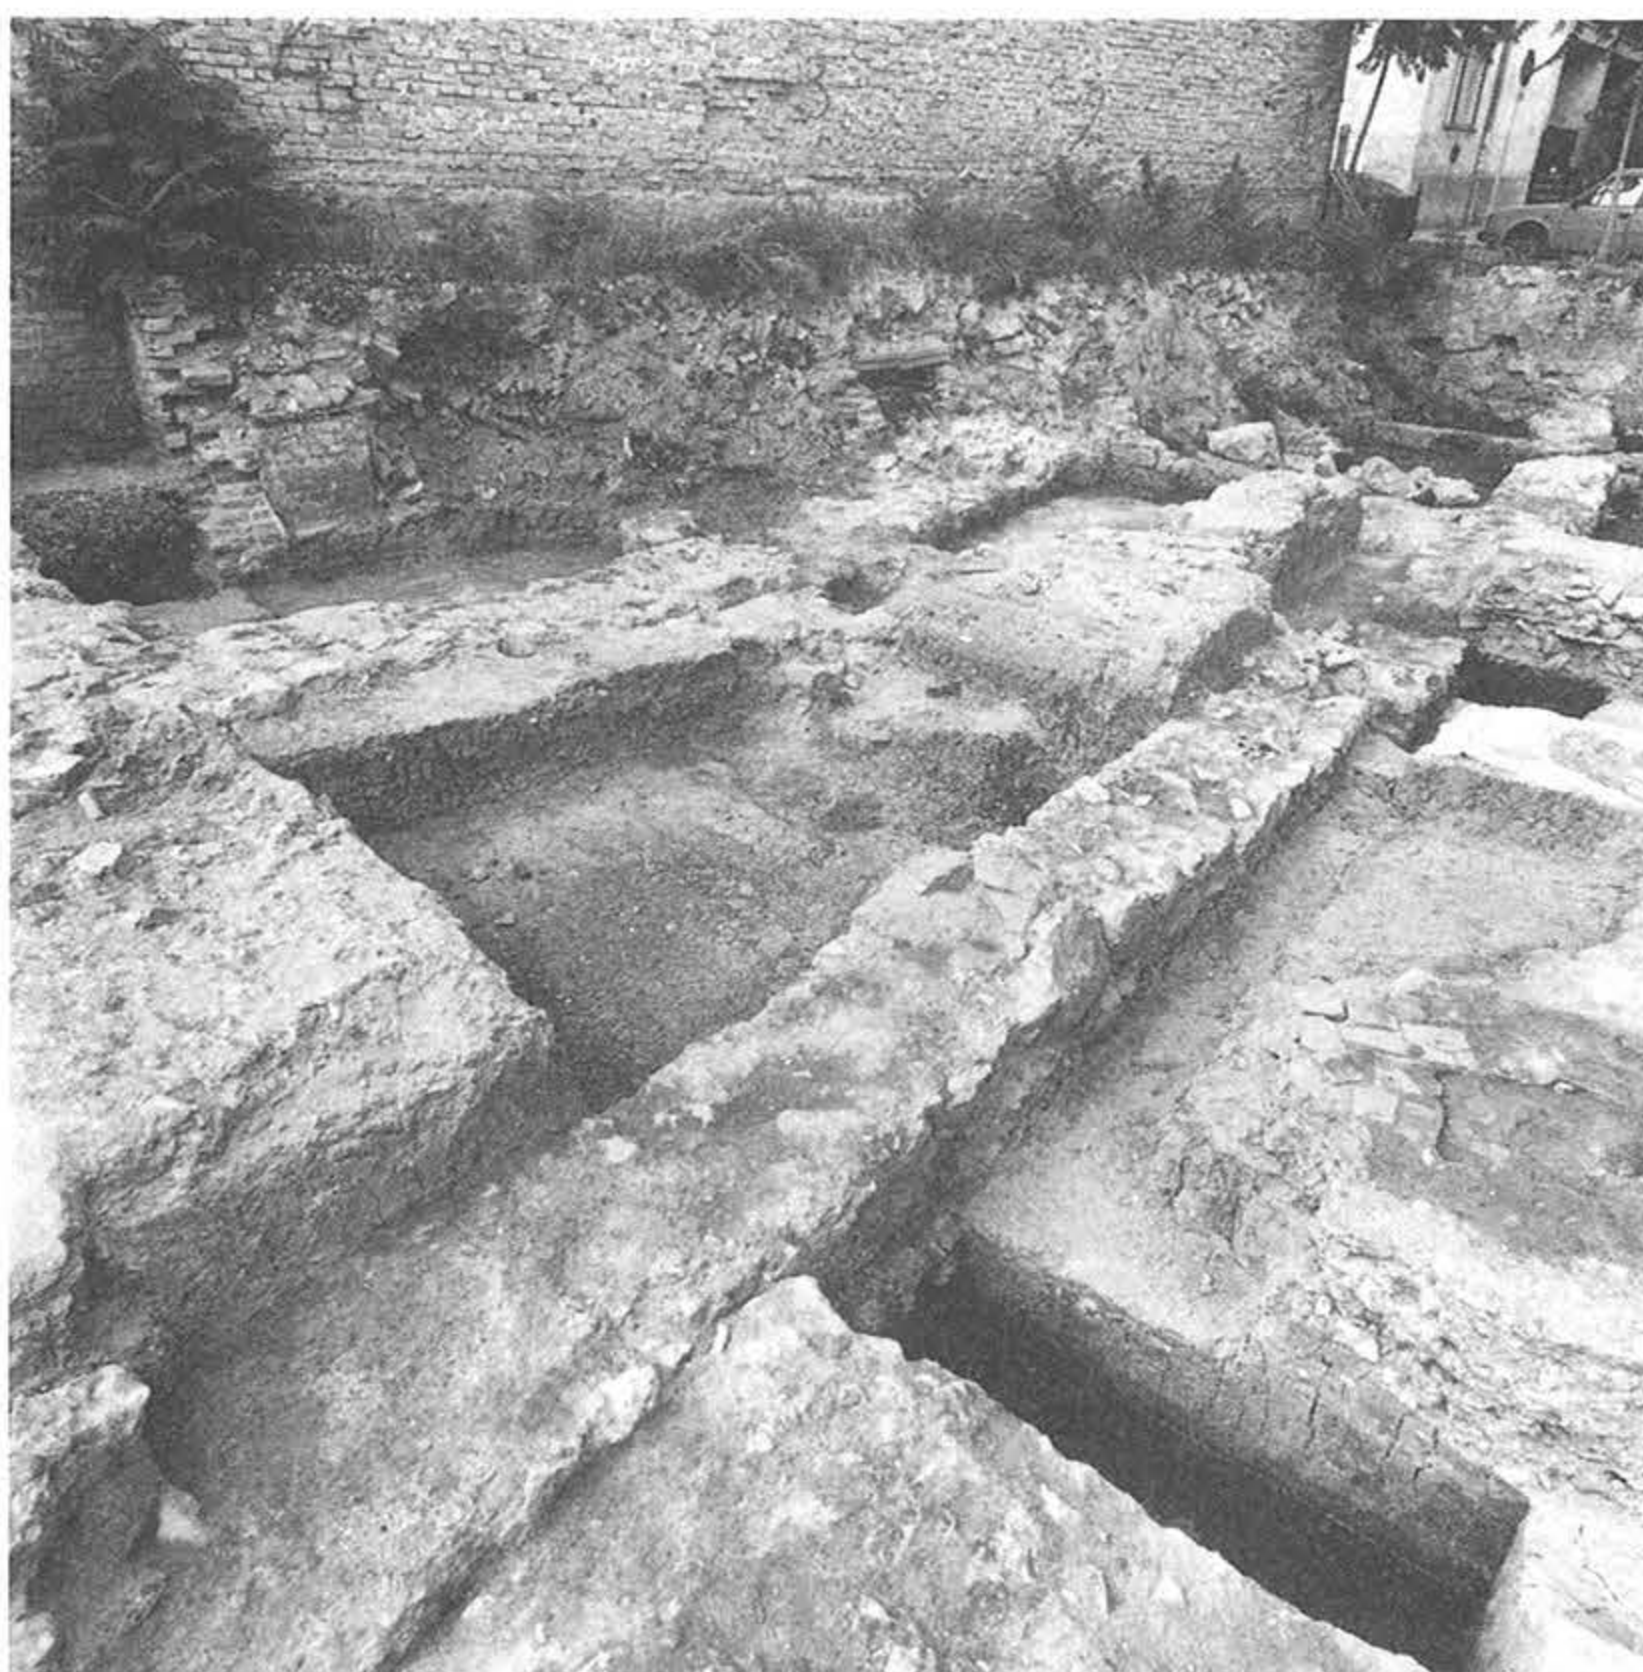
7. kép: A kerengőfolyosó keleti szárnya

Fig. 7: The eastern wing of the cloister

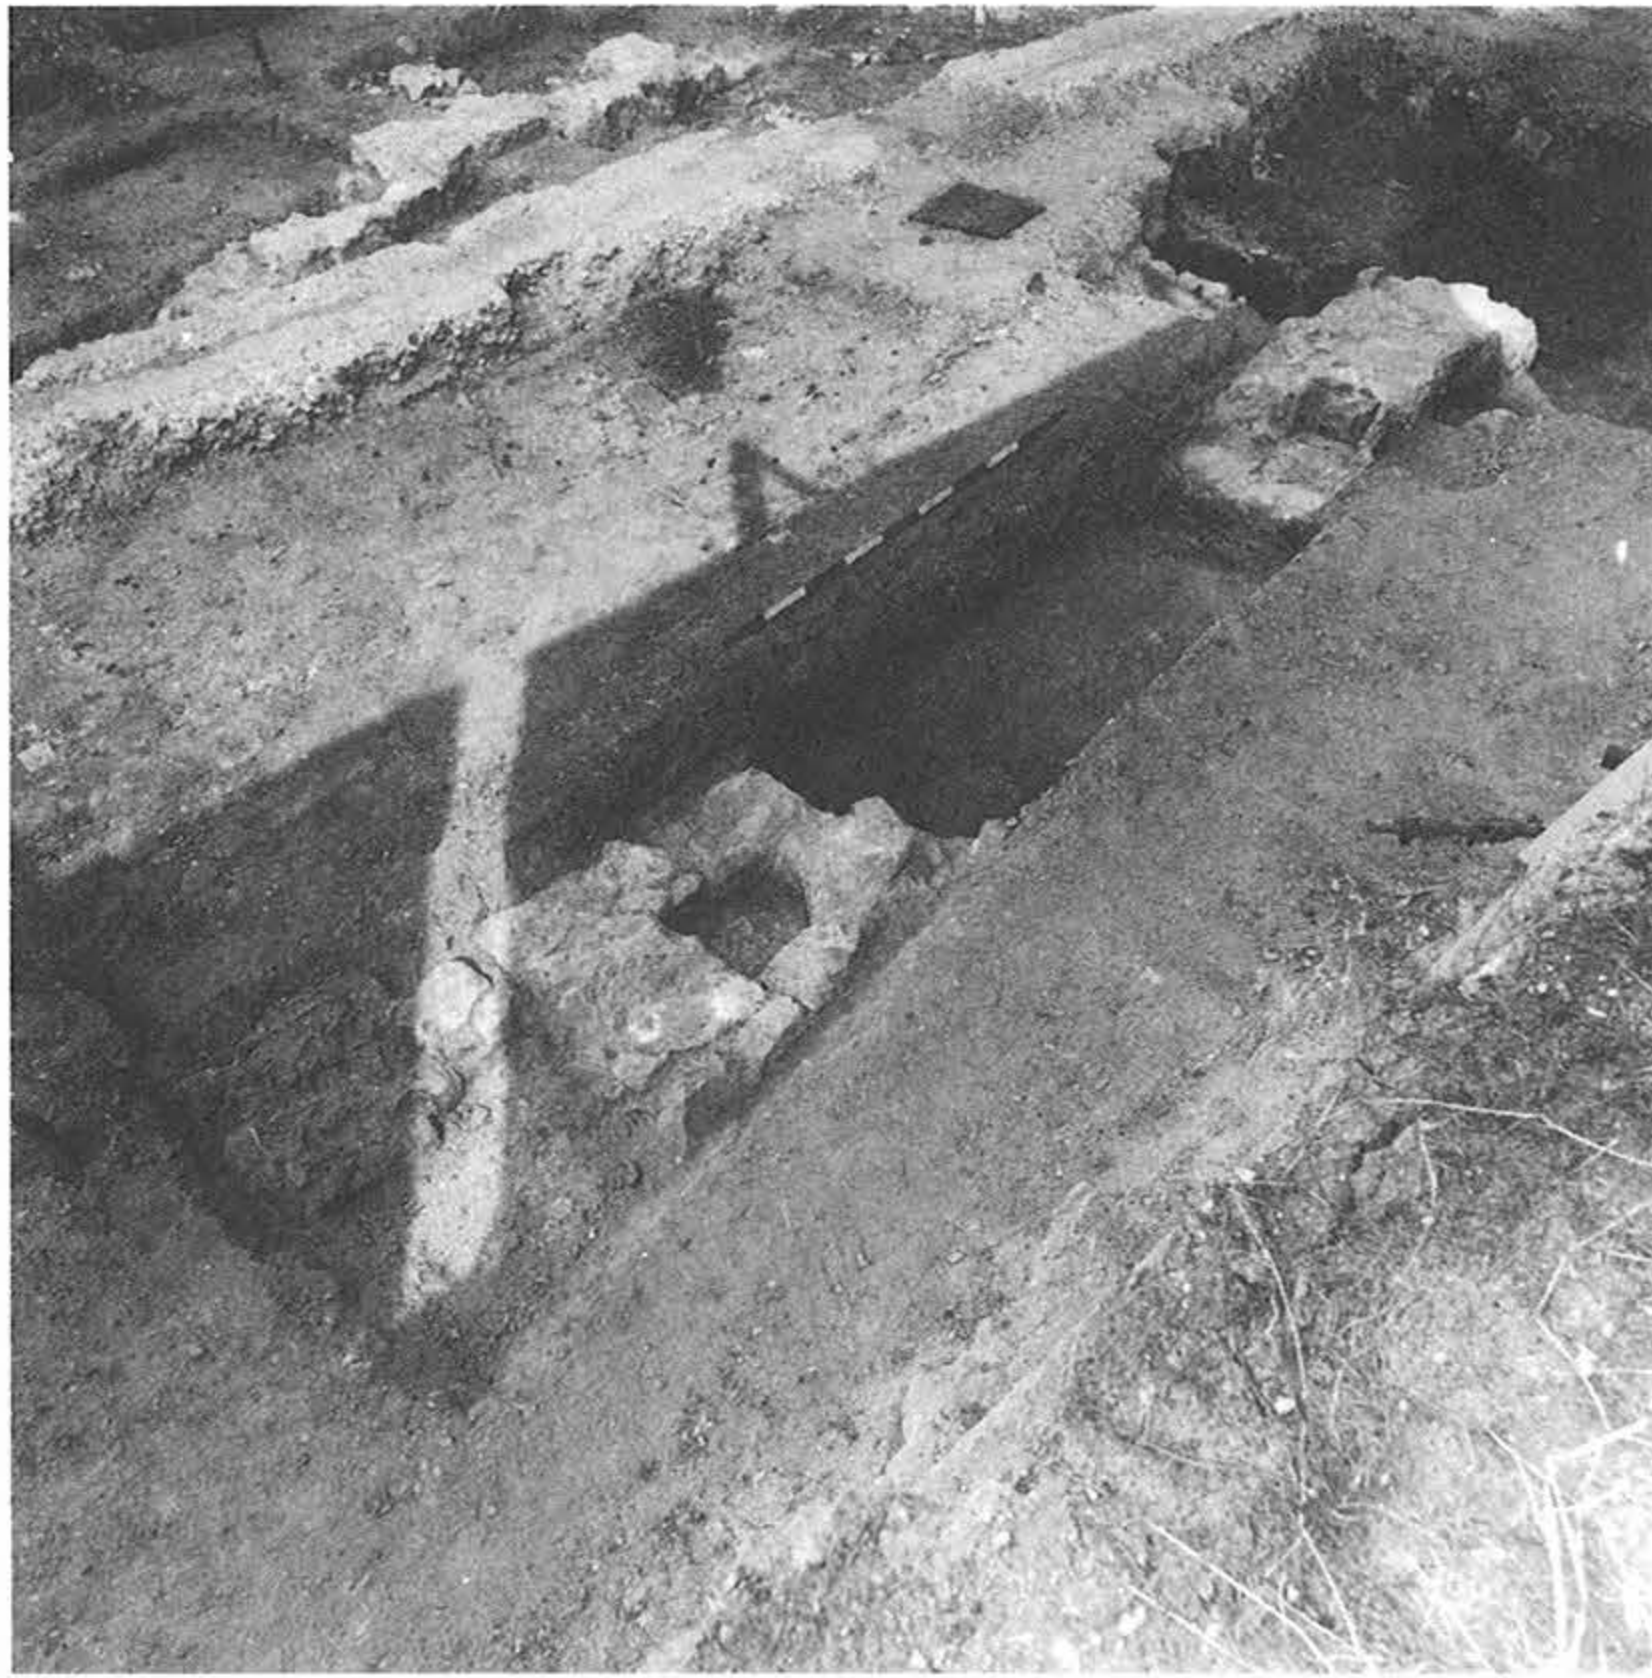
8. kép: A temetőkapu előépítményének alapozása

Fig. 8: The foundation of the front construction of the cemetery gate

Különlegesen „otthonos” hangulatot adott az ásatás során a temetőkapu előépítményének megtalálása. A feltárt két téglalap alakú alapozásban (8. kép) egy-egy négyzetes keresztmetszetű gerendafészek volt. A két gerendalenyomat mintegy négy méterre feküdt egymás-

The discovery of the front structure of the cemetery gate lent an especially “cosy” atmosphere to the excavation. Two square-shaped beds for timbers were found in the two oblong-shaped foundations (Fig. 8). The two timber imprints were about four metres from each other. It indicated the width of the gate, which could be somewhat narrower. Regrettably, we could not find any trace of the gate in the fencing wall, anyhow, the measurements of the front structure suggest that a cart, in this case a hearse, could pass across it. Later, a garden was annexed to the cemetery south of the monastery. The garden might have existed earlier, only but its stone fencing wall was built without a foundation only in the 15th century. A broad trench, V-shaped in cross-section, ran beside the fence about 5 metres from the stone wall that separated the garden from the cemetery. The trench was dug in the 15th century. Its filling contained sherds from the Árpáadian Era and the late Middle Ages, but the sharp brim suggested that it was soon refilled since neither any trace of loam development on the bottom nor any smoothing of the brim caused by erosion could be observed. Large stone blocks lay on top of the filling of the trench.

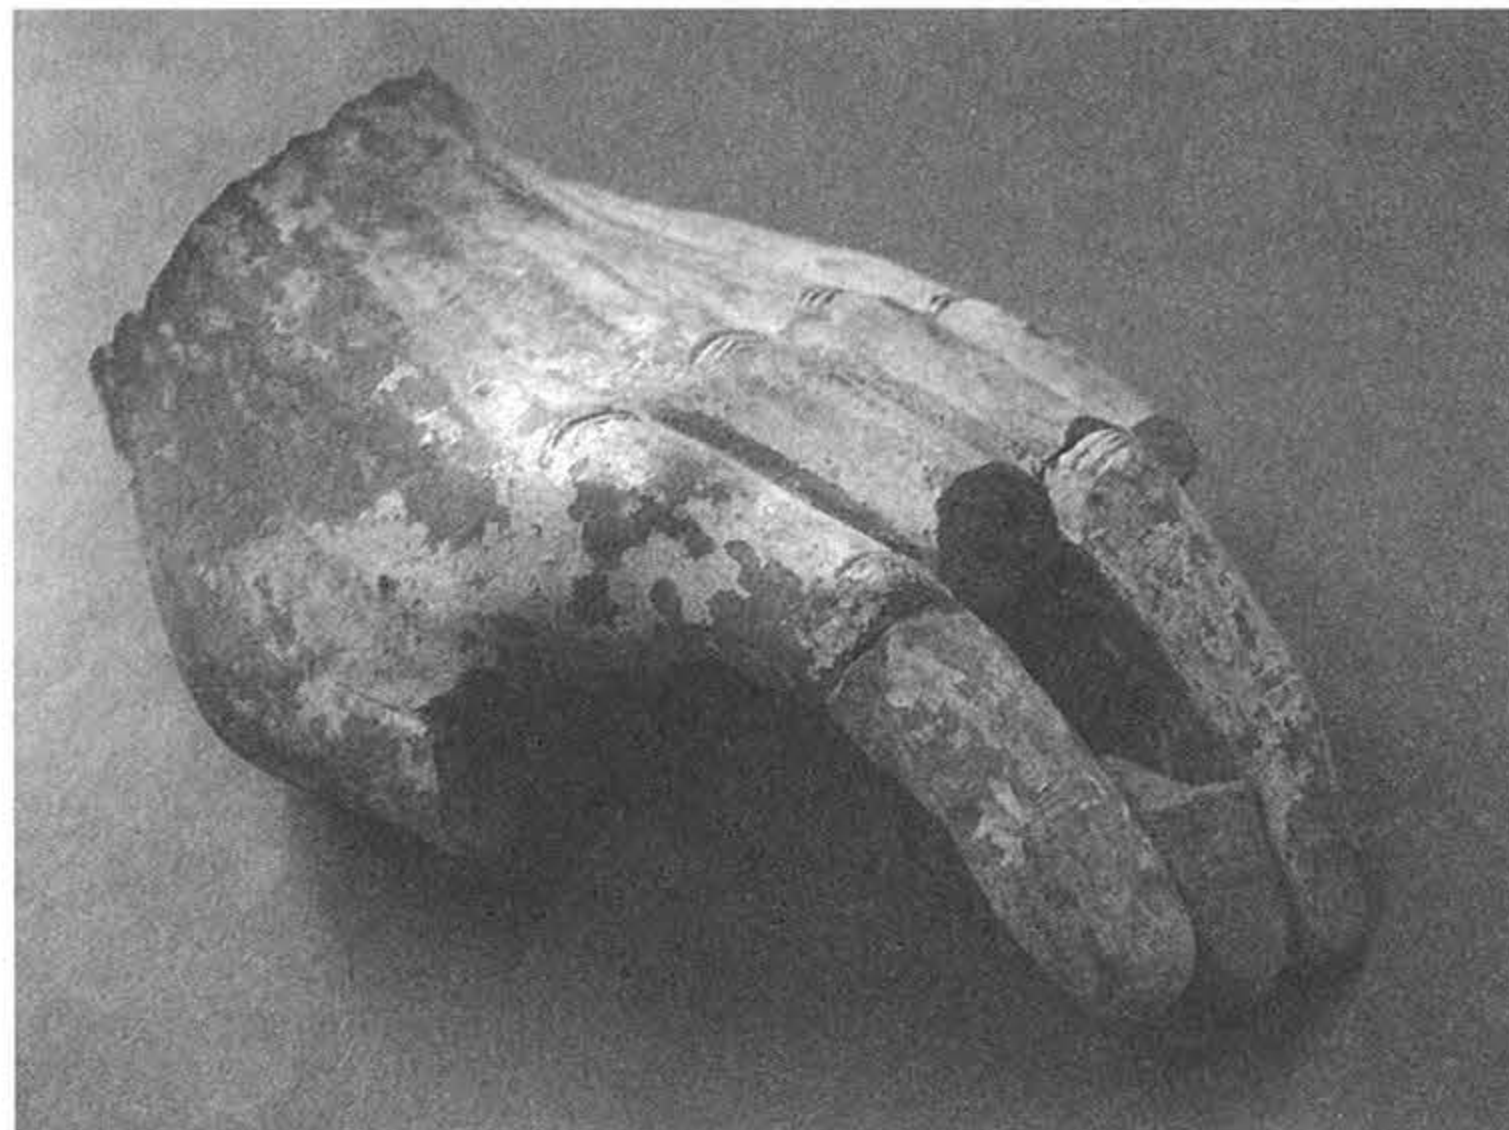
9. kép: 16. századi terrakotta szobortöredék

Fig. 9: Terracotta statue fragment from the 16th century

nagyméretű, többalakos terrakotta szoborcsoport töredékei. A török korban módszeresen szétvert szobrokat egykor színes festék díszítette. Nagy részüket az újkorban a pince mélyítésekor a földdel együtt elhordták, de még így is jelentős mennyiségű töredék maradt ránk. Találtunk köztük életnagyságú férfikezet, rengeteg ruharedő-részletet, közepes és kisméretű arcokat (női, férfi, gyermek), lábakat, cipőket, kezeket, angyalszárnyat. (9. kép) Reméljük, hogy a restaurálás során, ha részlegesen is, de érthetővé válik majd a jelenet, amit a késő középkorban magas művészi szinten elkészítettek.
