Régészeti kutatás a Budapest, I. kerület Csónak utca 1–3. sz. telkek területén

Archaeological investigations in the territory of lots 1-3 Csónak Street, Budapest, I.

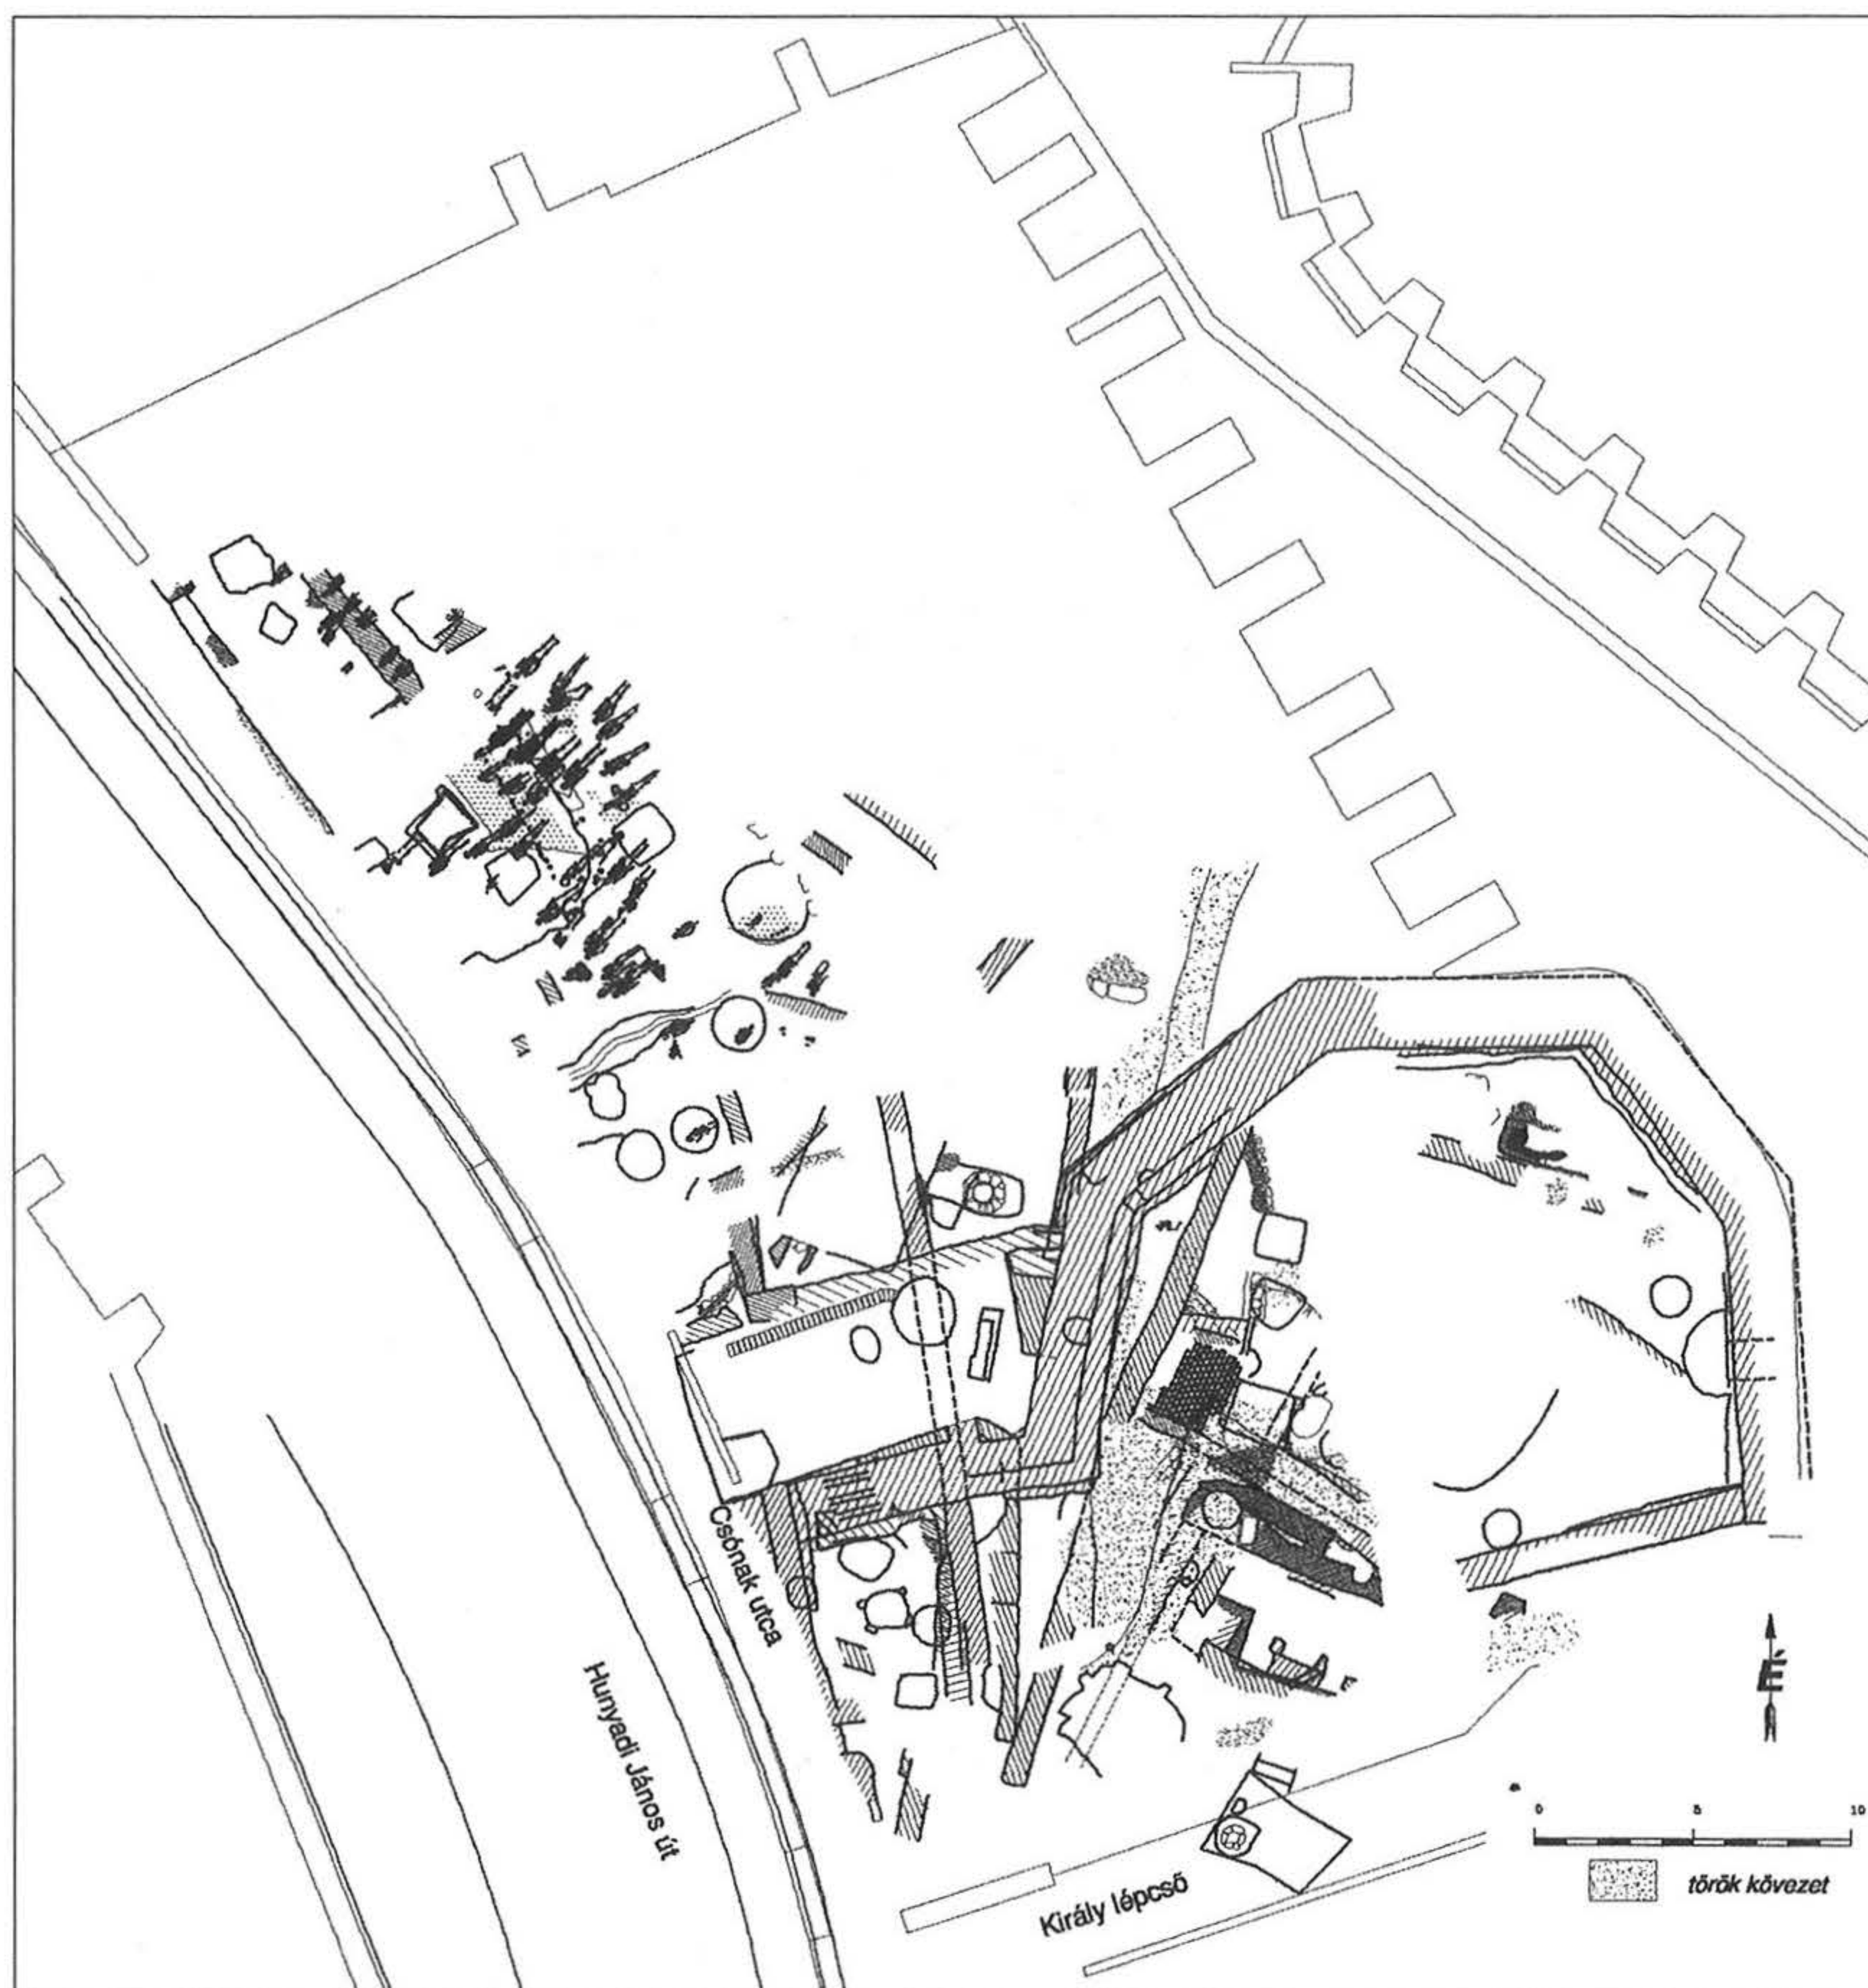
1. kép: Budapest, I. Csónak utca 1-3. Az ásatási terület alaprajza

Fig. 1: Budapest, I. Csónak Street. 1-3, plan of the excavation

A teljes feltárást megelőzően két alkalommal végeztek ásatást a területen: először 1959–60-ban Gerő Győző, aki kisebb szondák segítségével azonosította az egykor a telken álló török bástya falait, majd 1997-ben Magyar Károly tárta fel az Aranybástya nyugati falszakaszait. Ekkor került elő a bástya területén belül két útszint, egy középkori téglapadlós ház részlete, a falakon kívül pedig egy hódoltság kori temető néhány sírja. A teljes feltárást a területen végzett biztosítási eljárásokhoz alkalmazkodva 2000. december 11–16., 2001. január 29.–június 29. és 2001. augusztus 22.–szeptember 4. között végeztük el (1. kép).

Excavations were conducted at two occasions preceding the complete excavation of the territory. First Győző Gerő excavated in 1959-60, and identified the walls of a Turkish bastion in smaller test trenches opened in the lot. Then Károly Magyar unearthed the western wall sections of the Aranybástya in 1997. This time two road levels and the detail of a medieval house with brick pavement were also uncovered in the territory of the bastion along with a few graves of the Turkish period outside the walls. The complete excavation of the territory, which had to be adjusted to the rhythm of the security measures carried out in the area, took place between 11. and 16. December 2000, 29. January and 29. June 2001 and 22. August – 4. September 2001, (Fig. 1).

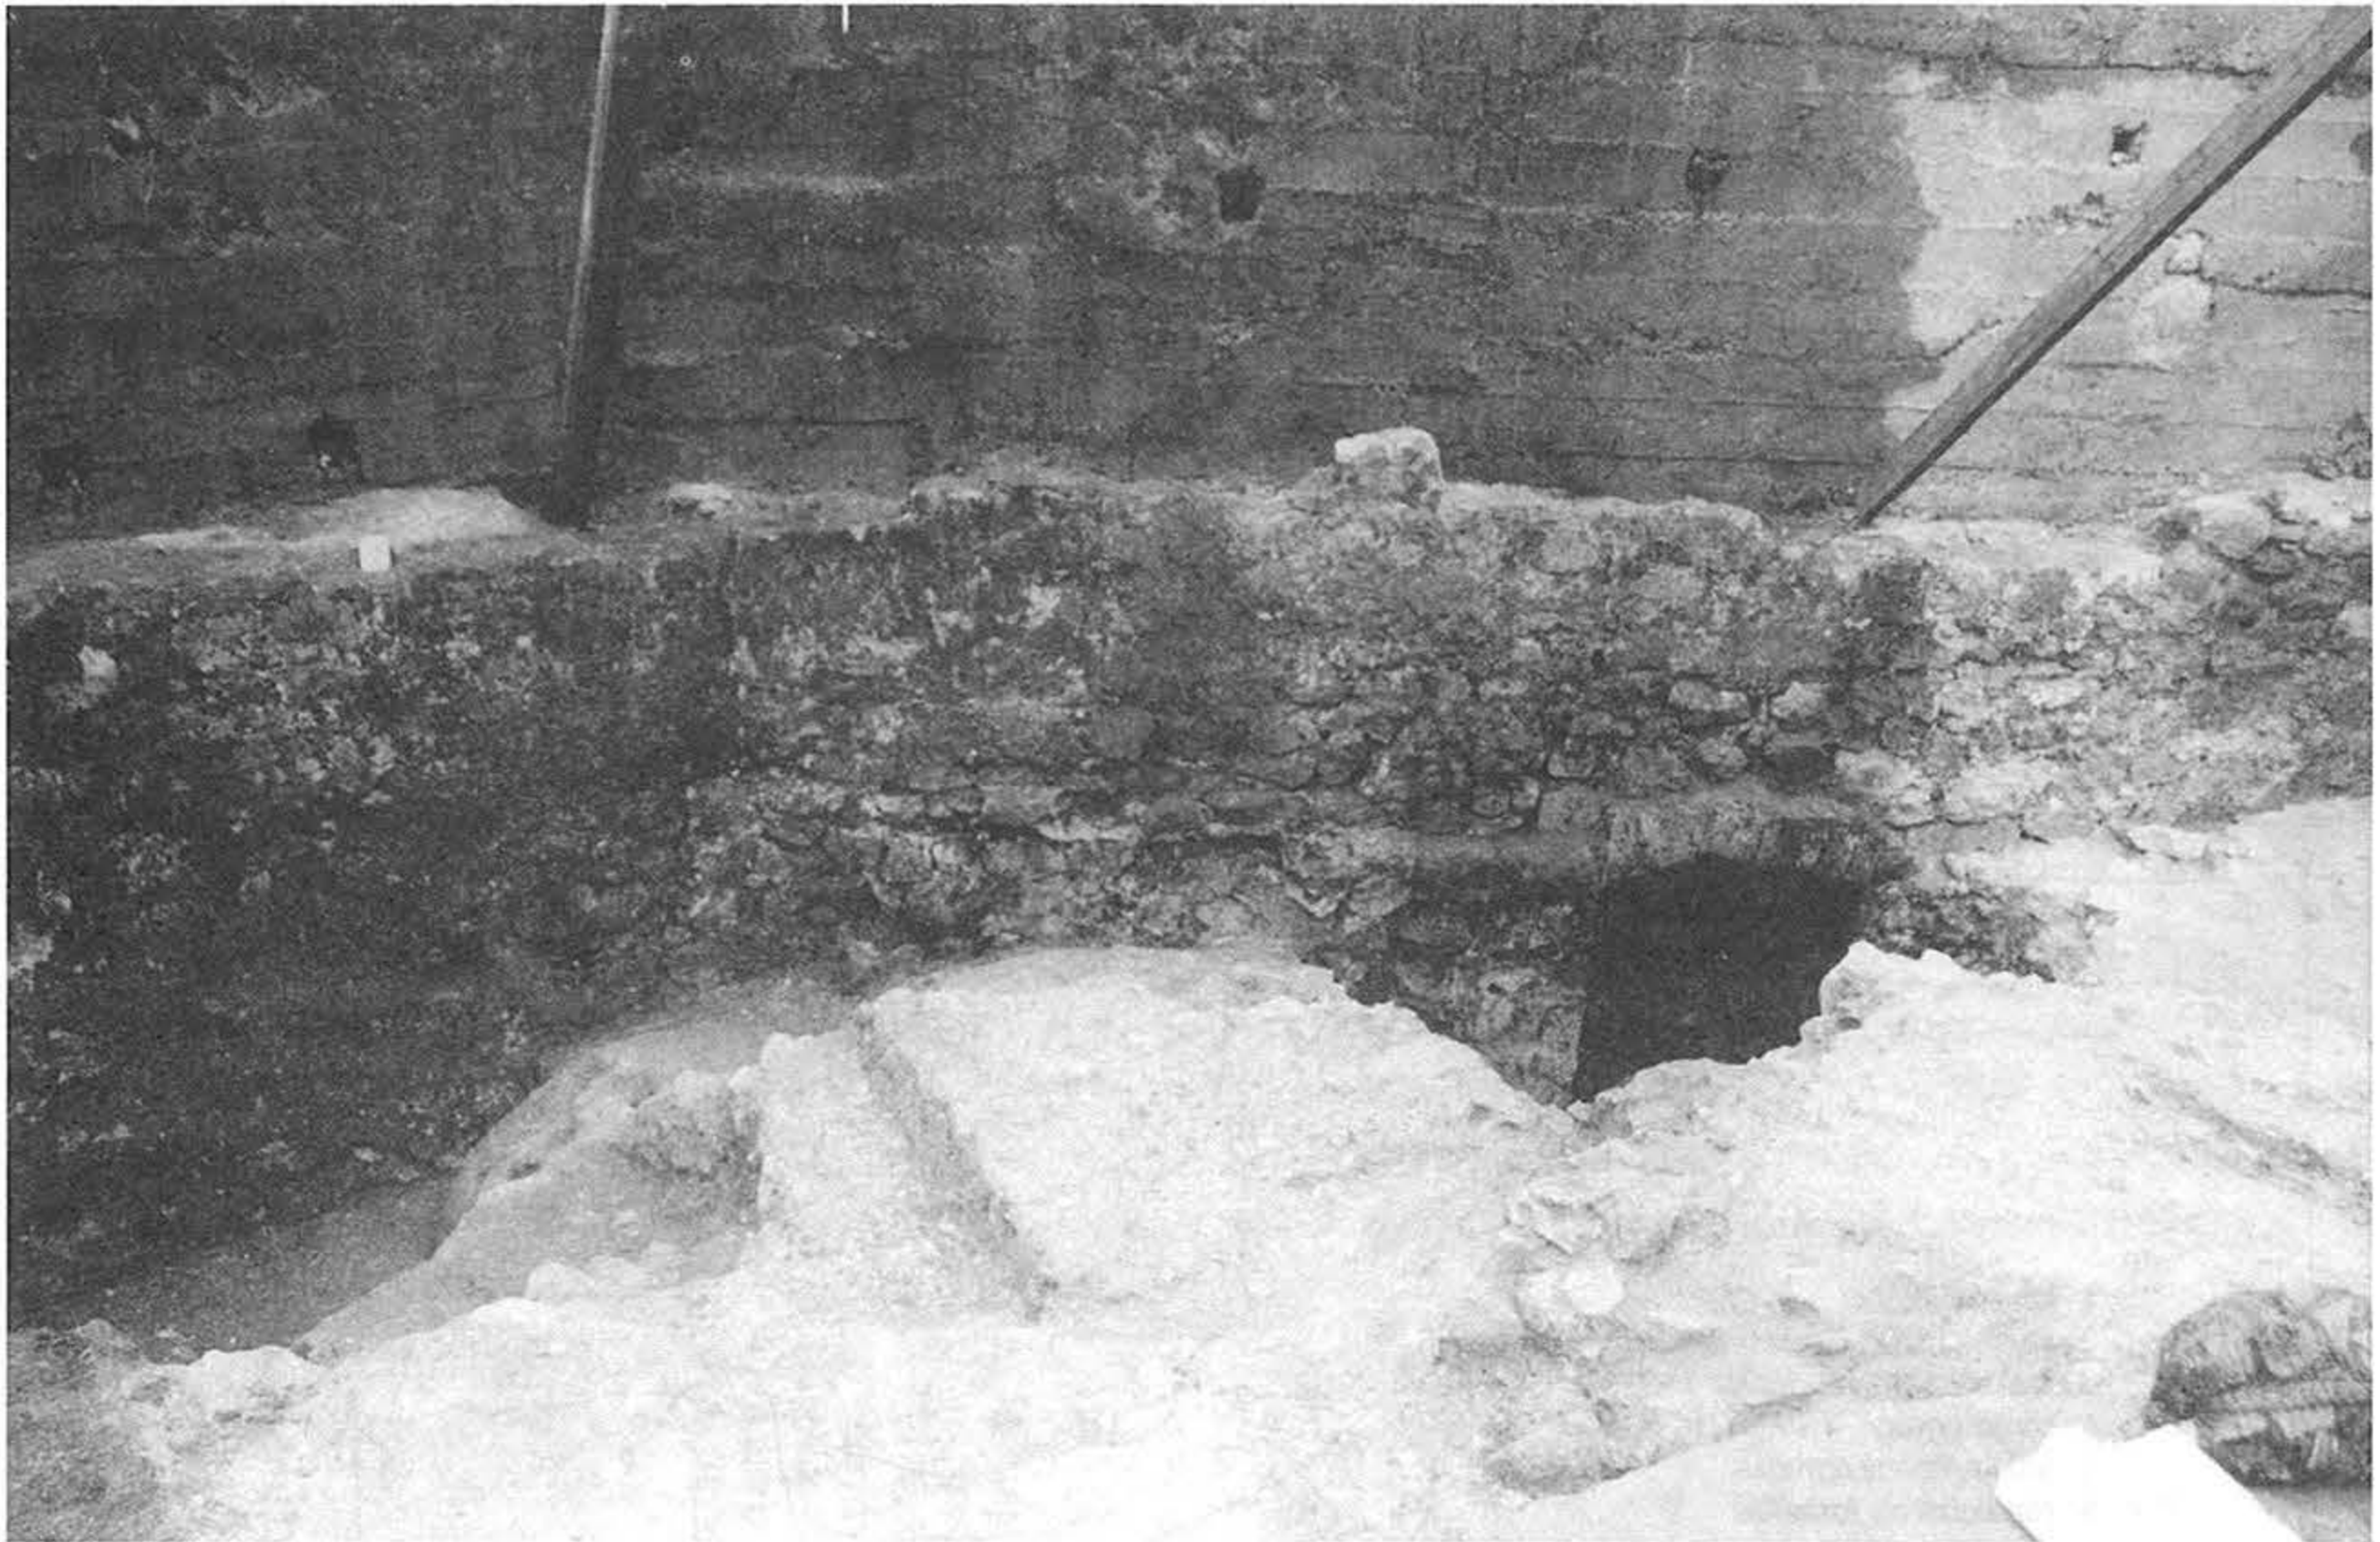
4. kép: Budapest, I. Csónak utca 1-3. Az Arany-bástya délkeleti része az áttöréssel

Fig. 4: Budapest, I. Csónak Street. 1-3, the southeastern part of Golden Bastion with the break-through

A keleti oldalon, a bástyafal közepénél a bolygatatlan török rétegek bontása közben egy üregbe szakadtunk, ennek tisztítása során (nagy mennyiségű törmelék, és egy 1953-as 5 filléressel datált modern szemét volt benne) egy téglával kiboltozott áttörés került elő a török falban (4. kép). A múlt század közepén, az Ybl-féle támfalon kívülről ástak itt be, s anélkül, hogy a felszín elérték volna, a sziklában egy kis helyiséget alakítottak ki, majd ezt később törmelékkel lazán visszatöltötték.

A pit opened up during the clearing of the undisturbed layers of the Turkish period in the middle of the bastion wall on the eastern side. After its cleaning (it contained large quantity of debris and modern garbage dated by a 5-filler coin from 1953) a break through was revealed in the Turkish wall, which was vaulted by bricks (Fig. 4). In the middle of the last century, the builders

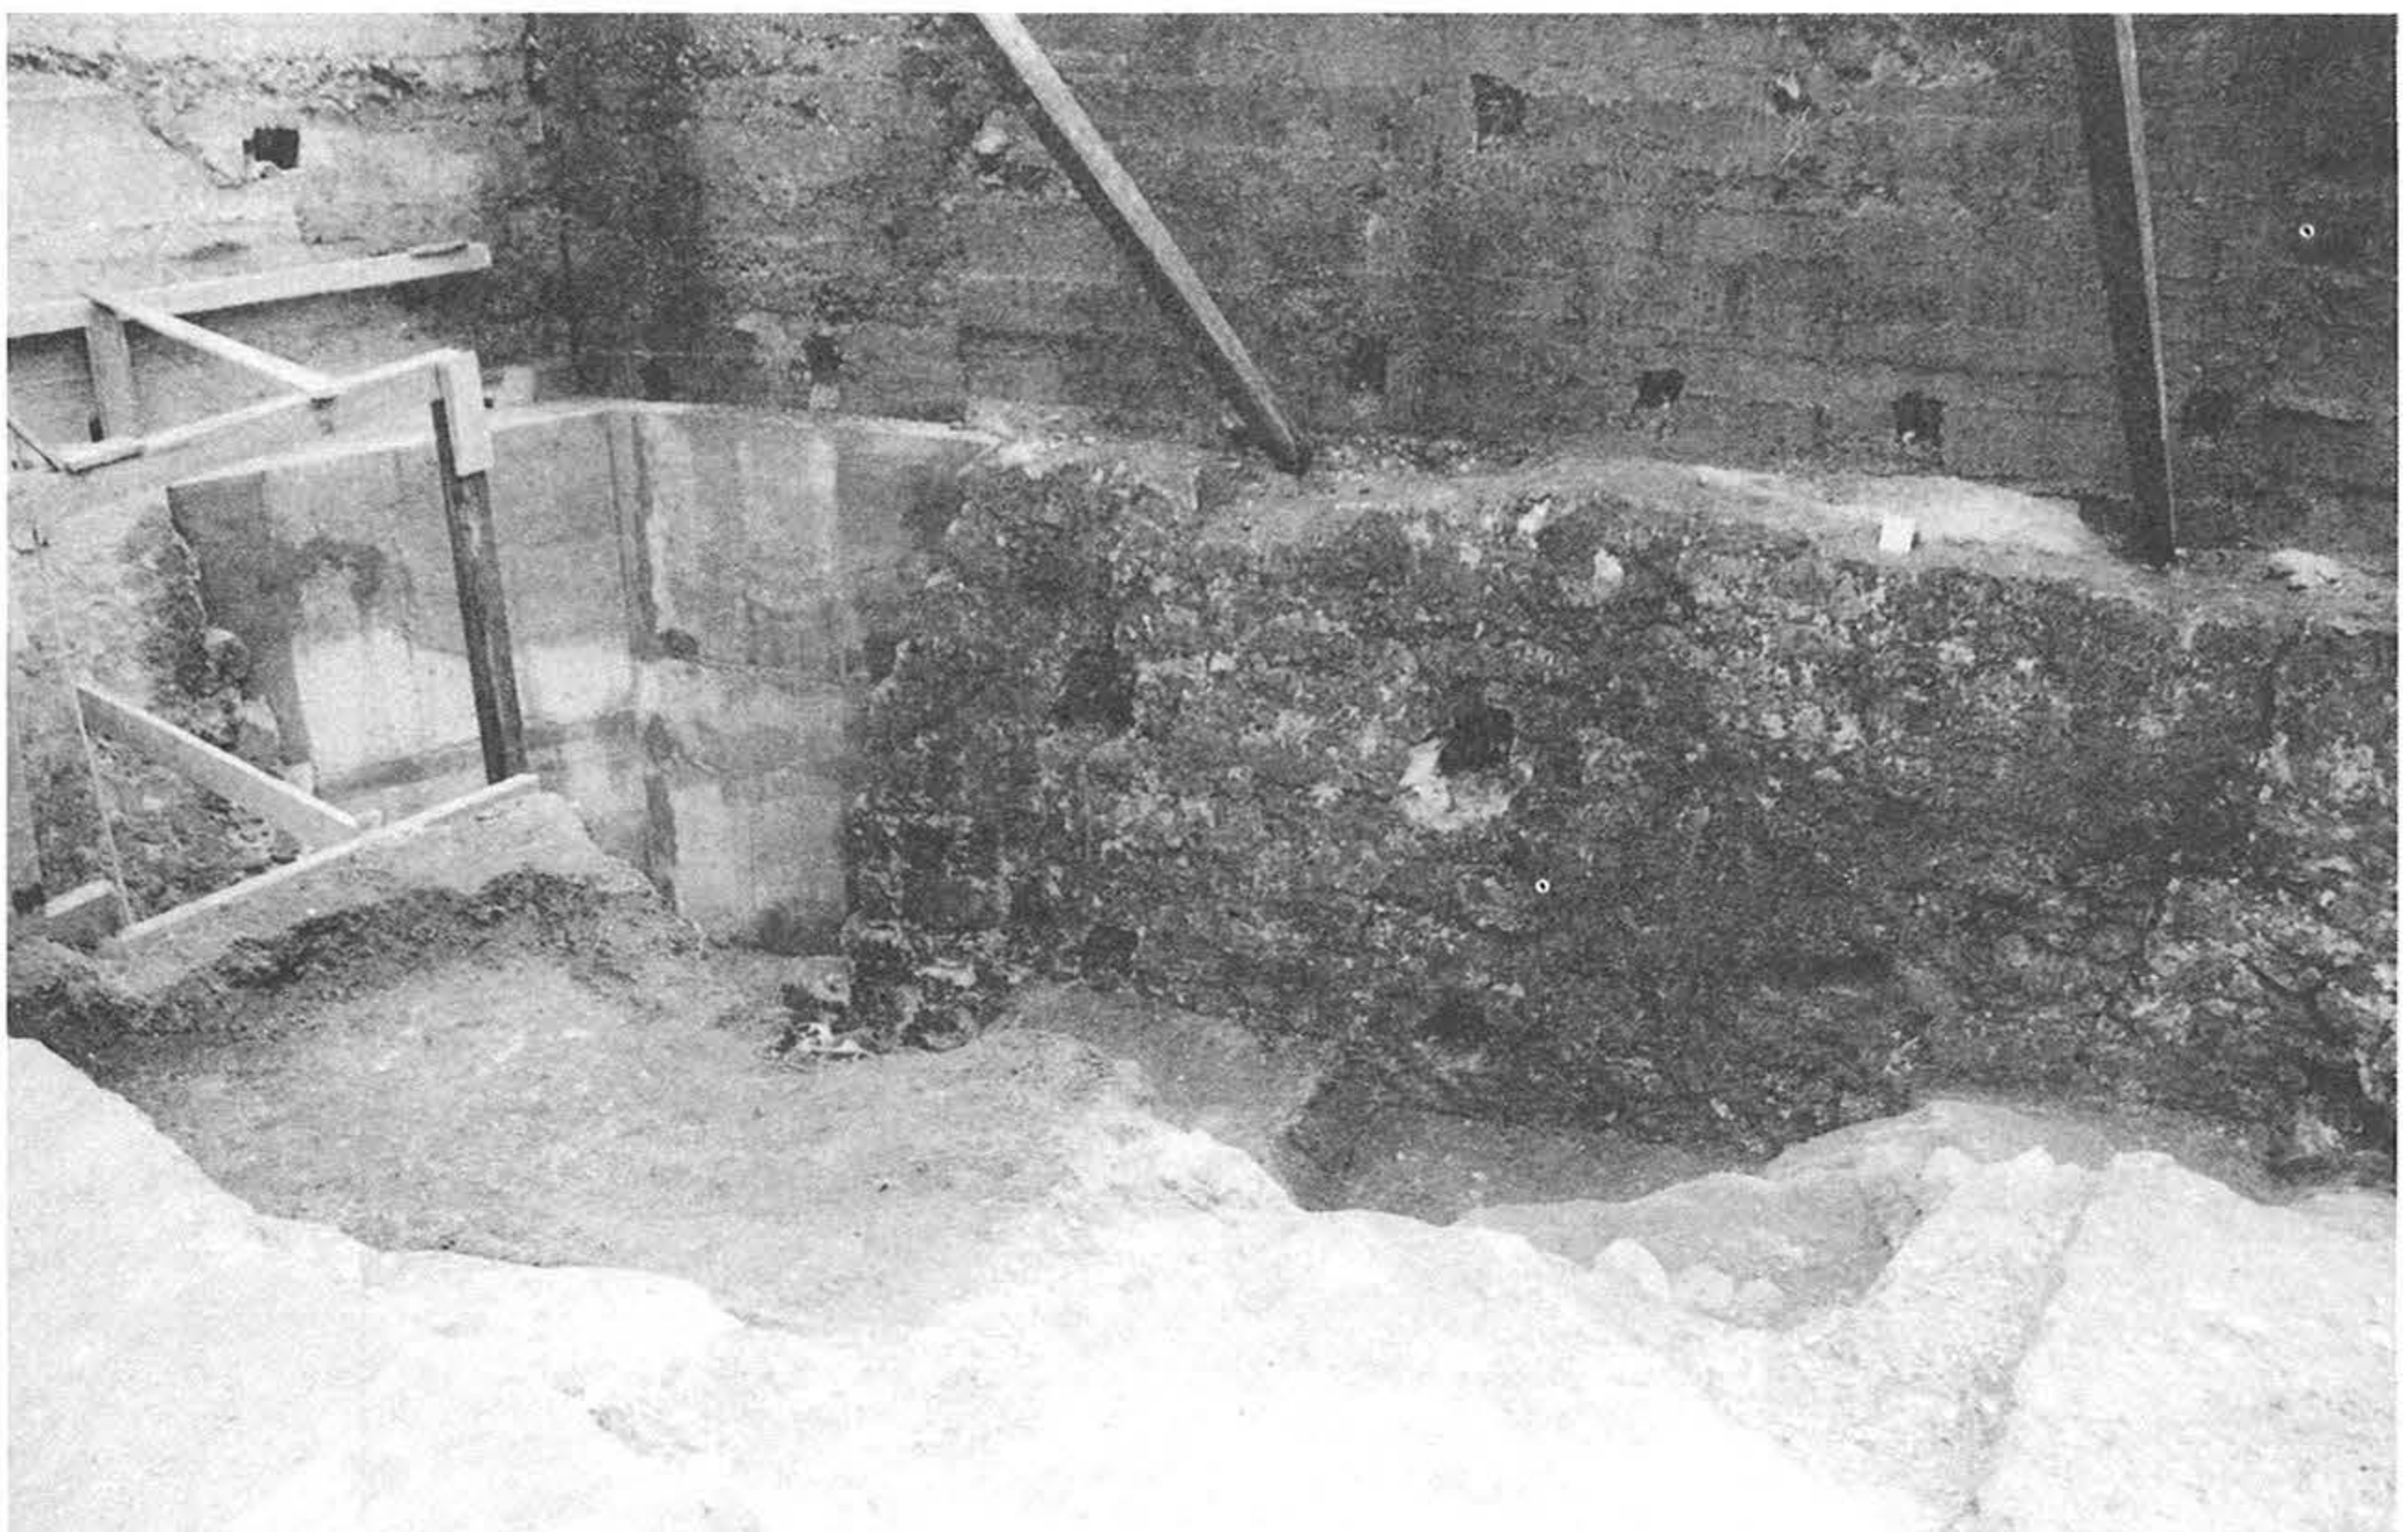
5. kép: Budapest, I. Csónak utca 1-3. Az Arany-bástya északkeleti része

Fig. 5: Budapest, I. Csónak Street. 1-3, the northeastern part of the Golden Bastion

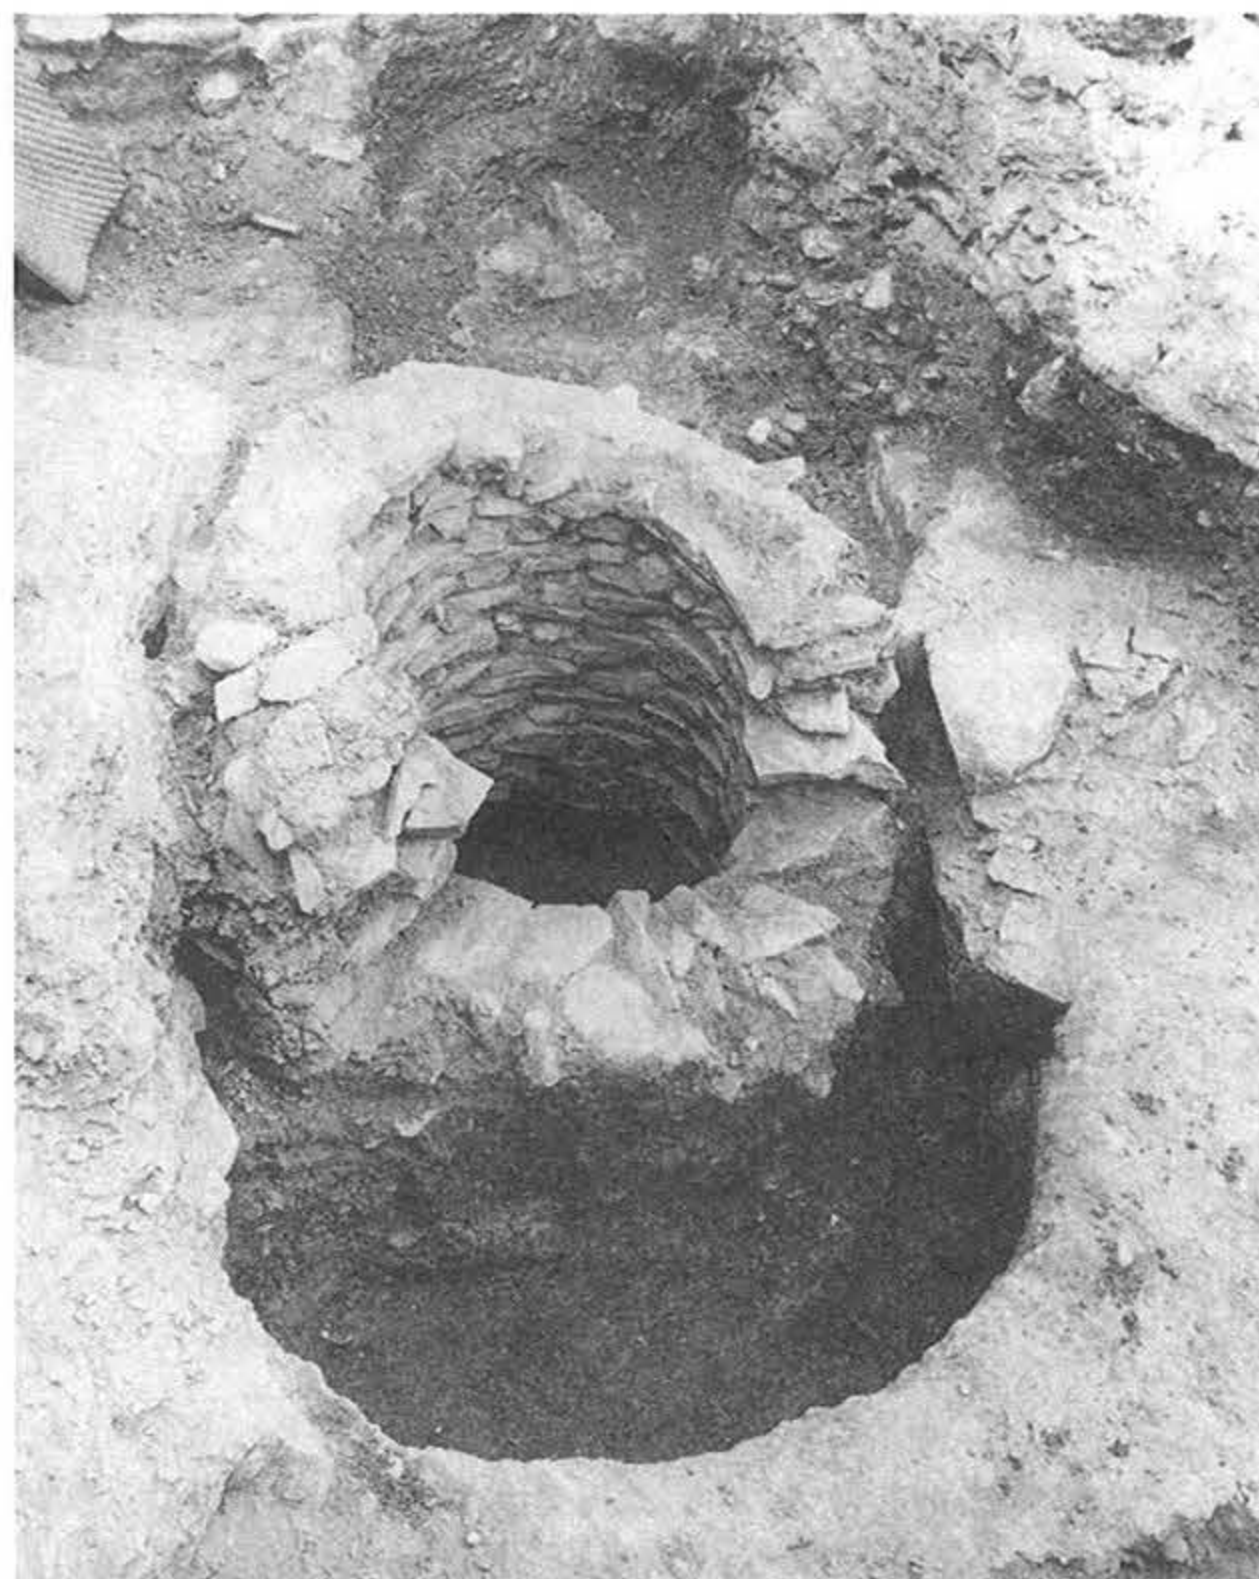
9. kép: Budapest, I. Csónak utca 1-3.
13. századi, kővel rakott kút

Fig. 9: Budapest, I. Csónak Street. 1-3, stone road from the 13th century

Az épületeken kívül jelentős középkori életre utal a területen talált nagyszámú (összesen 27 db) kút és tárológödör is. Ezek közül egy, leletanyag híján, nem volt meghatározható, egy volt újkori, kettő török, és egyet használtak a középkor után a török korban is. Egyet a 16. század első felében töltötték be, nyolcnak volt 15. századi leletanyaga, tizenhárom 14. századi, és egy 13. századi volt. Ezek közül hatot – mélységük (6–8 m), és a nagyon hamar (1,5–2 m körül) jelentkező, nagy mennyiségű víz alapján – biztosan kútként használtak eredetileg (9. kép).

Beside the buildings, numerous wells and storage pits (altogether 27 features) indicated intensive life in the Middle Ages. One of them had no finds and could not be dated, one came from the modern period, two were built in the Turkish period and one was used after the Middle Ages as well as during the Turkish period. One was filled in in the first half of the 16th century, eight contained finds from the 15th century, thirteen dated from the 14th century and a single one from the 13th century. Six features were originally certainly used as wells because of their depth (6-8 m) and the large amount of water that appeared at a very high elevation (around 1.5-2 m). (Fig. 9)

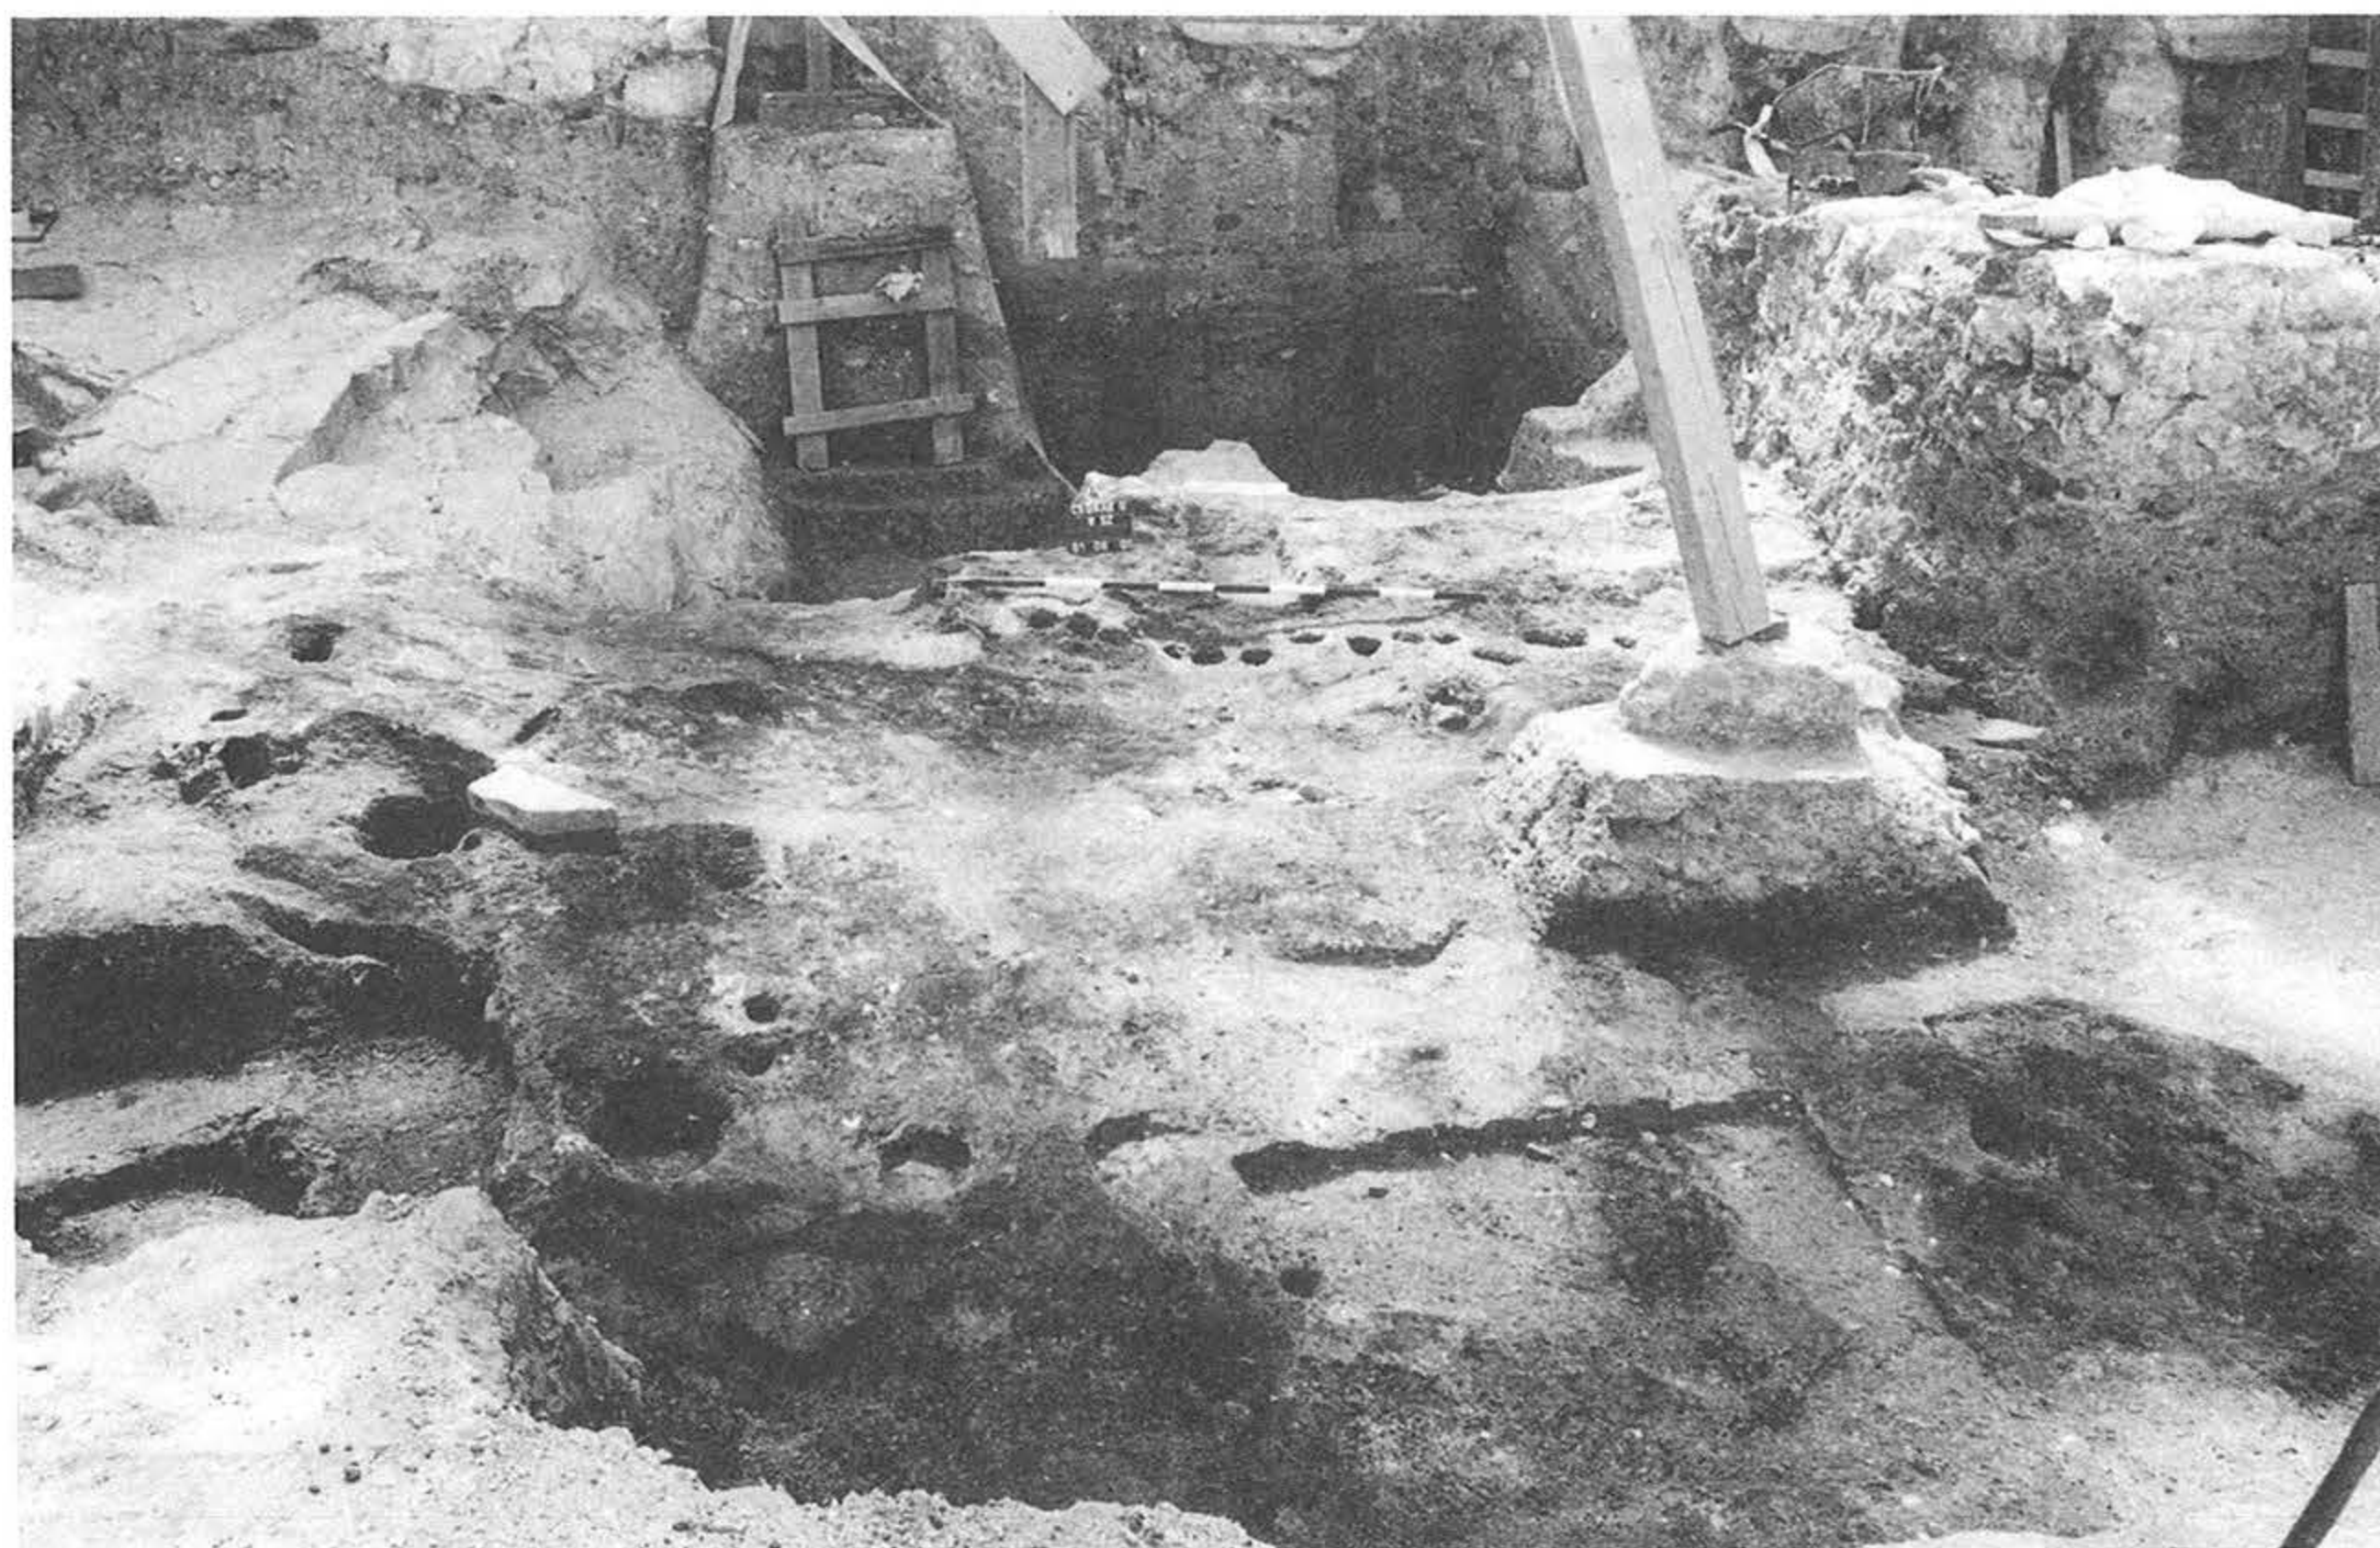
10. kép: Átégett felület cölöplyukakkal a temető területén a sírok alatt

Fig. 10: Budapest, I. Csónak Street. 1-3, burnt surface with postholes in the territory of the cemetery

A temető területén, a sírok felszedése után egy erősen átégett felület került elő, melyen valószínűleg könnyű cölöpszerkezetű építmény állt. Leletanyaga alapján ezt is a 14. században használták (10. kép).

In the territory of the cemetery, a strongly burnt surface appeared under the graves, on which probably a post-structure construction stood. The finds dated this construction also from the 14th century. (Fig. 10)
