Újabb adatok és szempontok a pannóniai limes és ripa szerkezeti elemeinek meghatározásához

New data and aspects on the definition of the structural components of the limes and the ripa in Pannonia

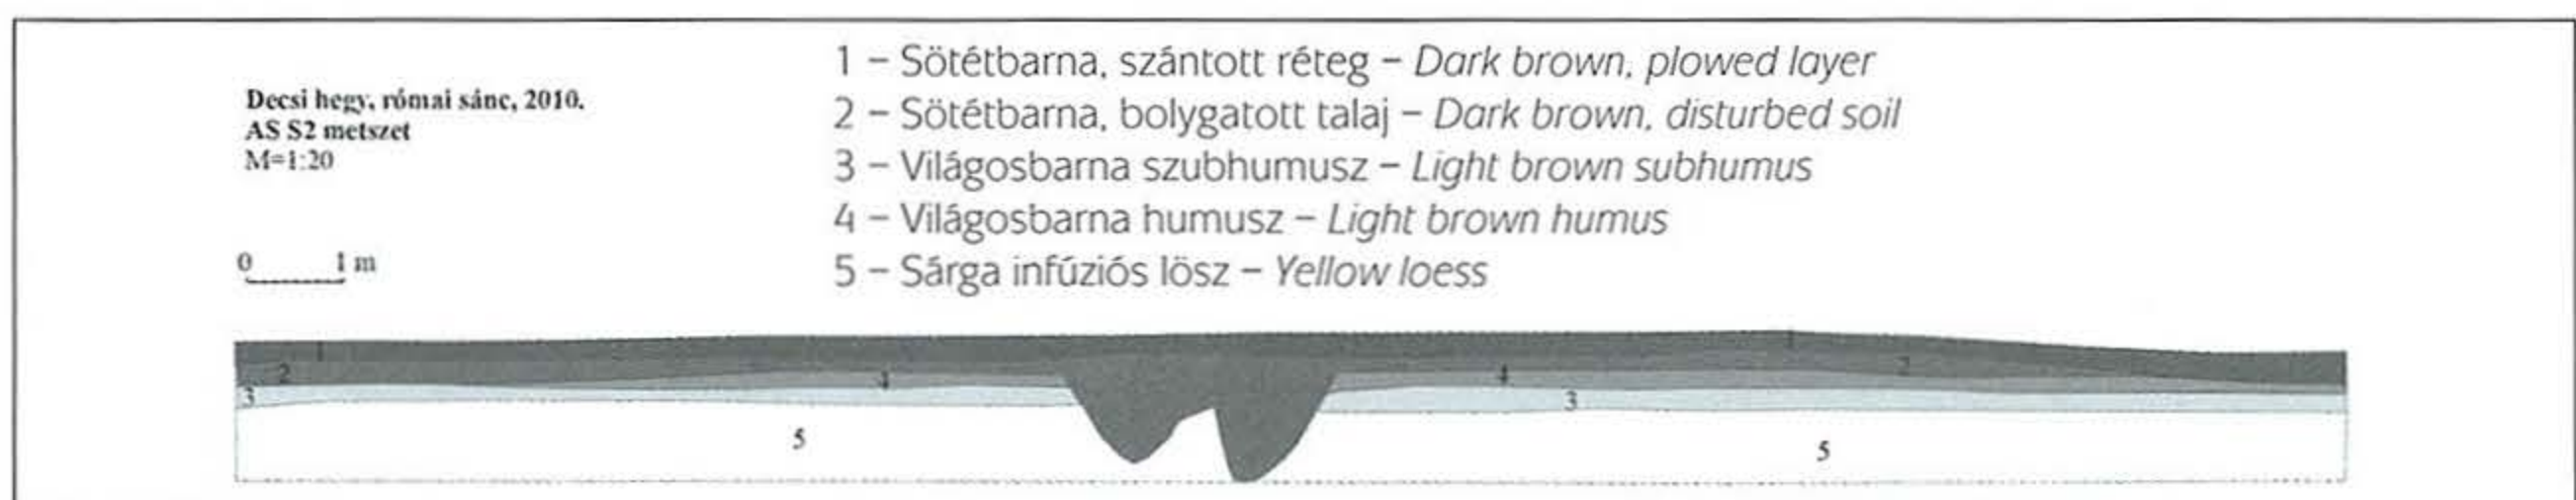
11. kép: A 2010-ben Decsi-hegy, Széked-Alja-dűlőnél átvágott sánc metszetének részlete a kettős árok és a humuszelszedés nyomaival
 Fig. 11: Part of the rampart profile cut through at Decsi-hegy, Széked-Alja-dűlő in 2010 with the double ditch and the traces of humus removal

Since the banks blocked water drainage and aggregated the fluid in the low areas between them, the farmers have cut them through at several places. At Decsi-hegy, in the Széked-Aljadűlő, at a distance of 360 m of the Roman road, which runs 240 m E of the concrete road, an artificial bank was confirmed by scraping the wall of a drainage ditch dug by a backhoe. Apart from several stones and prehistoric potsherds, nothing was found on top of the heavily eroded bank. However, it was evident in the profile that the rampart, measuring 8 m in width at the bottom, was erected by stacking the earth taken from wide strips of either side. Along its W side the bank was complemented by a minimum 3 m wide and 1.5 m deep double-ditch. Artifacts were not recovered from the brown, humus-rich fill of the ditch, however, numerous charred plant remains were noticed in the soil (Fig. 11).
