## Újabb adatok és szempontok a pannóniai limes és ripa szerkezeti elemeinek meghatározásához

## New data and aspects on the definition of the structural components of the limes and the ripa in Pannonia

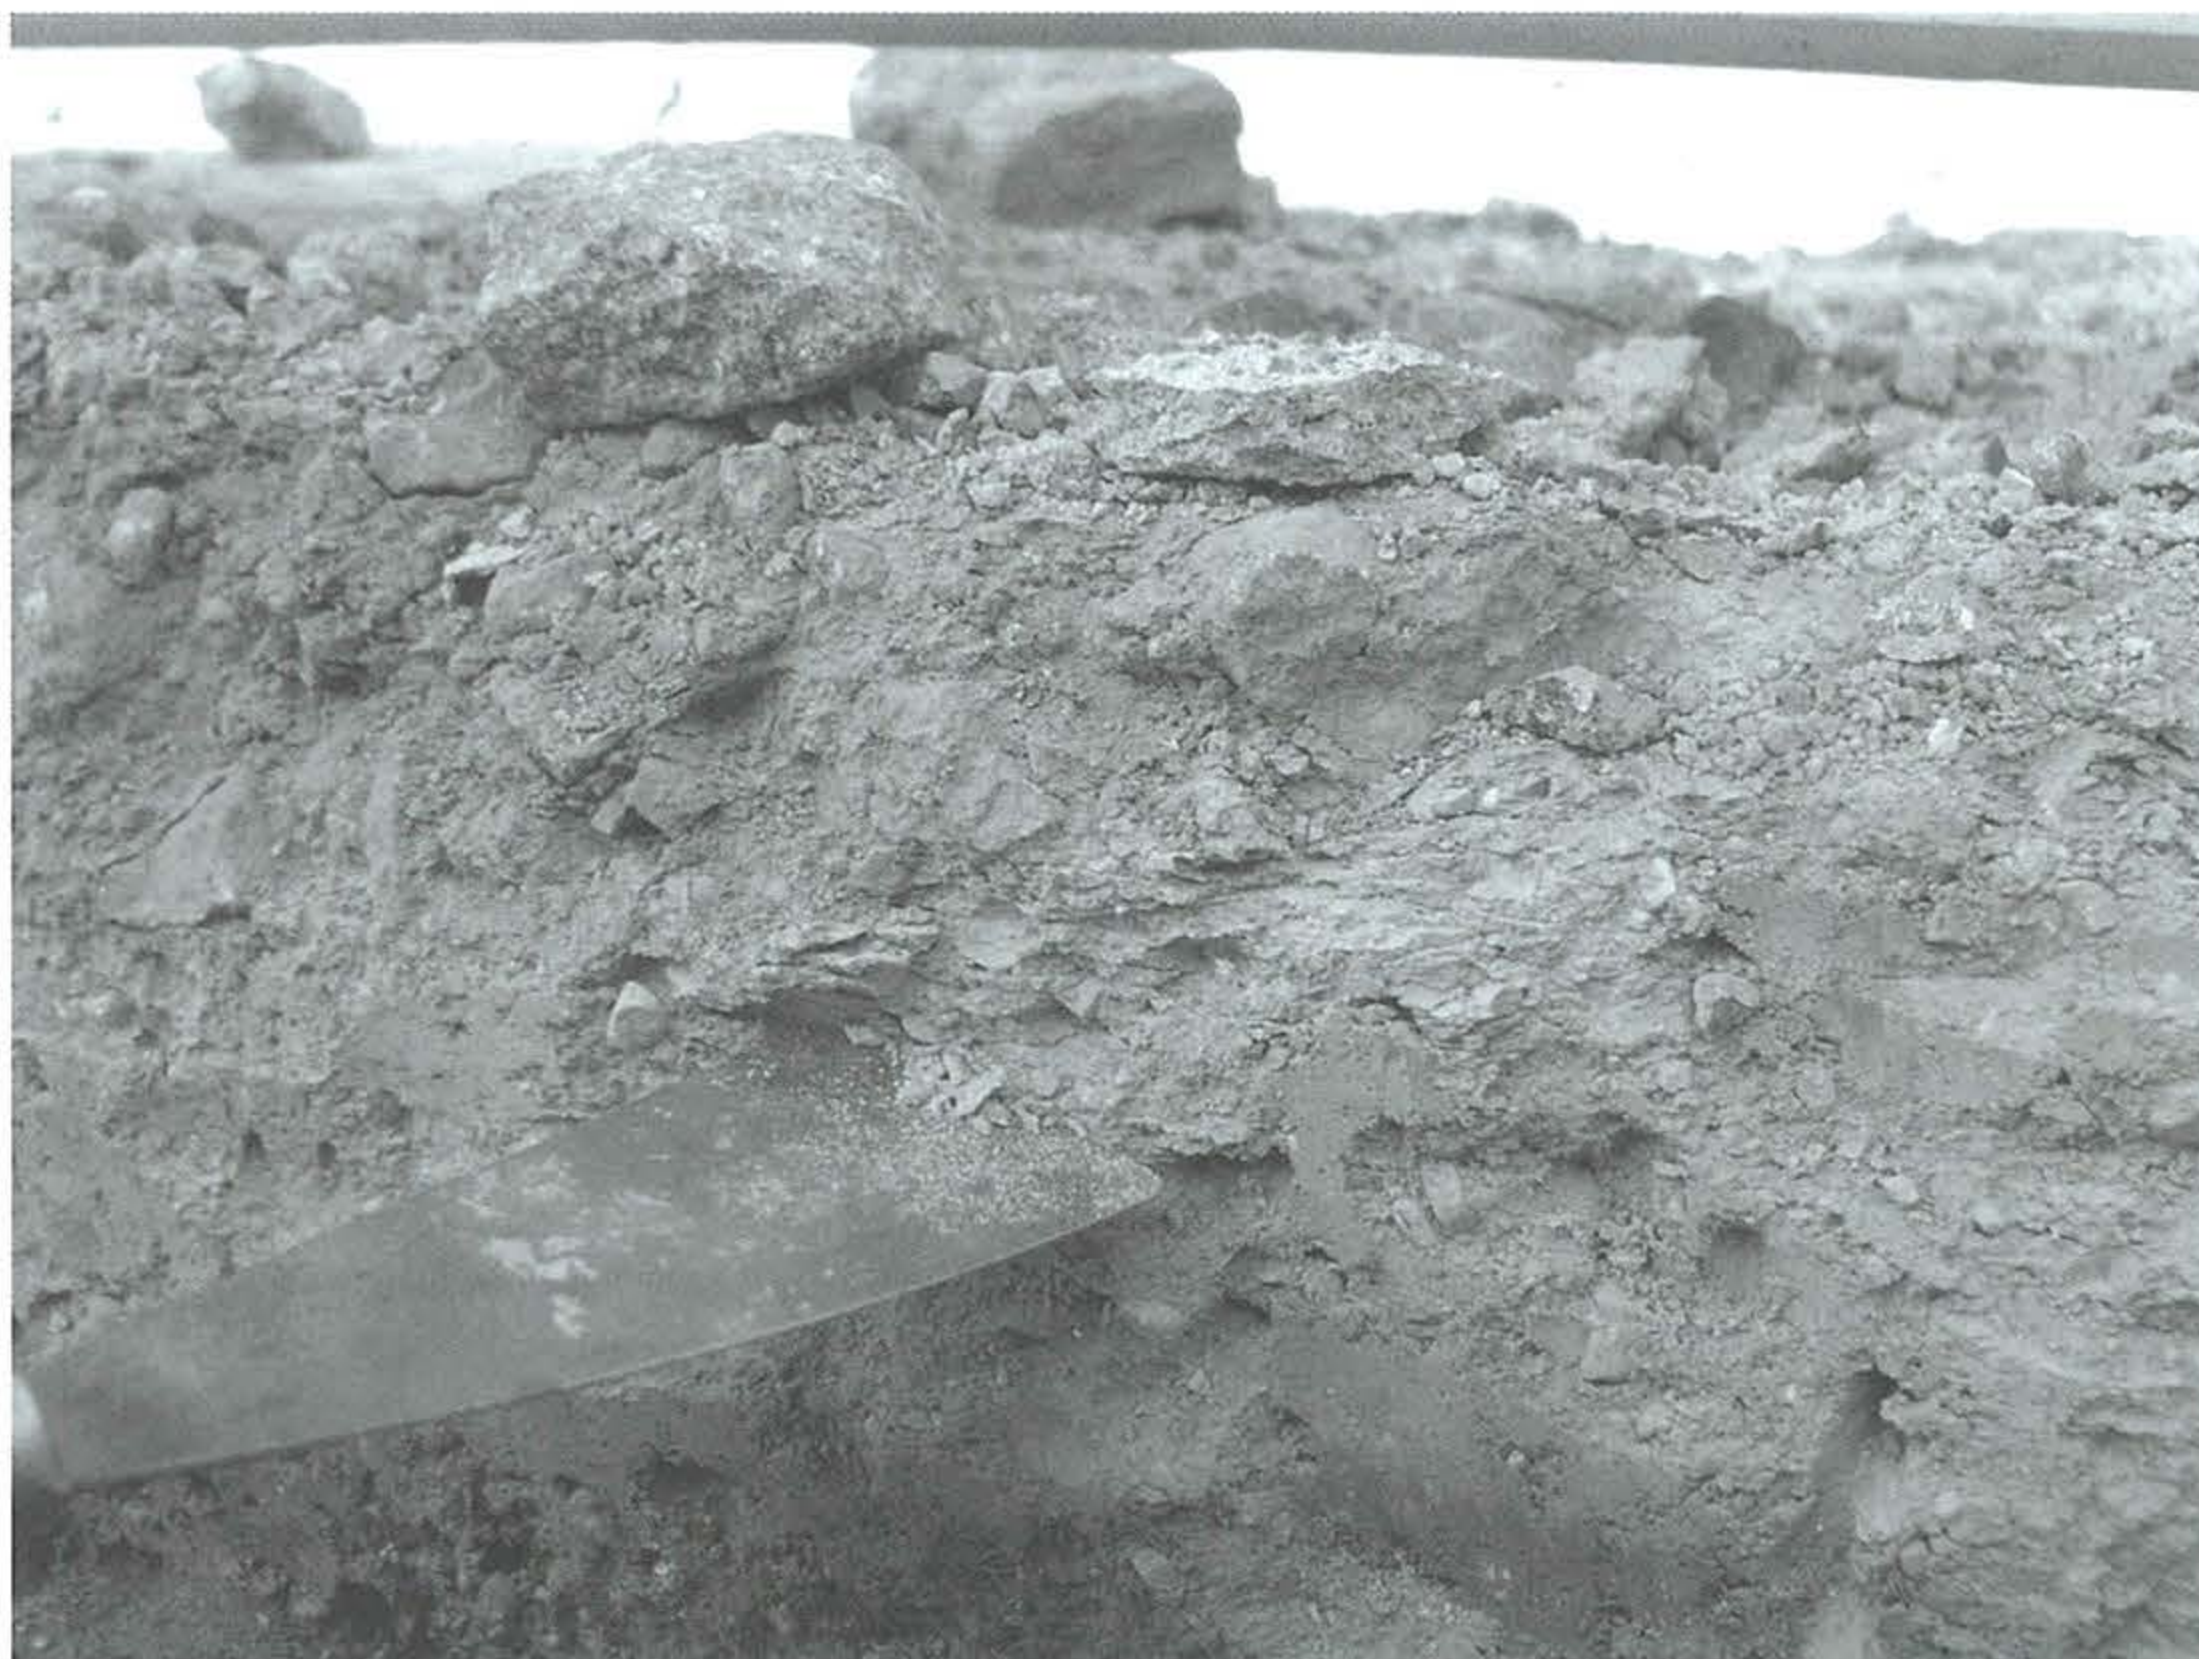
7. kép: Dunaszentgyörgy, 6u119. A római út ledöngölt, lejárt, sóderes rétege a mórági gránit jellegű zúzott kőréteggel

Fig. 7: Dunaszentgyörgy, 6u119. The compact, trampled, gravelly layer of the Roman road with crushed, Mórági granite-like stone stratum

During a road widening project between the 119+050 and 119+350 km sections, traces of a Roman road measuring 70 m in length were found W of the road near **Dunaszentgyörgy**. Due to road constructions and farming activities, its width cannot be accurately measured, however, the abraded gravel deposit is noticeable on the tilled surface on the other side of the road in a long section. Beneath the road path at the 119+220 km section, we observed a reddish, Mórág granite-like layer above the 15–20 cm thick gravel foundation and it was covered with crushed rocks of 5–6×5–6 cm (Fig. 6 and 7).

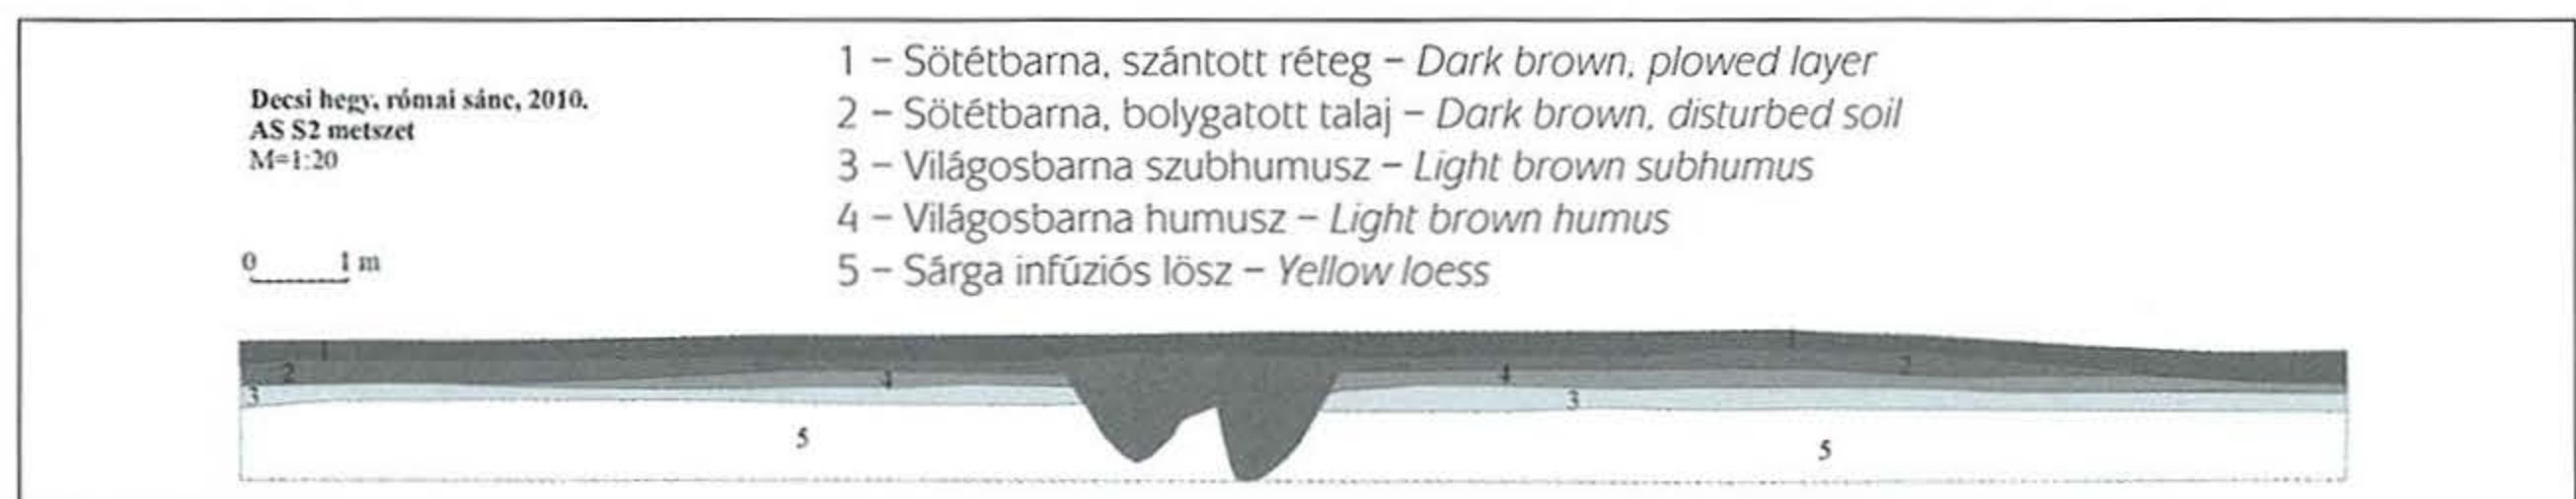
11. kép: A 2010-ben Decsi-hegy, Széked-Alja-dűlőnél átvágott sánc metszetének részlete a kettős árok és a humuszelszedés nyomaival

Fig. 11: Part of the rampart profile cut through at Decsi-hegy, Széked-Alja-dűlő in 2010 with the double ditch and the traces of humus removal

Since the banks blocked water drainage and aggregated the fluid in the low areas between them, the farmers have cut them through at several places. At Decsi-hegy, in the Széked-Aljadűlő, at a distance of 360 m of the Roman road, which runs 240 m E of the concrete road, an artificial bank was confirmed by scraping the wall of a drainage ditch dug by a backhoe. Apart from several stones and prehistoric potsherds, nothing was found on top of the heavily eroded bank. However, it was evident in the profile that the rampart, measuring 8 m in width at the bottom, was erected by stacking the earth taken from wide strips of either side. Along its W side the bank was complemented by a minimum 3 m wide and 1.5 m deep double-ditch. Artifacts were not recovered from the brown, humus-rich fill of the ditch, however, numerous charred plant remains were noticed in the soil (Fig. 11).
