#### 248. Nyírbátor, Báthori-rezidencia (Szabolcs-Szatmár-Bereg megye) Á, Kk

A nyírbátori Báthori-család központi nemesi rezidenciájának régészeti kutatása a 2005. évi bő 2000 m<sup>2</sup> feltárása után idén további mintegy 1000 m<sup>2</sup> feltárásával folytatódott. 2006-ban alapvetően a volt szülőotthon területét és környezetét kellett tisztázni.

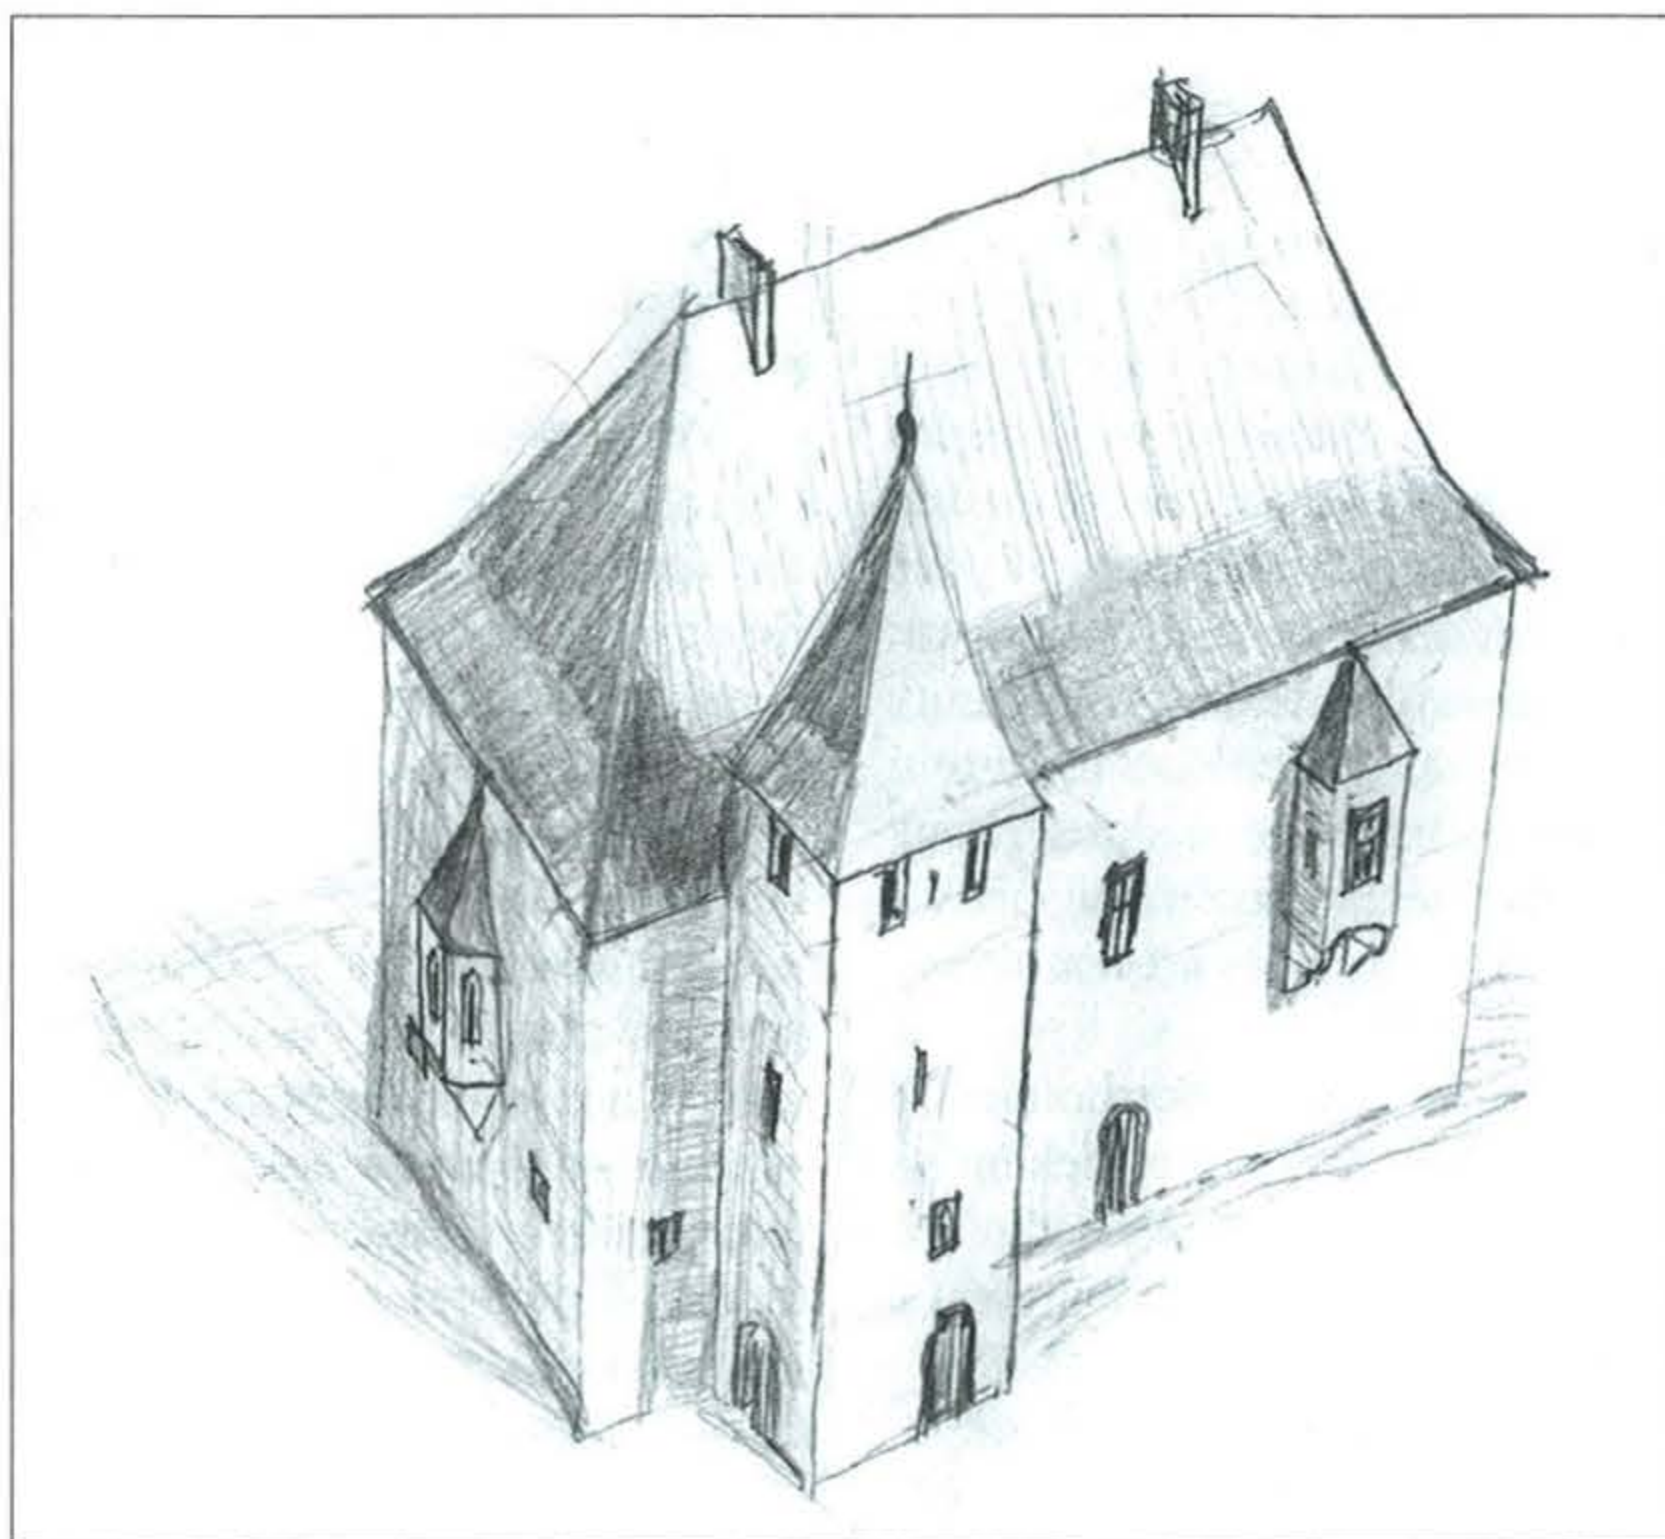
Nyírbátor, Báthori-rezidencia: a gótikus periódus (1480 körül?) elméleti rekonstrukciója

Összességében megállapítható, hogy a Báthori-rezidencia eddig igazolhatóan három palotaszárnyból állt. A Ny-i szárny az alapfalak vékonysága alapján feltételezhetően földszintes volt. Északi és déli végén egy-egy terrazoburkolatos, nagyméretű helyiséggel rendelkezett, melyek között téglaburkolatos folyosó futott. Ennek udvari fala valószínűleg részben (tornácszerűen)

nyitott volt. A folyosó mögött téglaburkolatos helyiség vagy helyiségek voltak. A rendelkezésre álló adatok alapján valószínűleg belső pillérsorok által tartott mennyezettel az egész tér egy nagy helyiség volt. Az épületszárny aligha élt tovább 50 évnél, ennek ellenére számtalan építési periódussal bír. Építését megelőzően egy fa-tégla vegyes építésű ház már állhatott a helyén, az 1560-as beharcokhoz köthető lerombolását követően pedig paliszád-vonalat alakítottak itt ki, amit többször megújítottak. (Lásd az illusztrációkat a 246–247. oldalon!)<sup>21</sup> A telek és az utcaszerkezet alapján feltételezhető, hogy a rezidencia főbejárata is ezen a szárnyon helyezkedett el, azonban ennek vizsgálatát a korábbi rombolások és a mostani építési beruházások helye nem tették lehetővé.

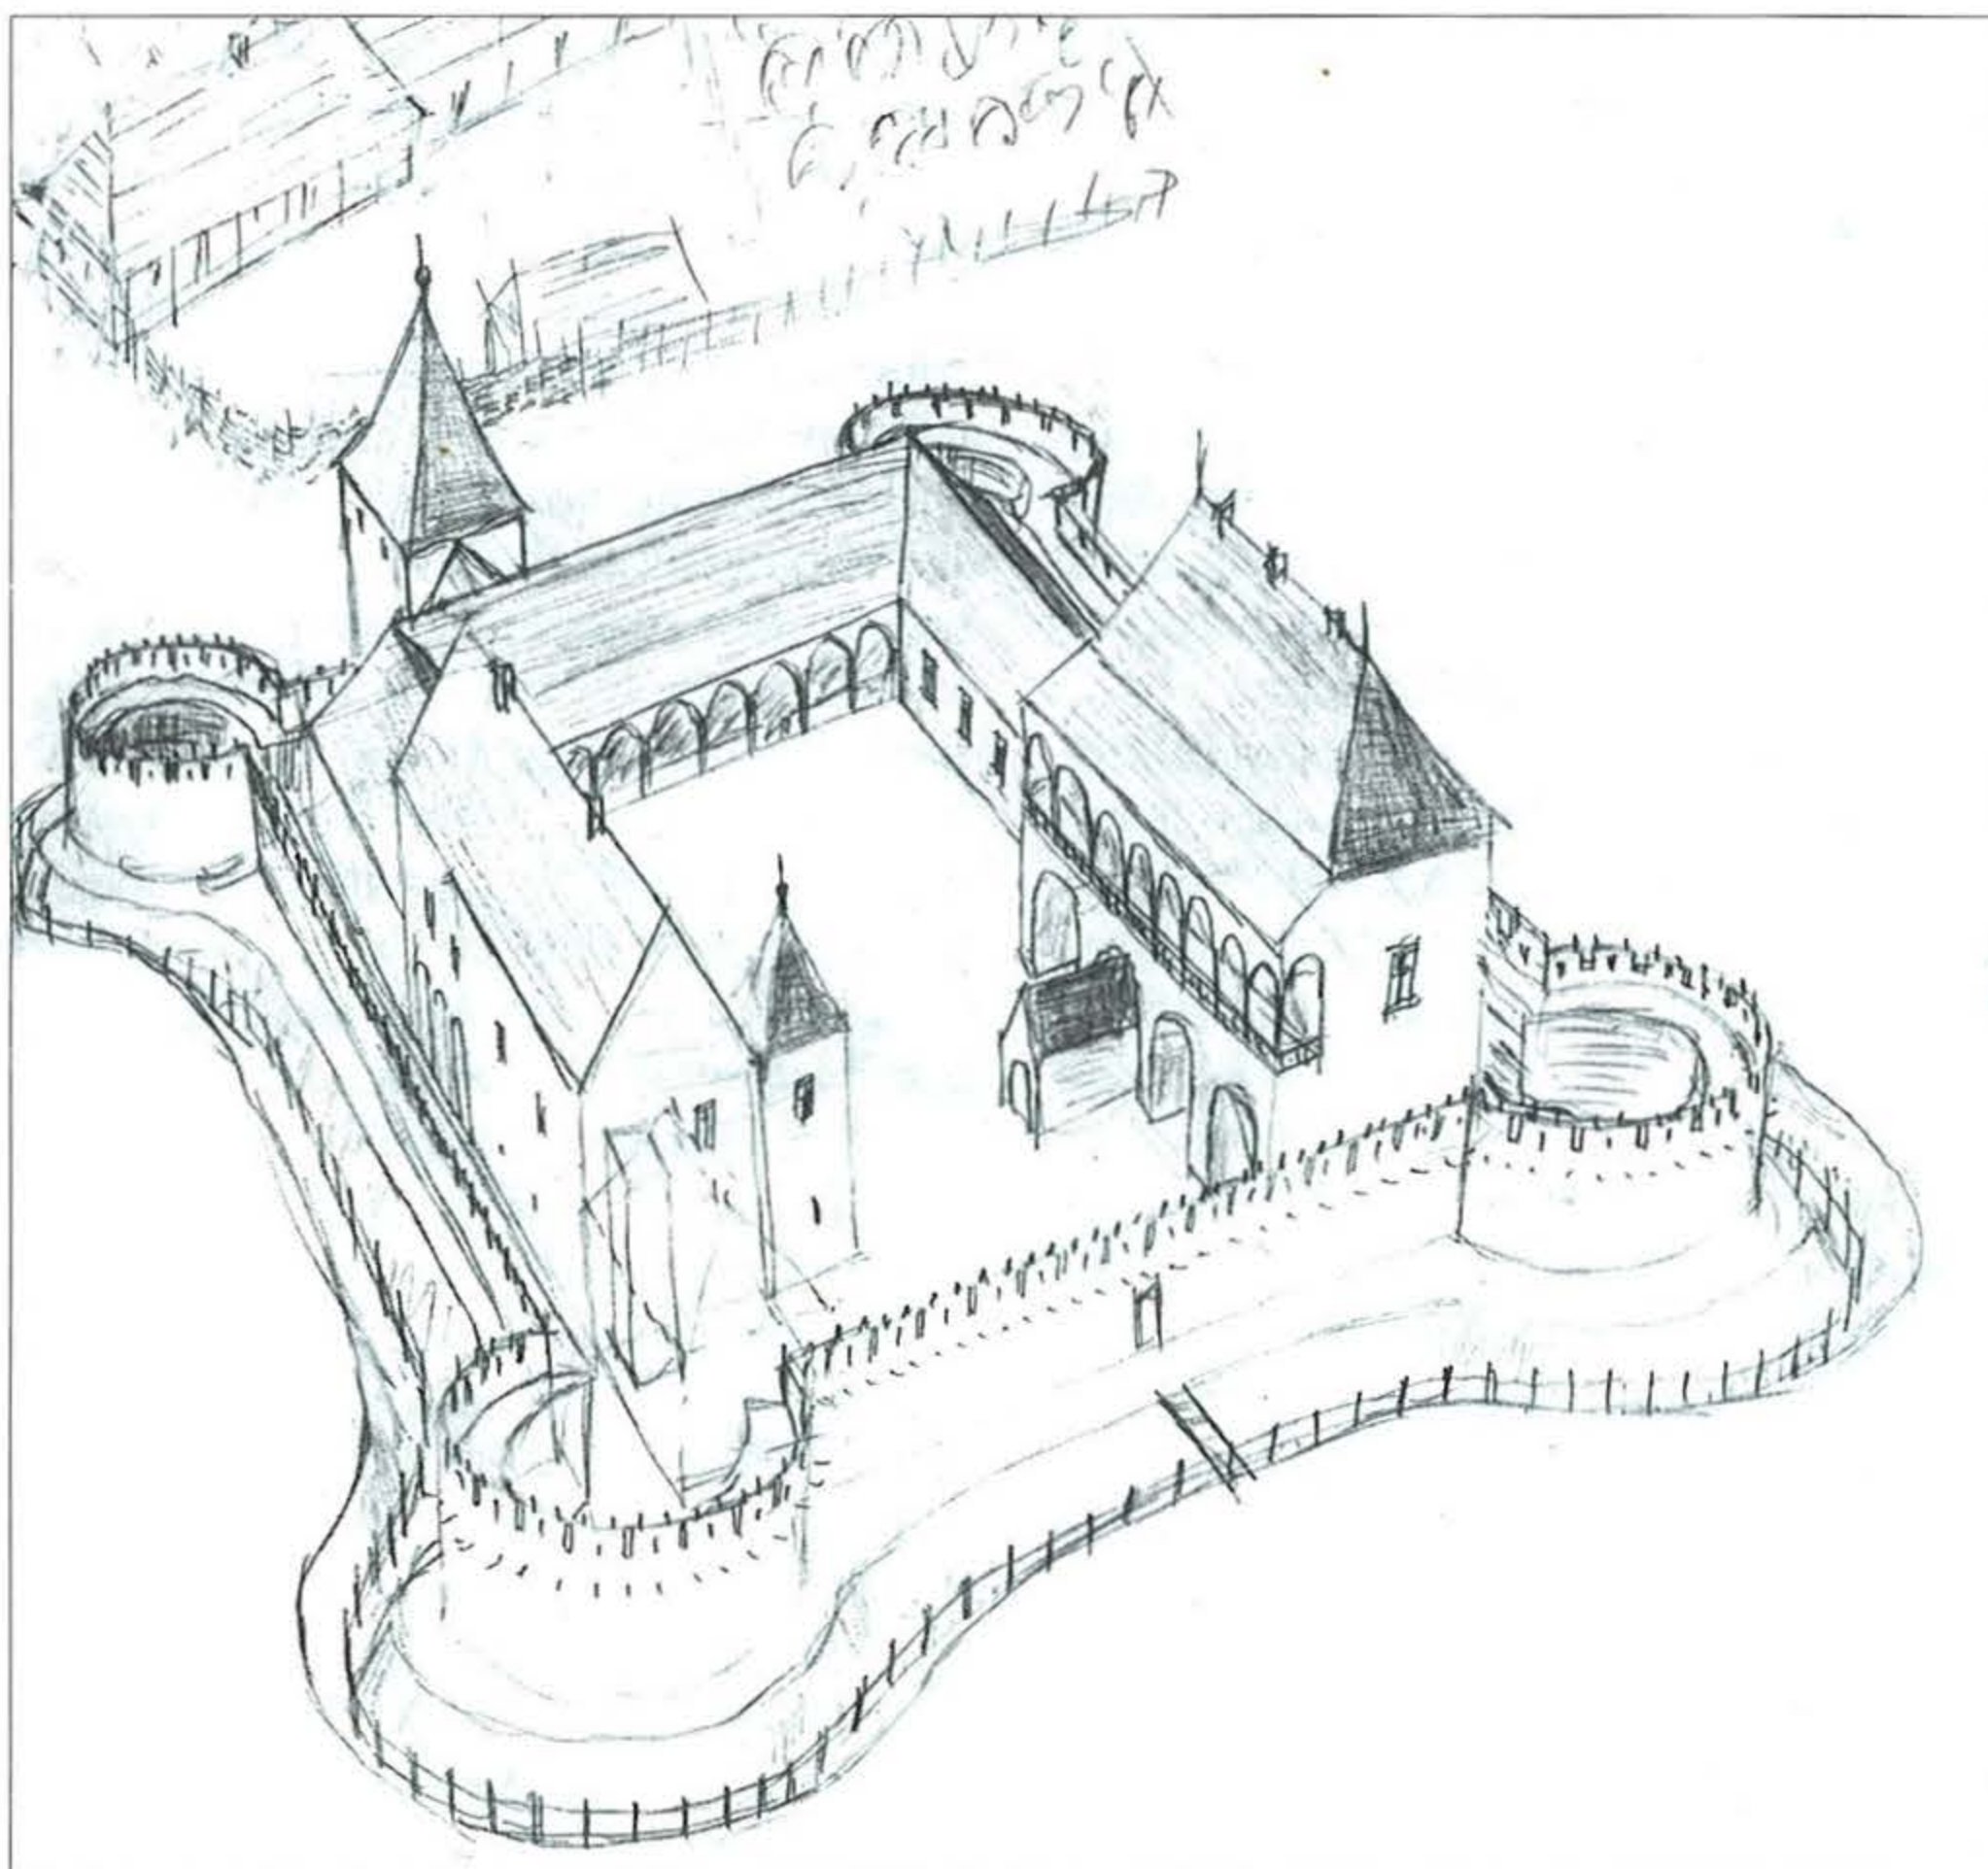
Nyírbátor, Báthori-rezidencia: elméleti rekonstrukciós rajz a megerősítés utáni állapotról a reneszánsz periódussal (1550 körül)

A folyosótól Ny-ra eső helyiségben (13. szelvény) előkerült a középkori Ny-i épületszárny Ny-i zárófala, melyhez K-ről közvetlenül egy cölöpsor simult. A szelvény Ny-i szélén egy egykor több méter mély árok aljában nagyméretű cölöpök lyuksorát találtuk, ami feltehetően a rezidencia 1560 körüli megerősítésekör készült paliszádfal maradványa. Az árok mellett vastag, hatalmas karólenyomatos paticsdarabokat is tartalmazó átégett agyagréteget szedtünk fel. Mind ebben, mind a 10. és 11. szelvényekben egy zöldessárga kemény agyagréteg volt a rétegsorok alján a homokos talajon. Úgy tűnik, hogy ez az agyagterítés volt a kiépítésre kerülő középkori épületszárnyhoz az „alapozás”, hogy a puha homok ne okozzon gondot.
