Lászy Judit – Papp Adrienn
**Régészeti feltárás és falkutatás
 a Rudas fürdőben**

2004. május 13-án kezdtük meg a Rudas fürdőben a munkákat: a régészeti feltárást, valamint a falkutatást, mely az épület tervezett rekonstrukciójához és fejlesztéséhez kapcsolódott. Az ásatással párhuzamosan elkezdődött a kivitelezés is, amit a szűkre szabott átadási határidő indokolt.

Judit Lászy – Adrienn Papp
**Archaeological excavation and wall
 exploration in Rudas bath**

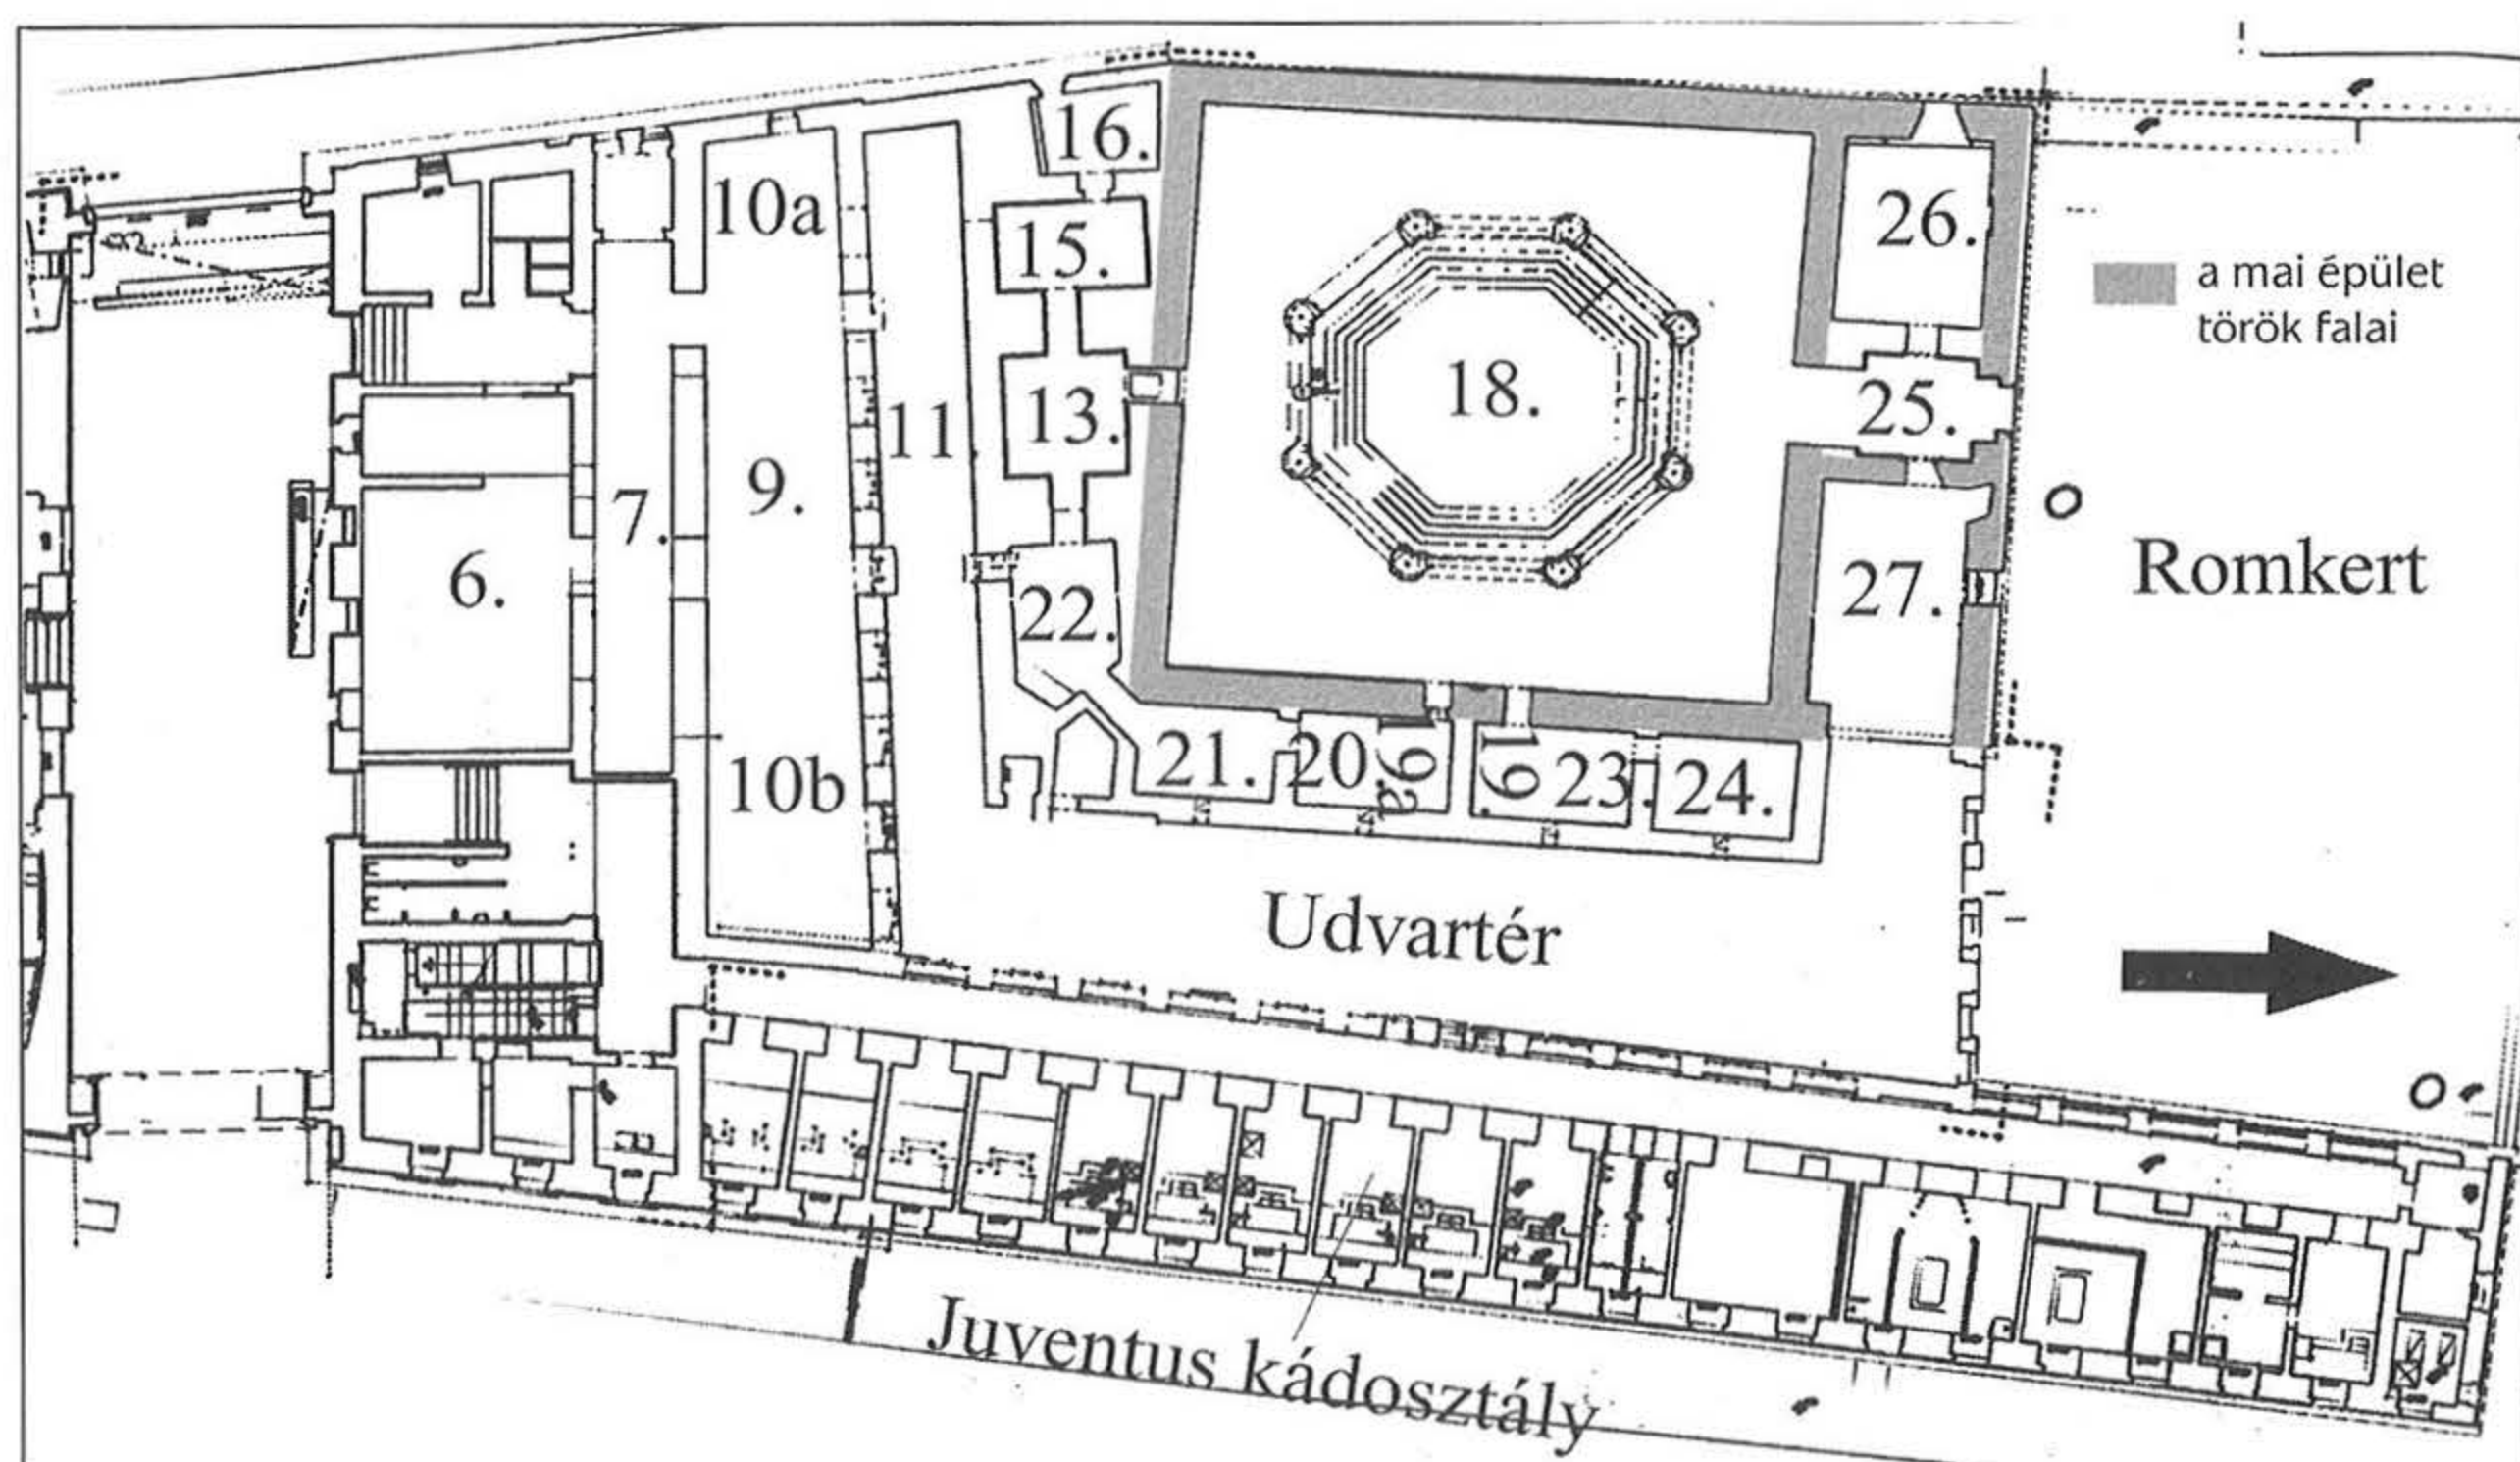
1. kép: Bp., Rudas fürdő. Helyszínrajz a helyiségek számozásával (Kaszab Ákos tervező műemléki felmérési terve alapján)

Fig. 1: Bp., Rudas bath. Ground plan with the numbers of the rooms (after Ákos Kaszab monument designer's survey sketch)

A mostani felújítás a fürdő gőzosztályát érintette (1. kép)³: a mai előcsarnoktól északra eső épületrészeket, leszámítva a Duna felőli homlokzatot adó Juventus kádosztályt. Alapfeltárásokra 2003-ban került sor régészeti felügyelet mellett, ekkor Kovács Eszter volt jelen.⁴ Garády Sándor 1937-ben a fürdőtől északra lévő területen végzett ásatásokat.⁵ A forrásfeltáró tanulmányt Fehérvári Zoltán készítette,⁶ az ásatást Papp Adrienn (BTM), a falkutatást G. Lászy Judit (ÁMRK) vezette, a kelta részletek feltárásánál⁷ Maráz Borbála (BTM) volt jelen, festőrestaurátor Túrinné Makoldi Gizella volt.

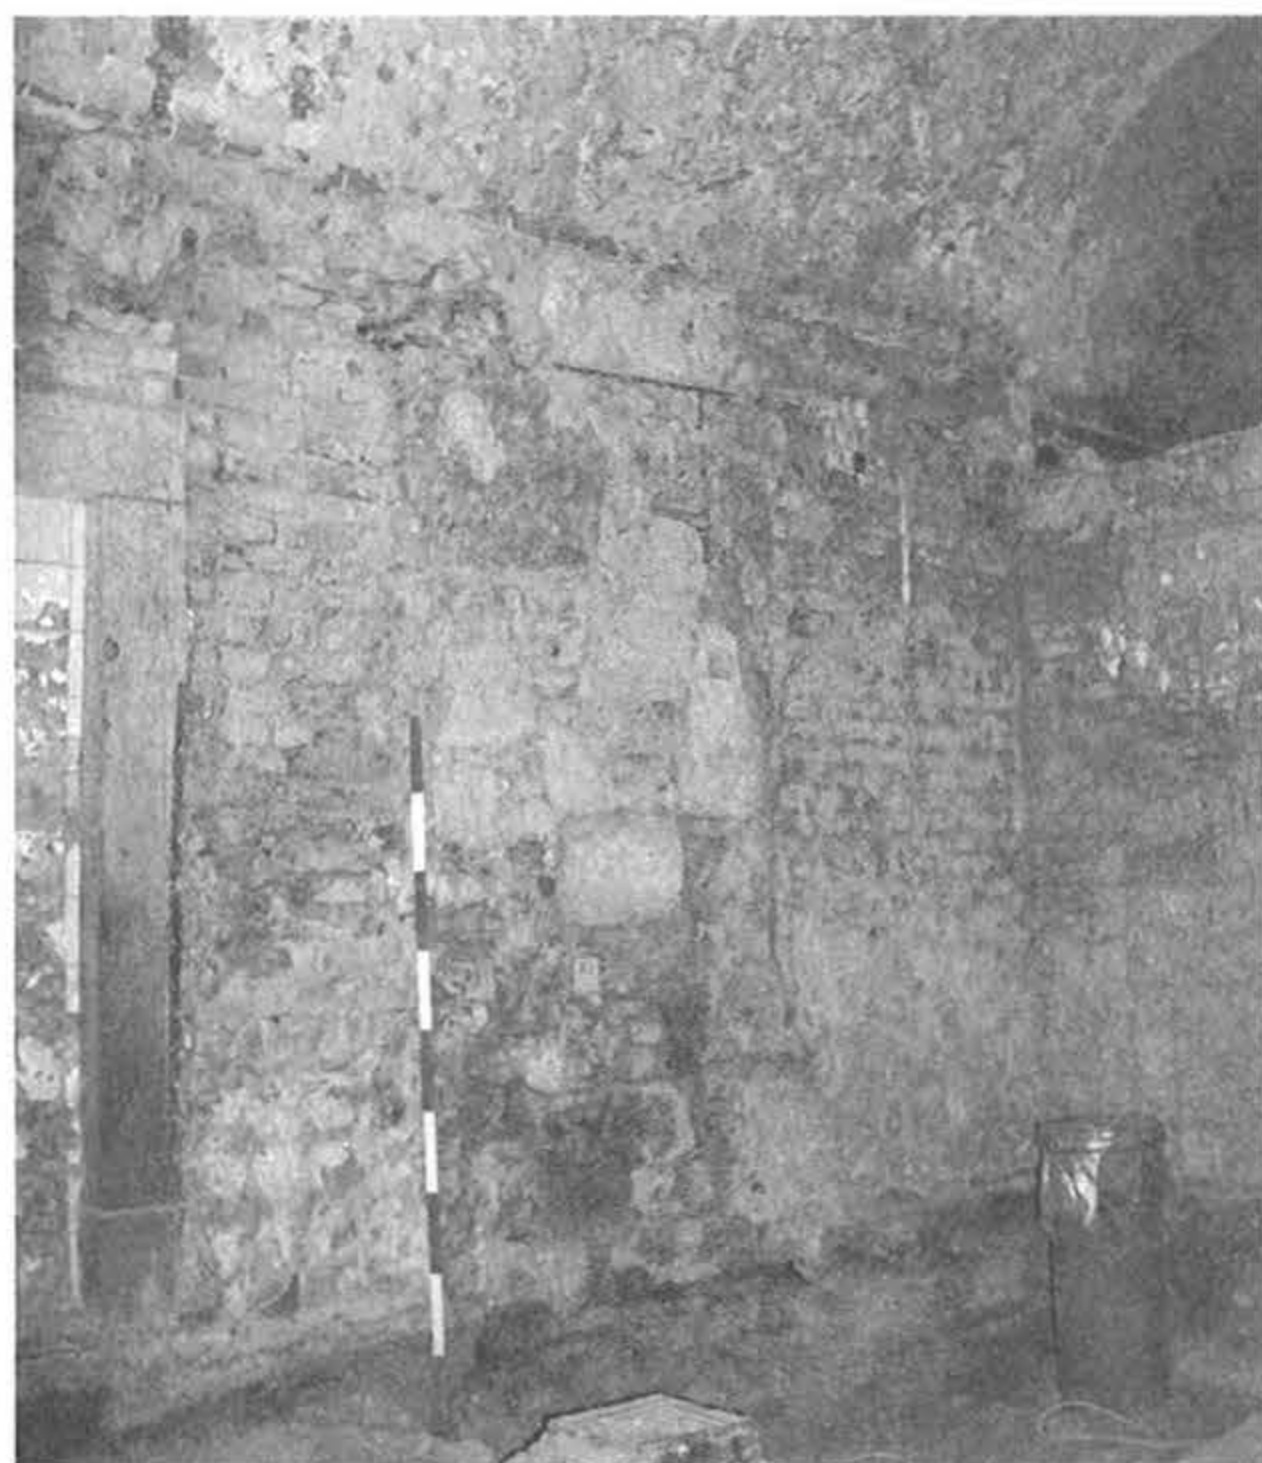
5. kép: Bp., Rudas fürdő. A 26. helyiség északi (török) fala és boltozatindítása: vakolatmaradványok és a török fülke kibontás előtt

Fig. 5: Bp., Rudas bath. The northern (Turkish) wall of room no. 26 and the start of the vault: plaster remains and the Turkish niche before cleaning

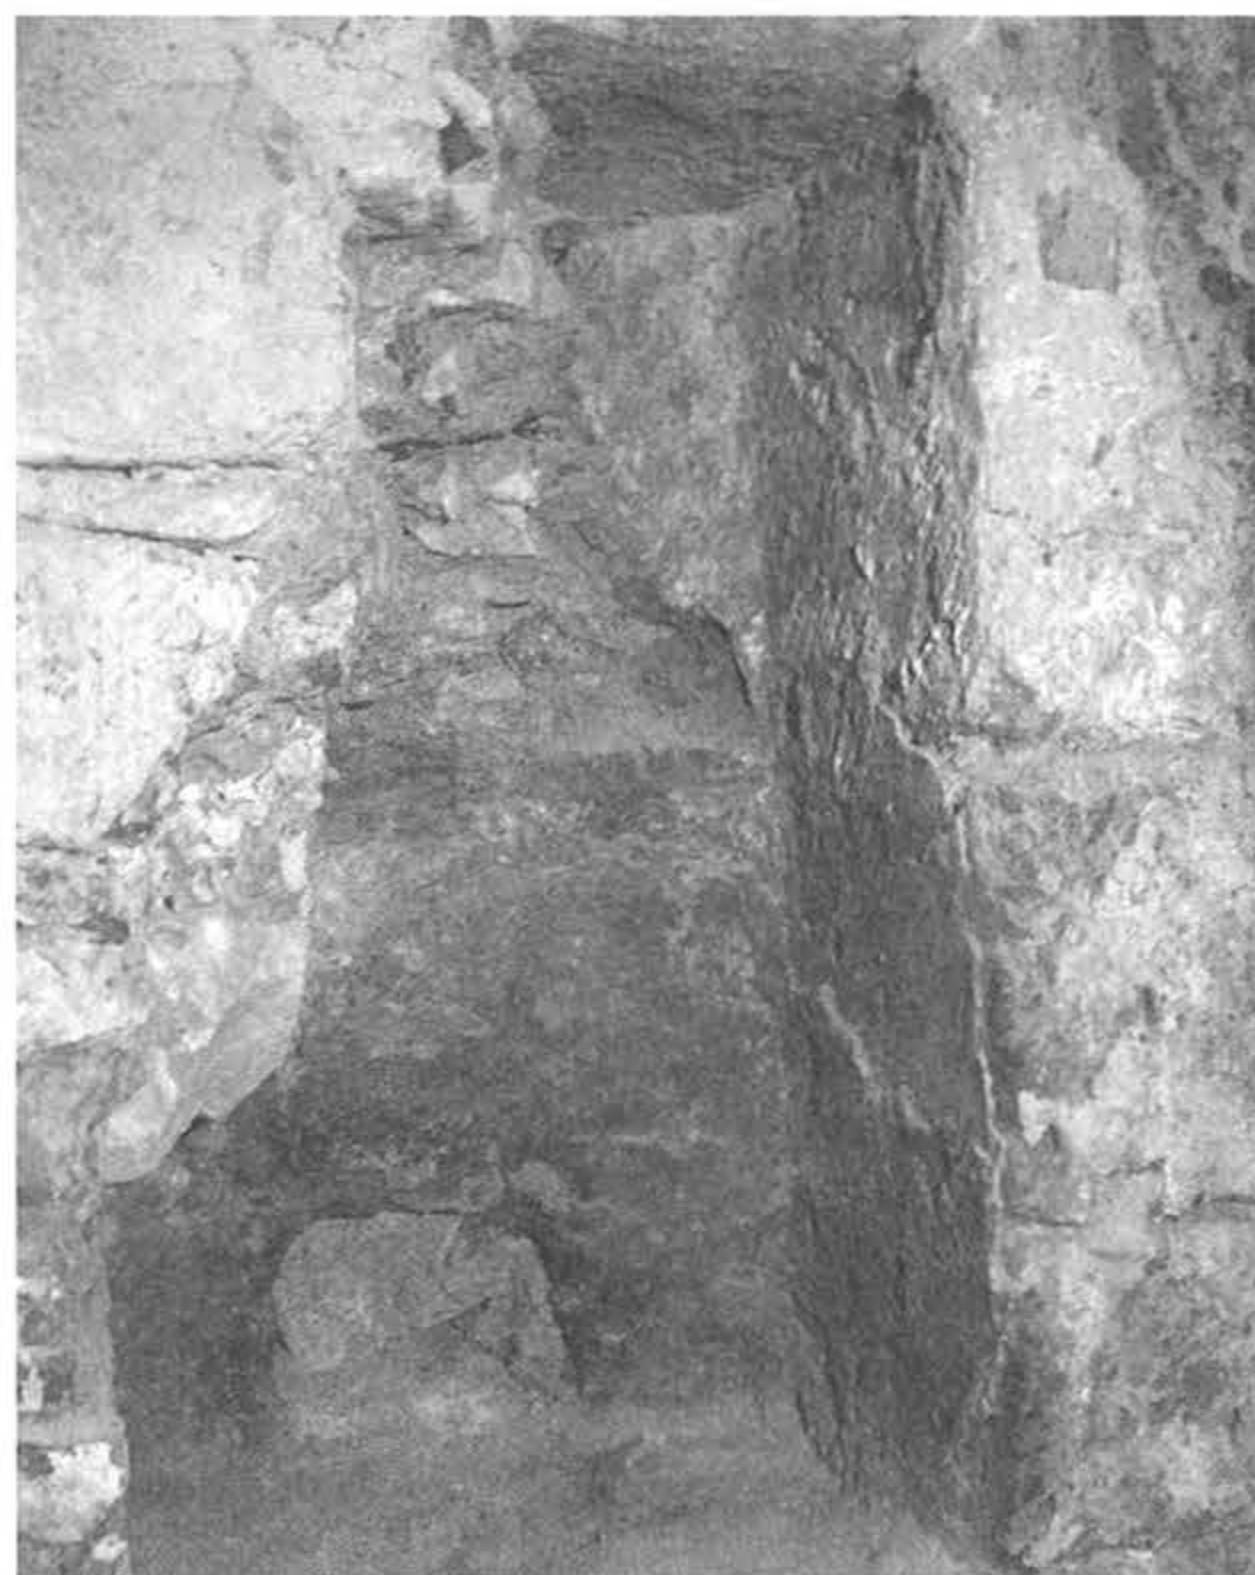
6. kép: Bp., Rudas fürdő. A 26. helyiség északi falában talált török fülke kibontás után

Fig. 6: Bp., Rudas bath. The Turkish niche discovered in the northern wall of room no. 26 after cleaning

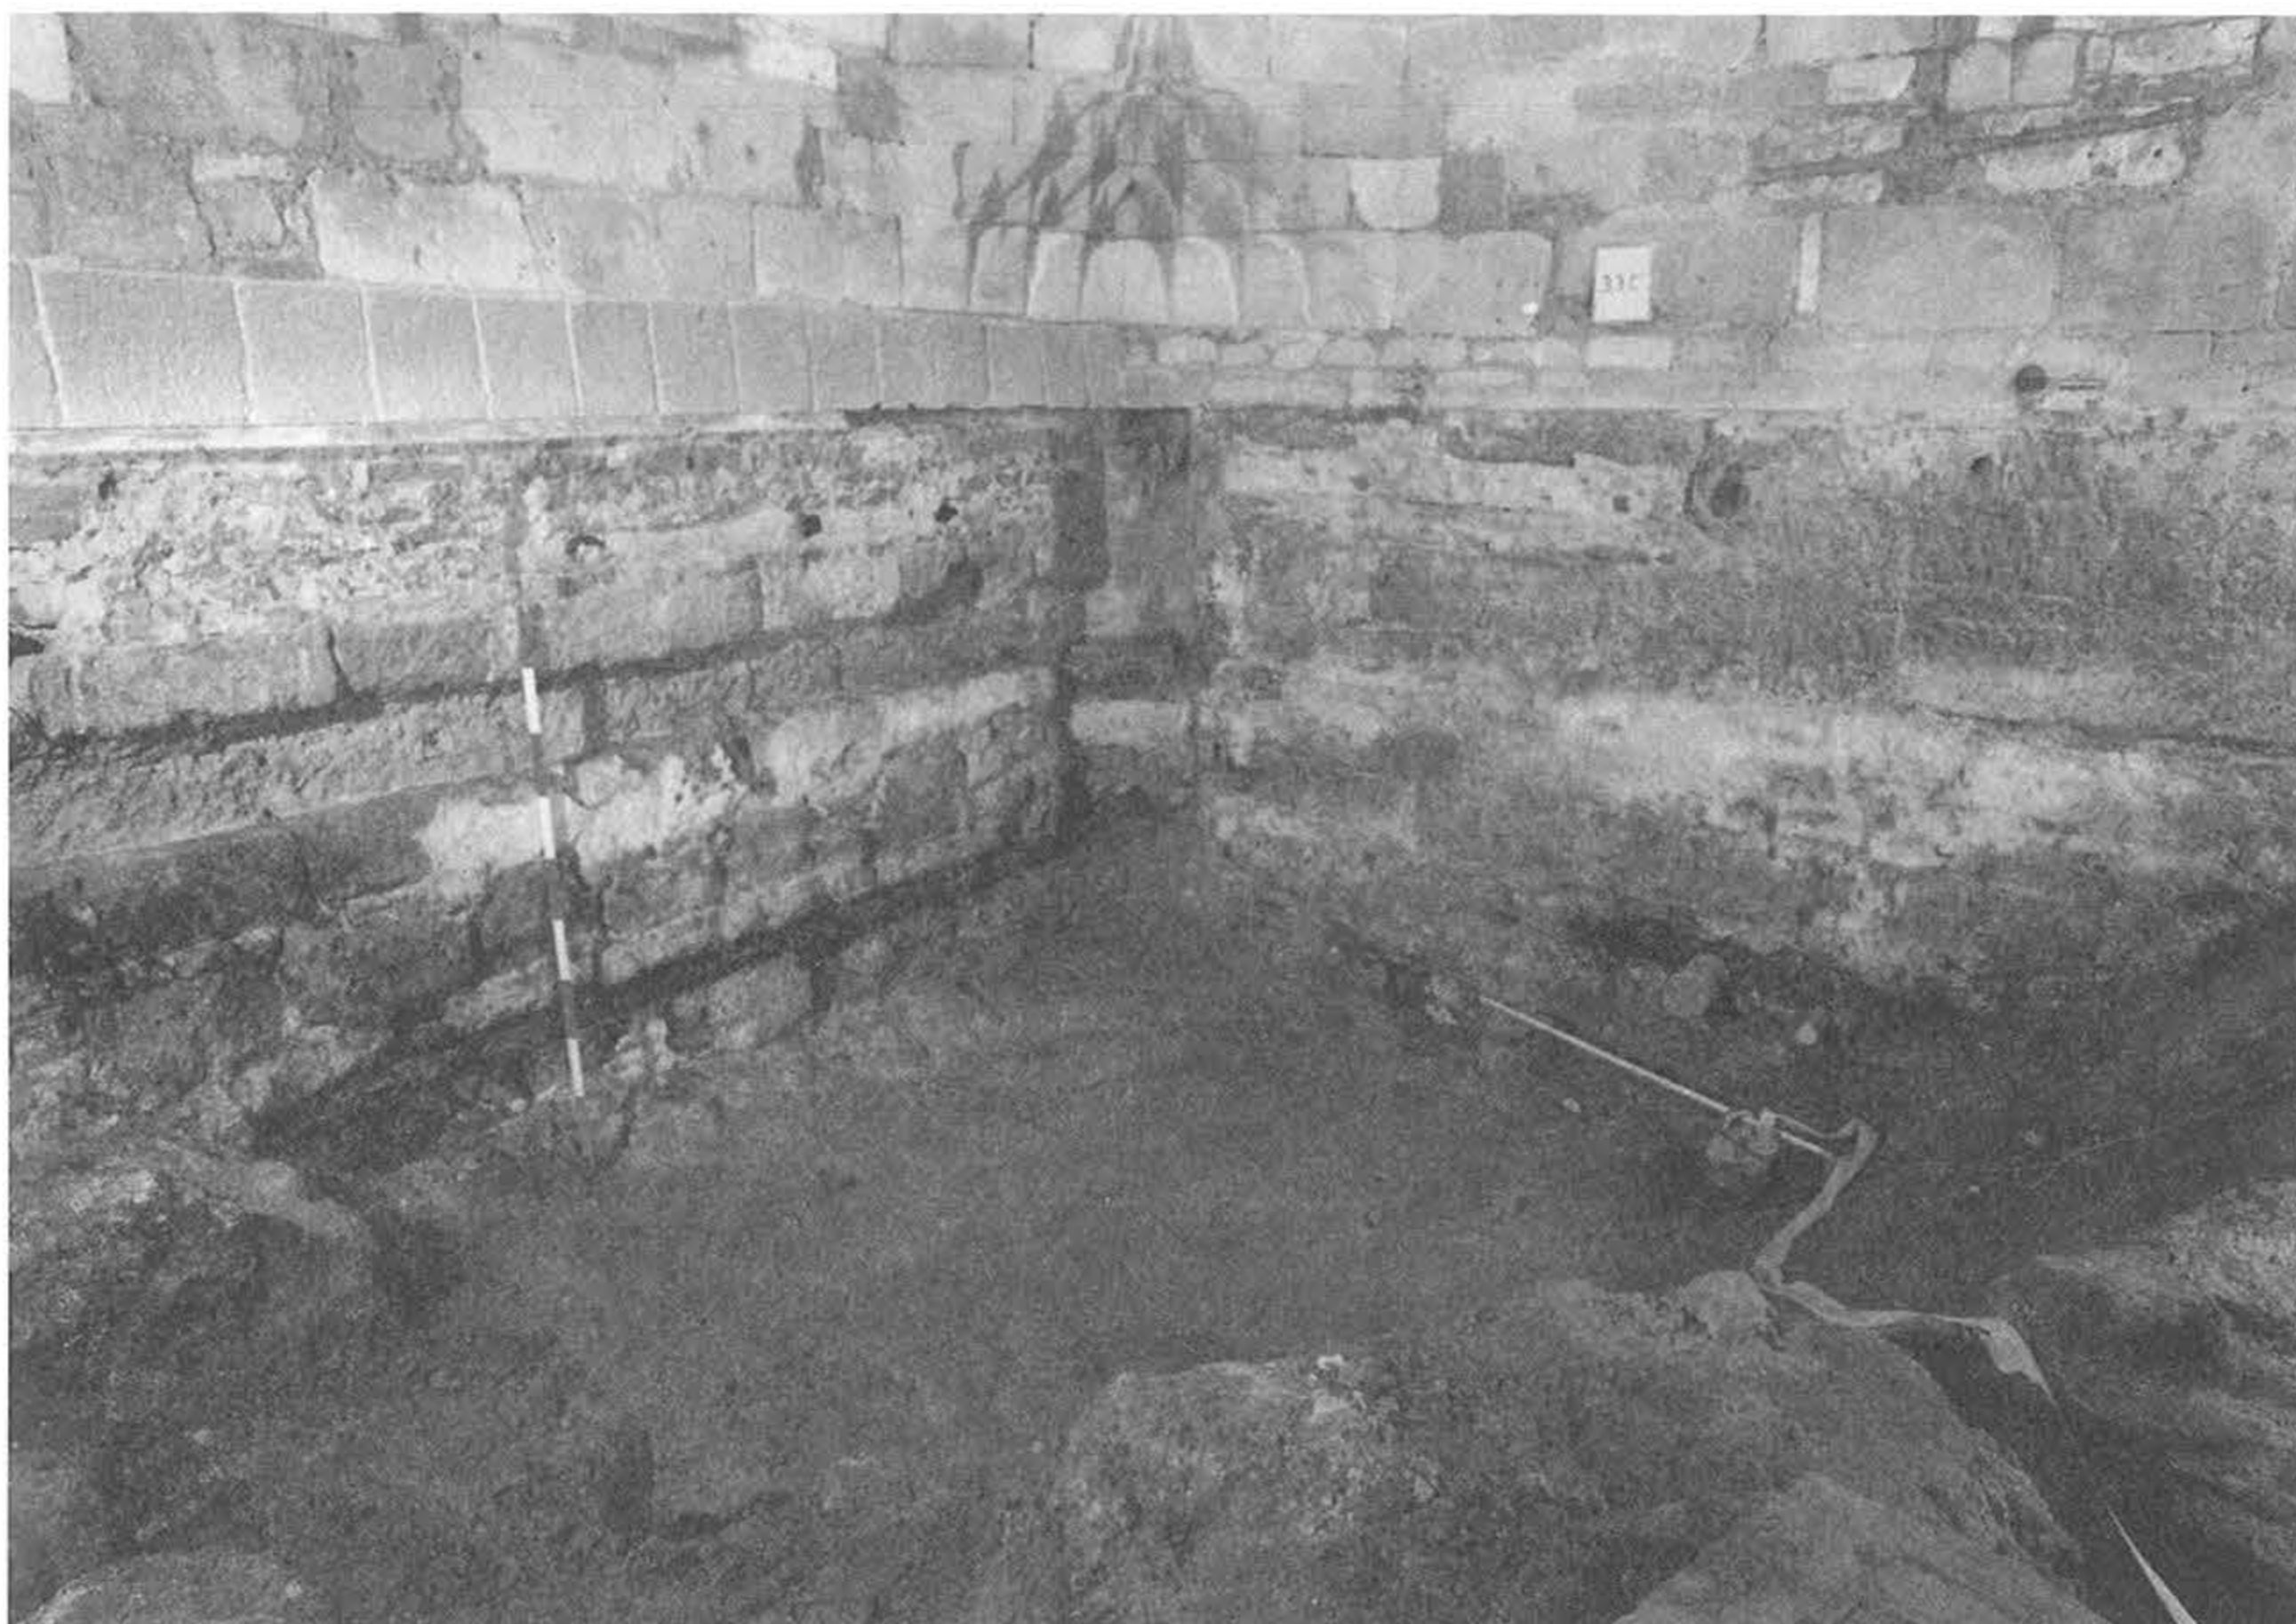
7. kép: Bp., Rudas fürdő. A 18. helyiség északnyugati falsarka: az alapozásban török gerendák (a méterrúd harmadik osztásánál), a falban török vízvezetékcsövek láthatóak (a méterrúd teteje fölött)

Fig. 7: Bp., Rudas bath. The northwestern wall corner of room no. 18: Turkish timbers (at the third mark of the metre) can be seen in the foundation and in situ Turkish water pipes in the wall (above the metre)

We found the Turkish water-pipe system in the walls (Figs. 7 and 8).¹⁵ It can be followed in the entire domed hall and in rooms nos. 26 and 27. Its stretches are missing only where the walls were broken through in the modern period, otherwise they were preserved in situ in the walls. The pipes were damaged during the renovations and reconstructions in the modern period, so we found bricks inserted into the wall in the modern period to fill up the unevenness of the surface. After they had been removed, the damaged pipes were found everywhere. They are white or red ceramic pipes. Many have green glaze on the inside, although unglazed ones also occurred. The pipes were laid between bricks laid in a large quantity of pink mortar, so they did not touch the stones themselves.

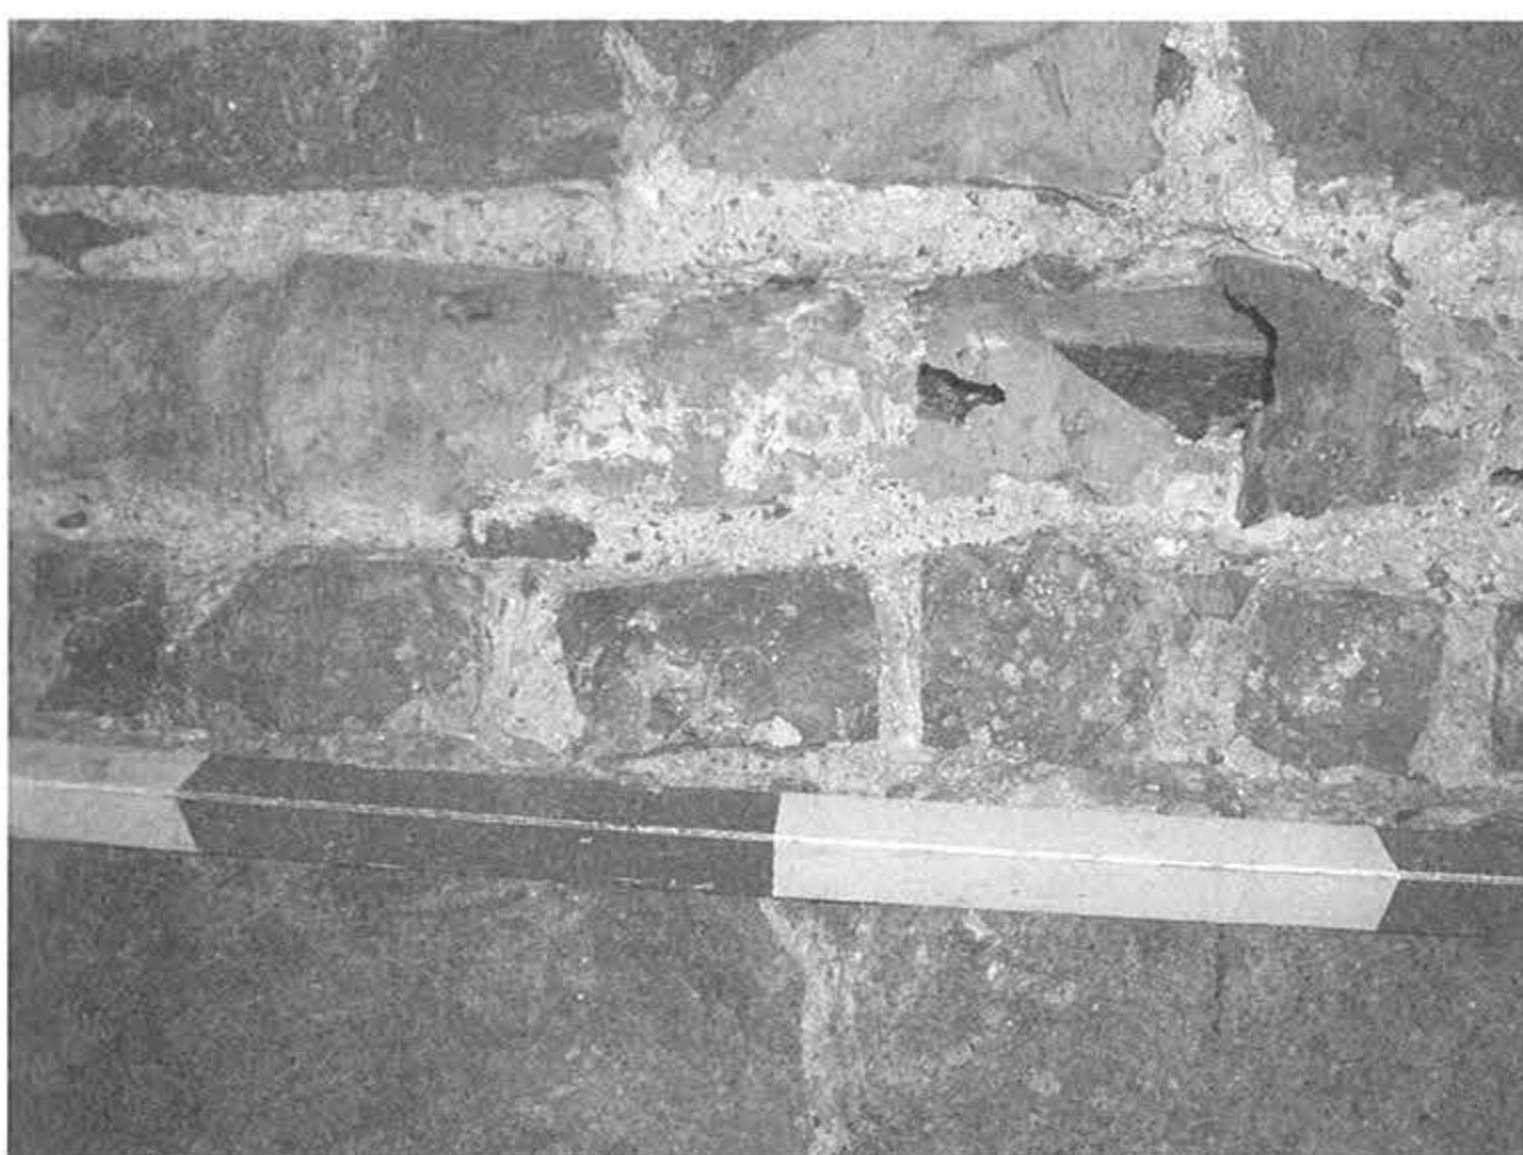
8. kép: Bp., Rudas fürdő. A falban in situ látható török vízvezetékcső

Fig. 8: Bp., Rudas bath. In situ Turkish water pipe in the wall

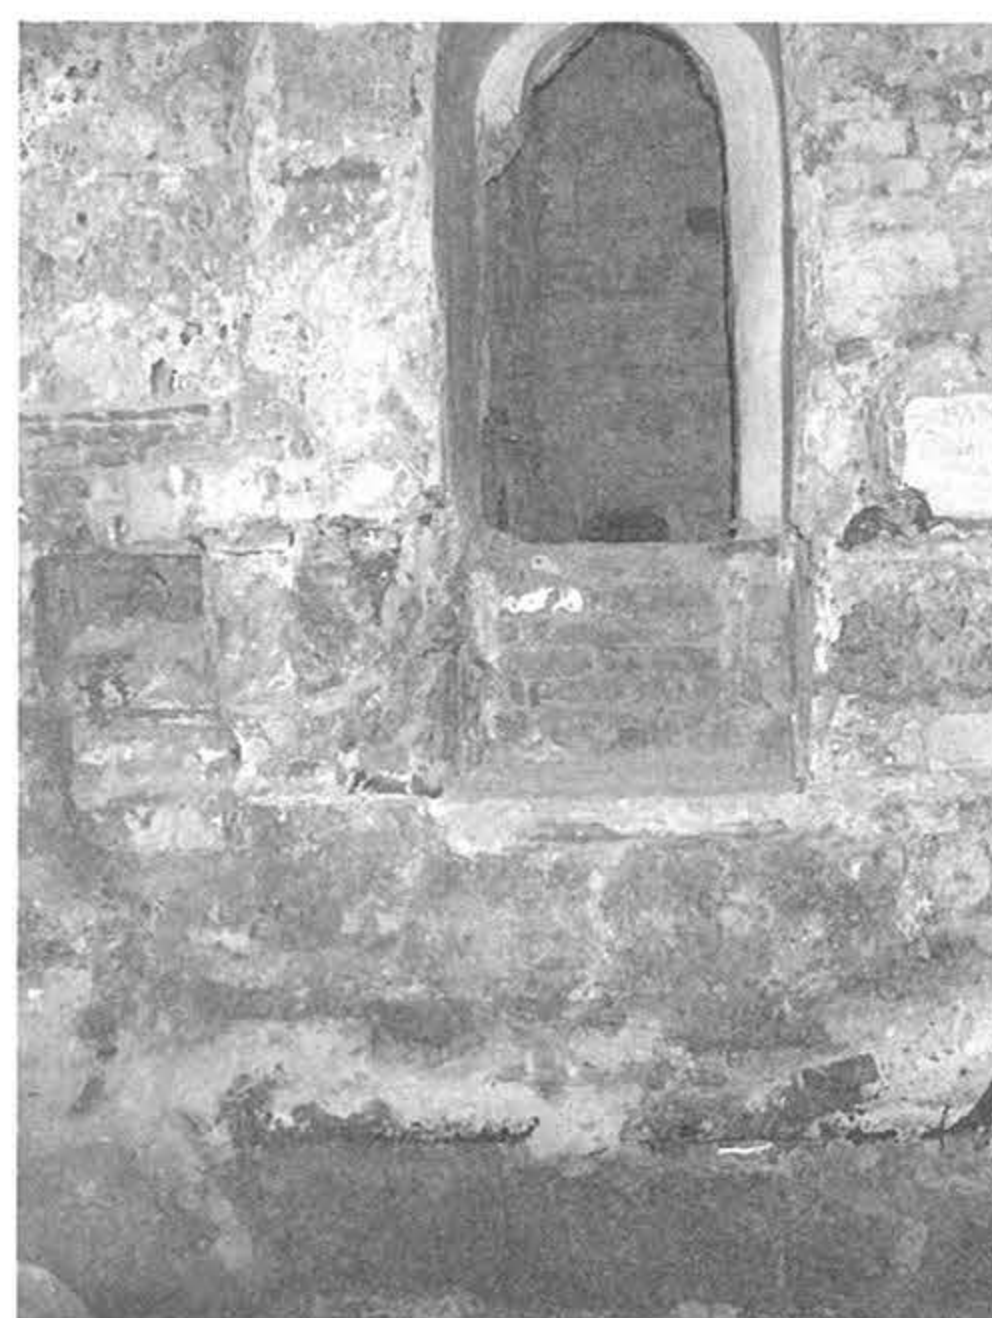
9. kép: Bp., Rudas fürdő. A 18. helyiség keleti falán megmaradt török vakolat

Fig. 9: Bp., Rudas bath. Turkish plaster preserved on the eastern wall of room no. 18

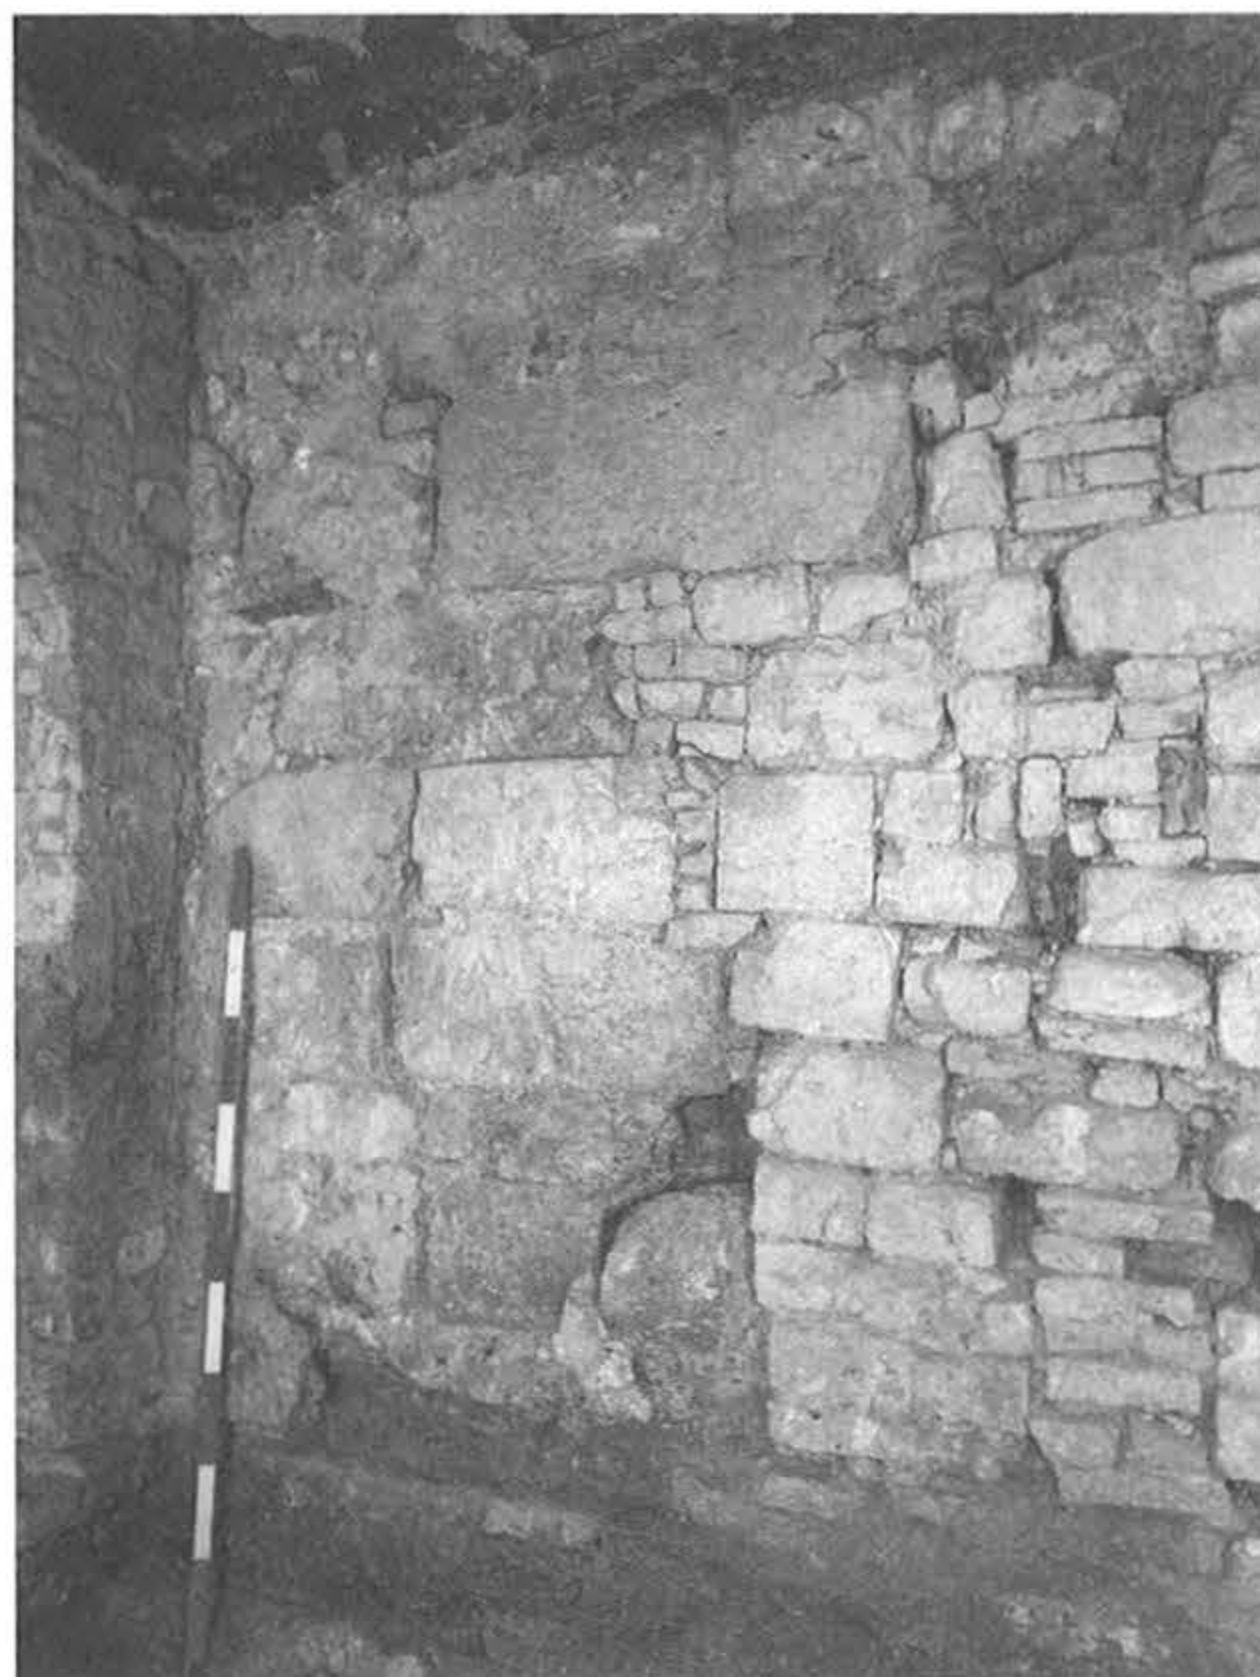
12. kép: Bp., Rudas fürdő. A 20. helyiség nyugati fala: a török falszövet, 18. századi átfalazás, valamint egy 19. századi boltváll látható

Fig. 12: Bp., Rudas bath. The western wall of room no. 20: Turkish wall texture, re-walling from the 18th century and a shoulder from the 19th century

The walls of the rooms south of the domed hall still contain the thick terrazzo facing of the open cisterns, which were built in the early modern period and existed until the end of the 19th century, when they were transformed into vaulted rooms with hard limestone slab facings with overhead lighting. The cleaned walls of the small rooms east of the domed hall shared with the bath and the walls unearthed under the level together indicate how the small annex of the early modern period became a vaulted, sunken tub-bath unit in the middle of the 19th century until finally they were replaced by steam cabins in the 1890's with the filling up of the territory and the construction of new walls and vaults (Figs 11, 12).

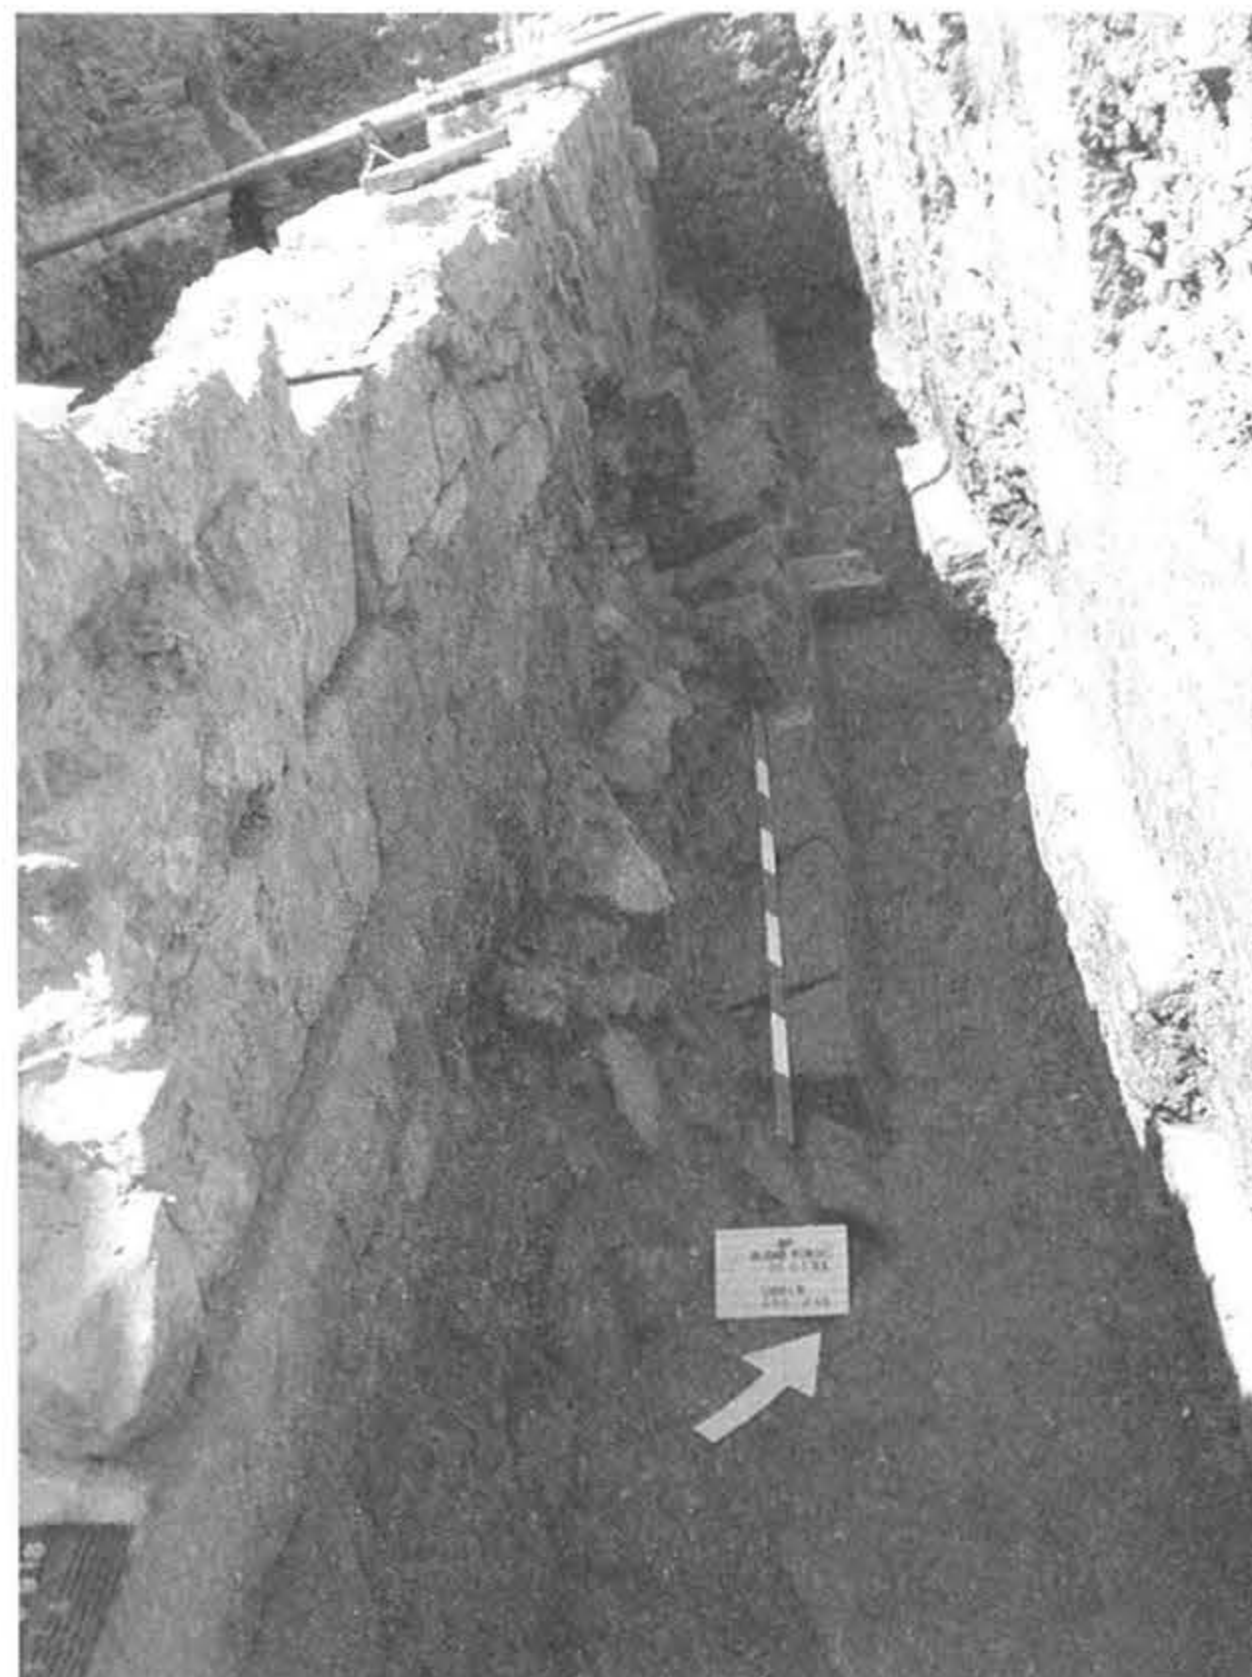
13. kép: Bp., Rudas fürdő. Az udvartéren felszínre került 18. századi malomfal

Fig. 13: Bp., Rudas bath. Mill wall from the 18th century uncovered in the yard

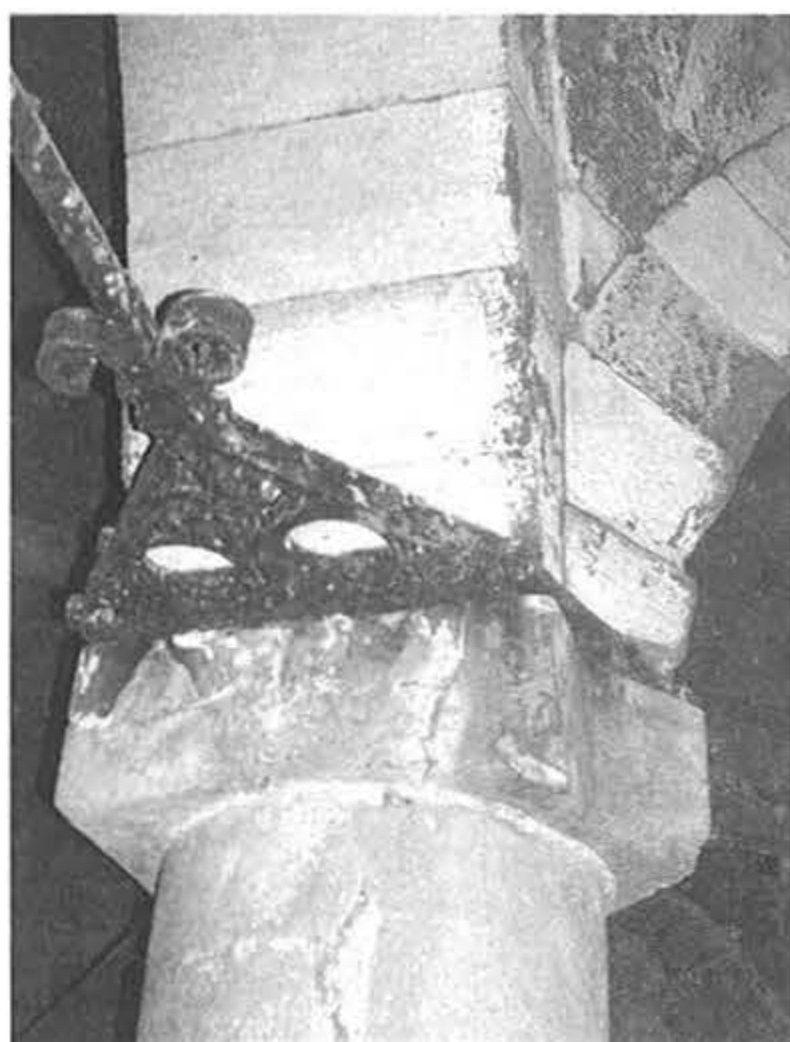
15. kép: Bp., Rudas fürdő. Oszlopfő a kupolatérben

Fig. 15: Bp., Rudas bath. Capital in the dome hall

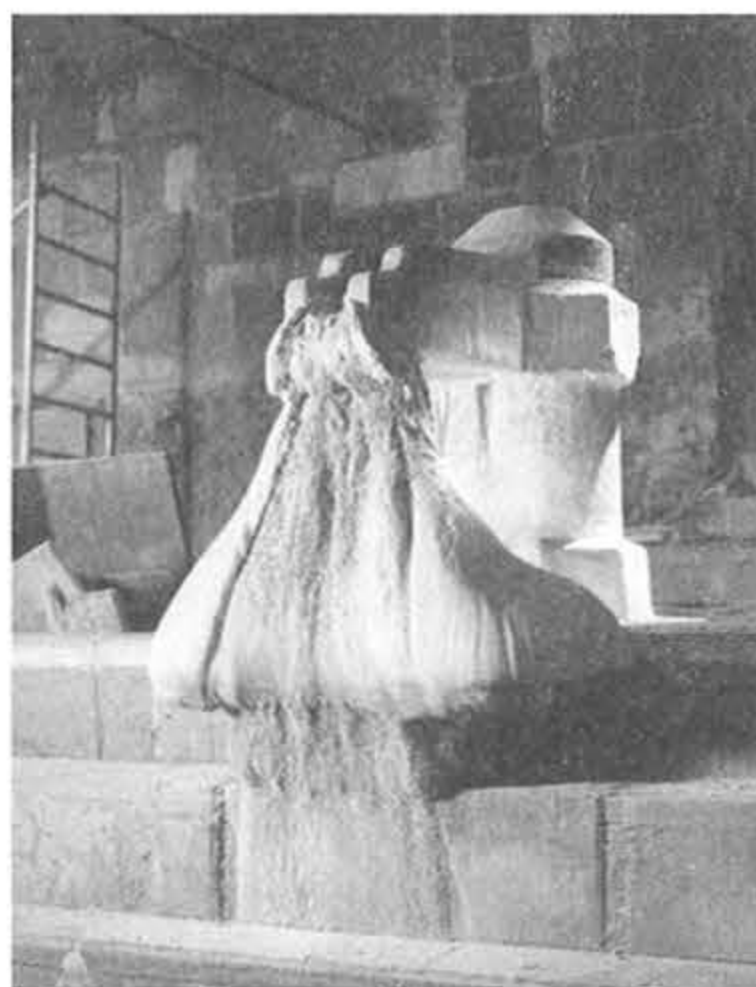
16. kép: Bp., Rudas fürdő. A nagy-medence jelenlegi vízköves kútja

Fig. 16: Bp., Rudas bath. The scaled fountain of the modern large basin

To date, the water flows into the large basin through a well, a spout (Fig. 16) having a huge calcareous fur. The engravings from the 19th century evidently show

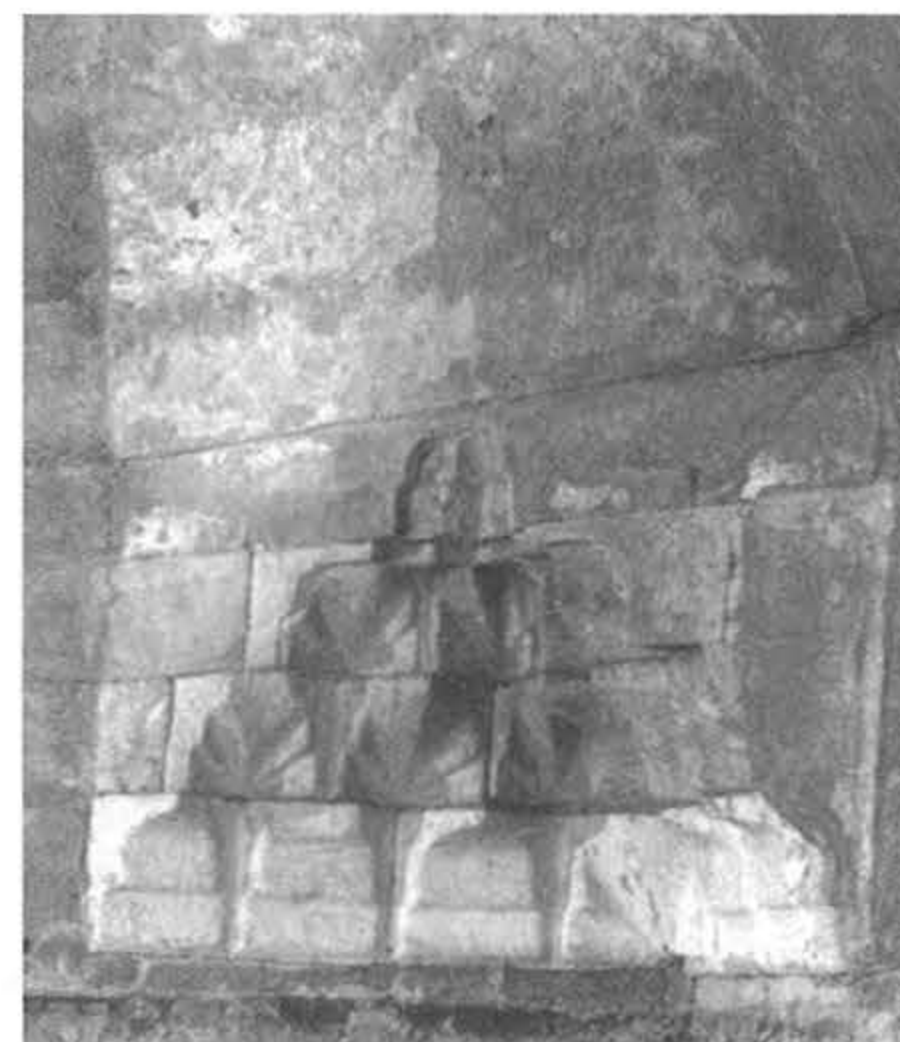
17. kép: Bp., Rudas fürdő. A kupolatér sarkaiban látható török sztalaktit boltozat

Fig. 17: Bp., Rudas bath. Turkish stalactite vault in the corners of the domed hall
