Lászy Judit – Papp Adrienn
**Régészeti feltárás és falkutatás
 a Rudas fürdőben**

2004. május 13-án kezdtük meg a Rudas fürdőben a munkákat: a régészeti feltárást, valamint a falkutatást, mely az épület tervezett rekonstrukciójához és fejlesztéséhez kapcsolódott. Az ásatással párhuzamosan elkezdődött a kivitelezés is, amit a szűkre szabott átadási határidő indokolt.

Judit Lászy – Adrienn Papp
**Archaeological excavation and wall
 exploration in Rudas bath**

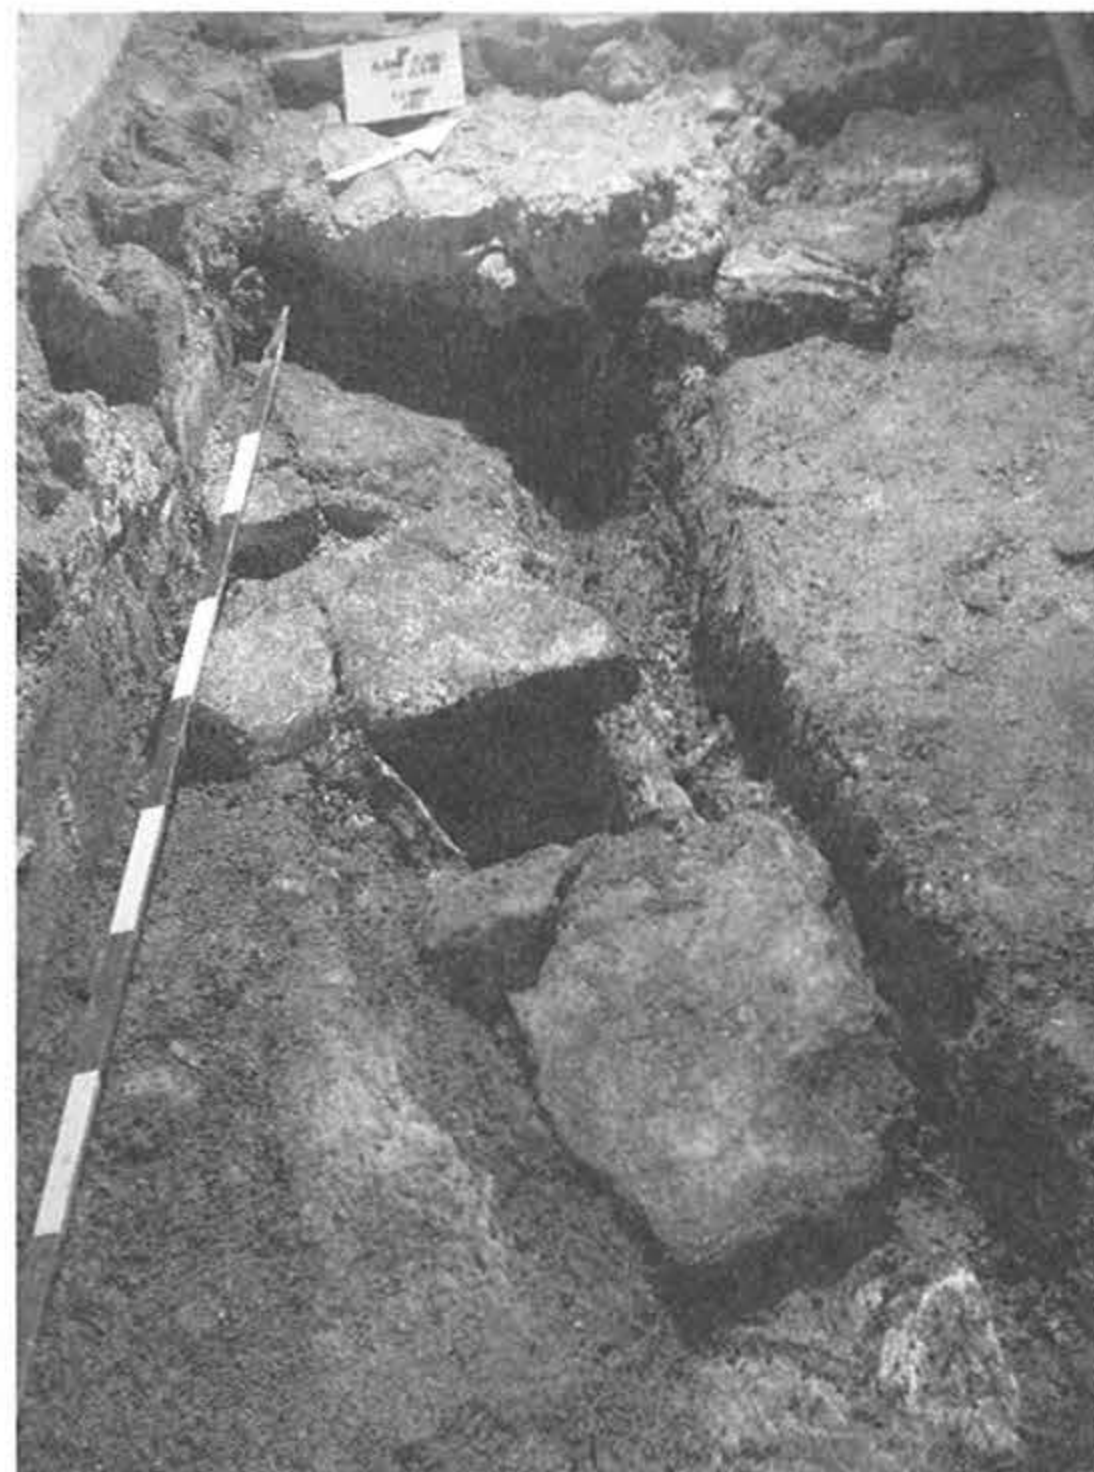
21. kép: Bp., Rudas fürdő. Török, kőlapokból épített csatorna a kupolatér nyugati részén
 Fig. 21: Bp., Rudas bath. Turkish drains made of stone slabs in the western part of the domed hall

Stretches of the Turkish drain that starts from the hill-side wall of the domed hall were found in an intact condition (Fig. 21). The first stones were fitted to the wall without breaking through the wall, so the drain could only collect the water that flowed in the interior. Further sections of the drain that ran along the arc of the stairs of the basins and the foundations of the columns were found only in the southern half of the room as it sank deeper and deeper. Certain parts were seriously damaged. The track of the modern drains sometime covers that of the Turkish ones. In these cases an entire stretch or at least its fragments were pulled down. The drain was built of stone, from stone slabs laid in a V-shape and stone covers were placed on top.

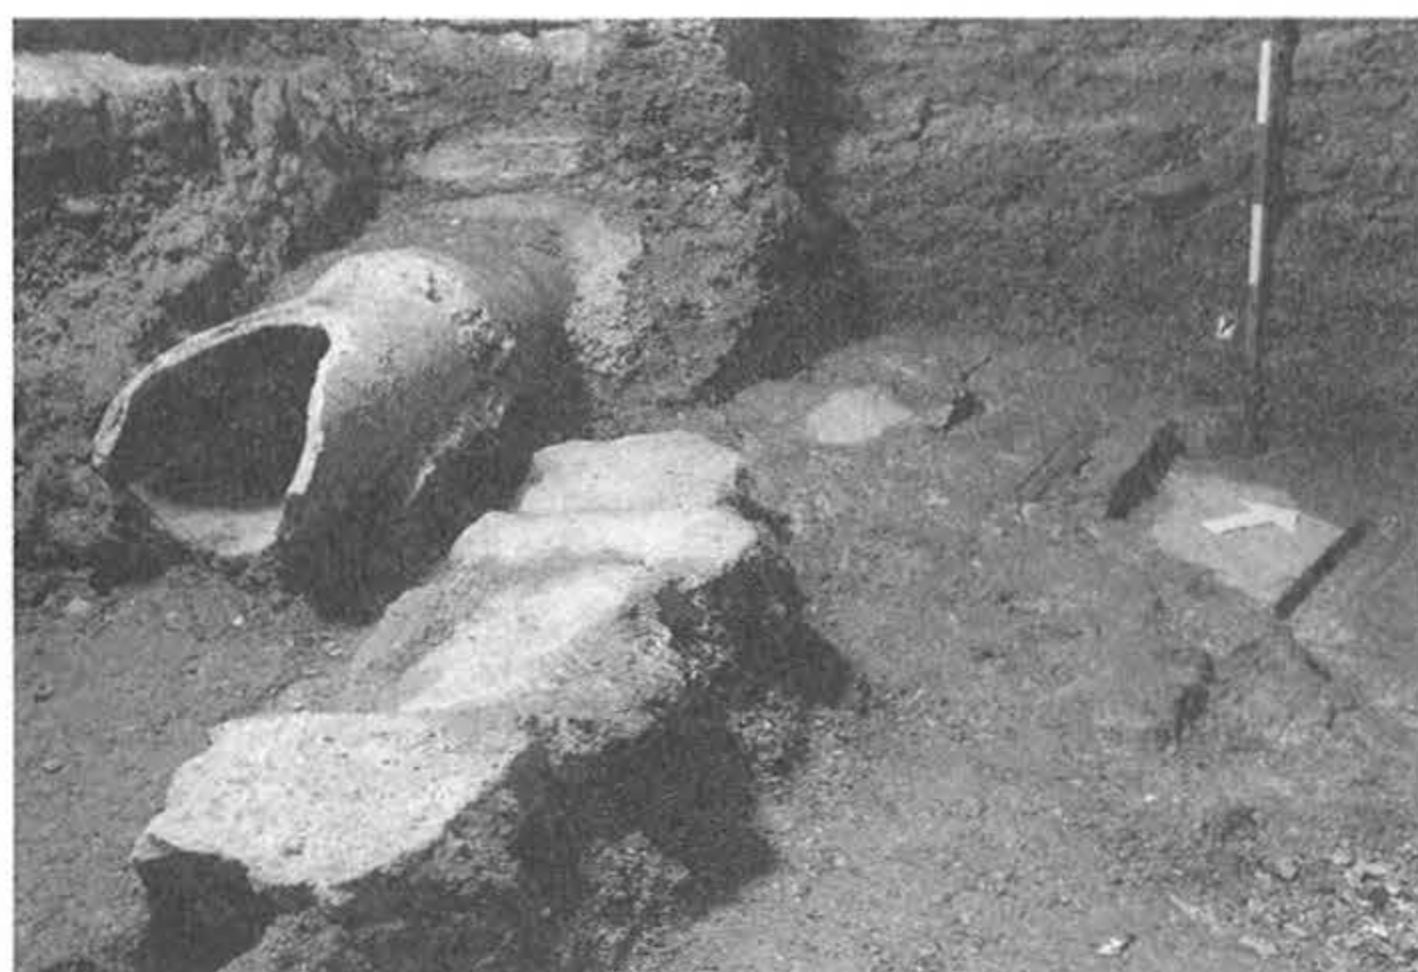
19. kép: Bp., Rudas fürdő. Török, kőlapokból épített csatornák a kupolatérben
 Fig. 19: Bp., Rudas bath. Turkish drains made of stone slabs in the domed hall

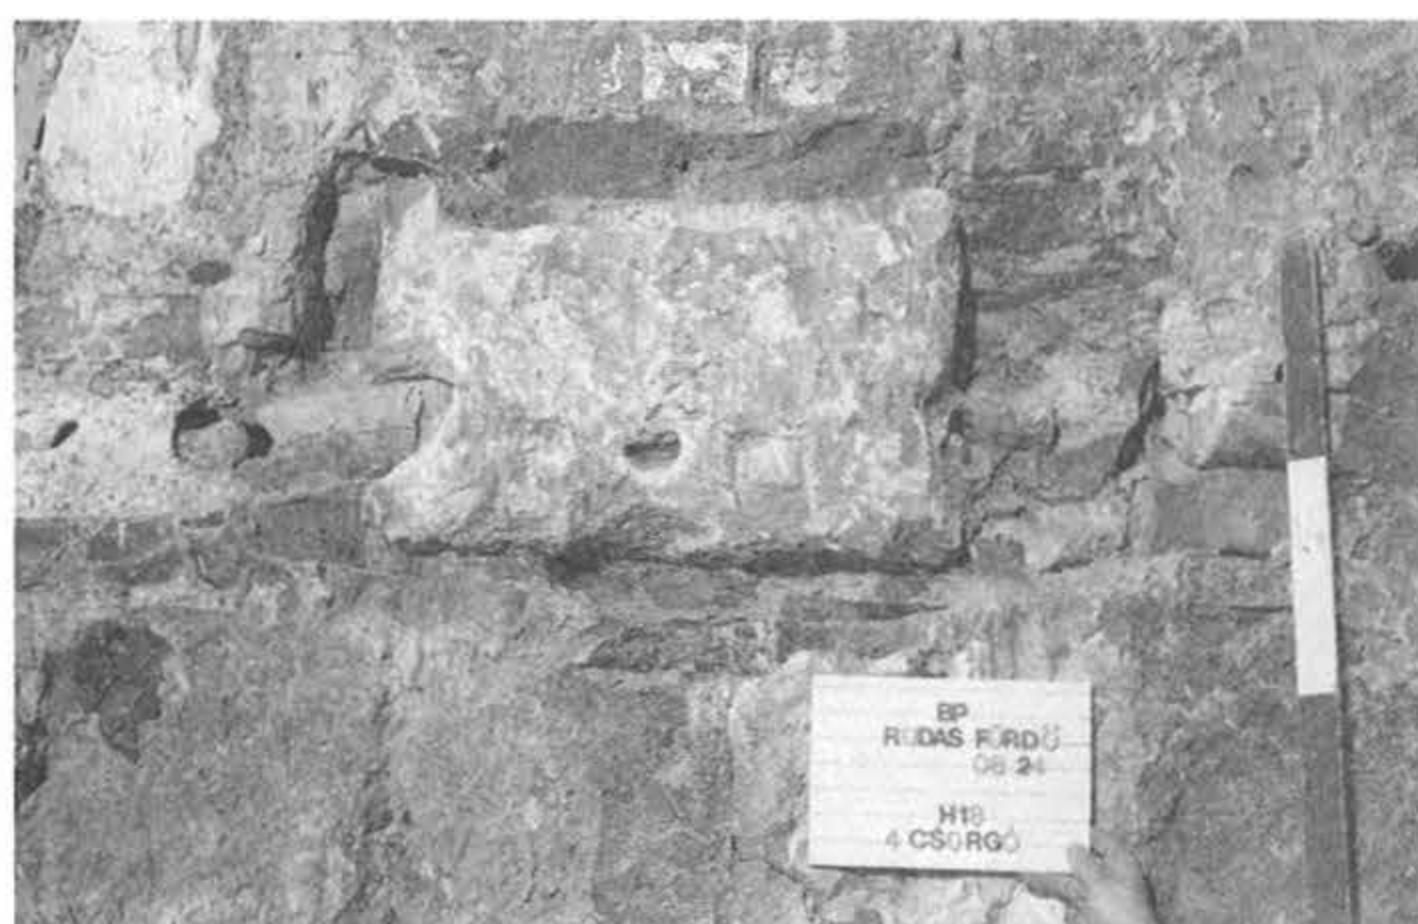
20. kép: Bp., Rudas fürdő. Török csorgókút in situ kőfoglalata a kupolatér keleti falában
 Fig. 20: Bp., Rudas bath. In situ stone bedding of a Turkish wall fountain in the eastern wall of the domed hall

Water arrived in the domed hall across the breakthroughs in the southern wall and it was carried on toward the vestibule in two directions: in the walls on the Danube and the hill side. On its way it fed about 8 wall fountains.¹⁶ The stone capture of 7 fountains (Fig. 20) was found in situ, while the rest were probably destroyed when the walls were broken through in the modern period. The captures were damaged in various ways after the Turkish period. In a few cases the front

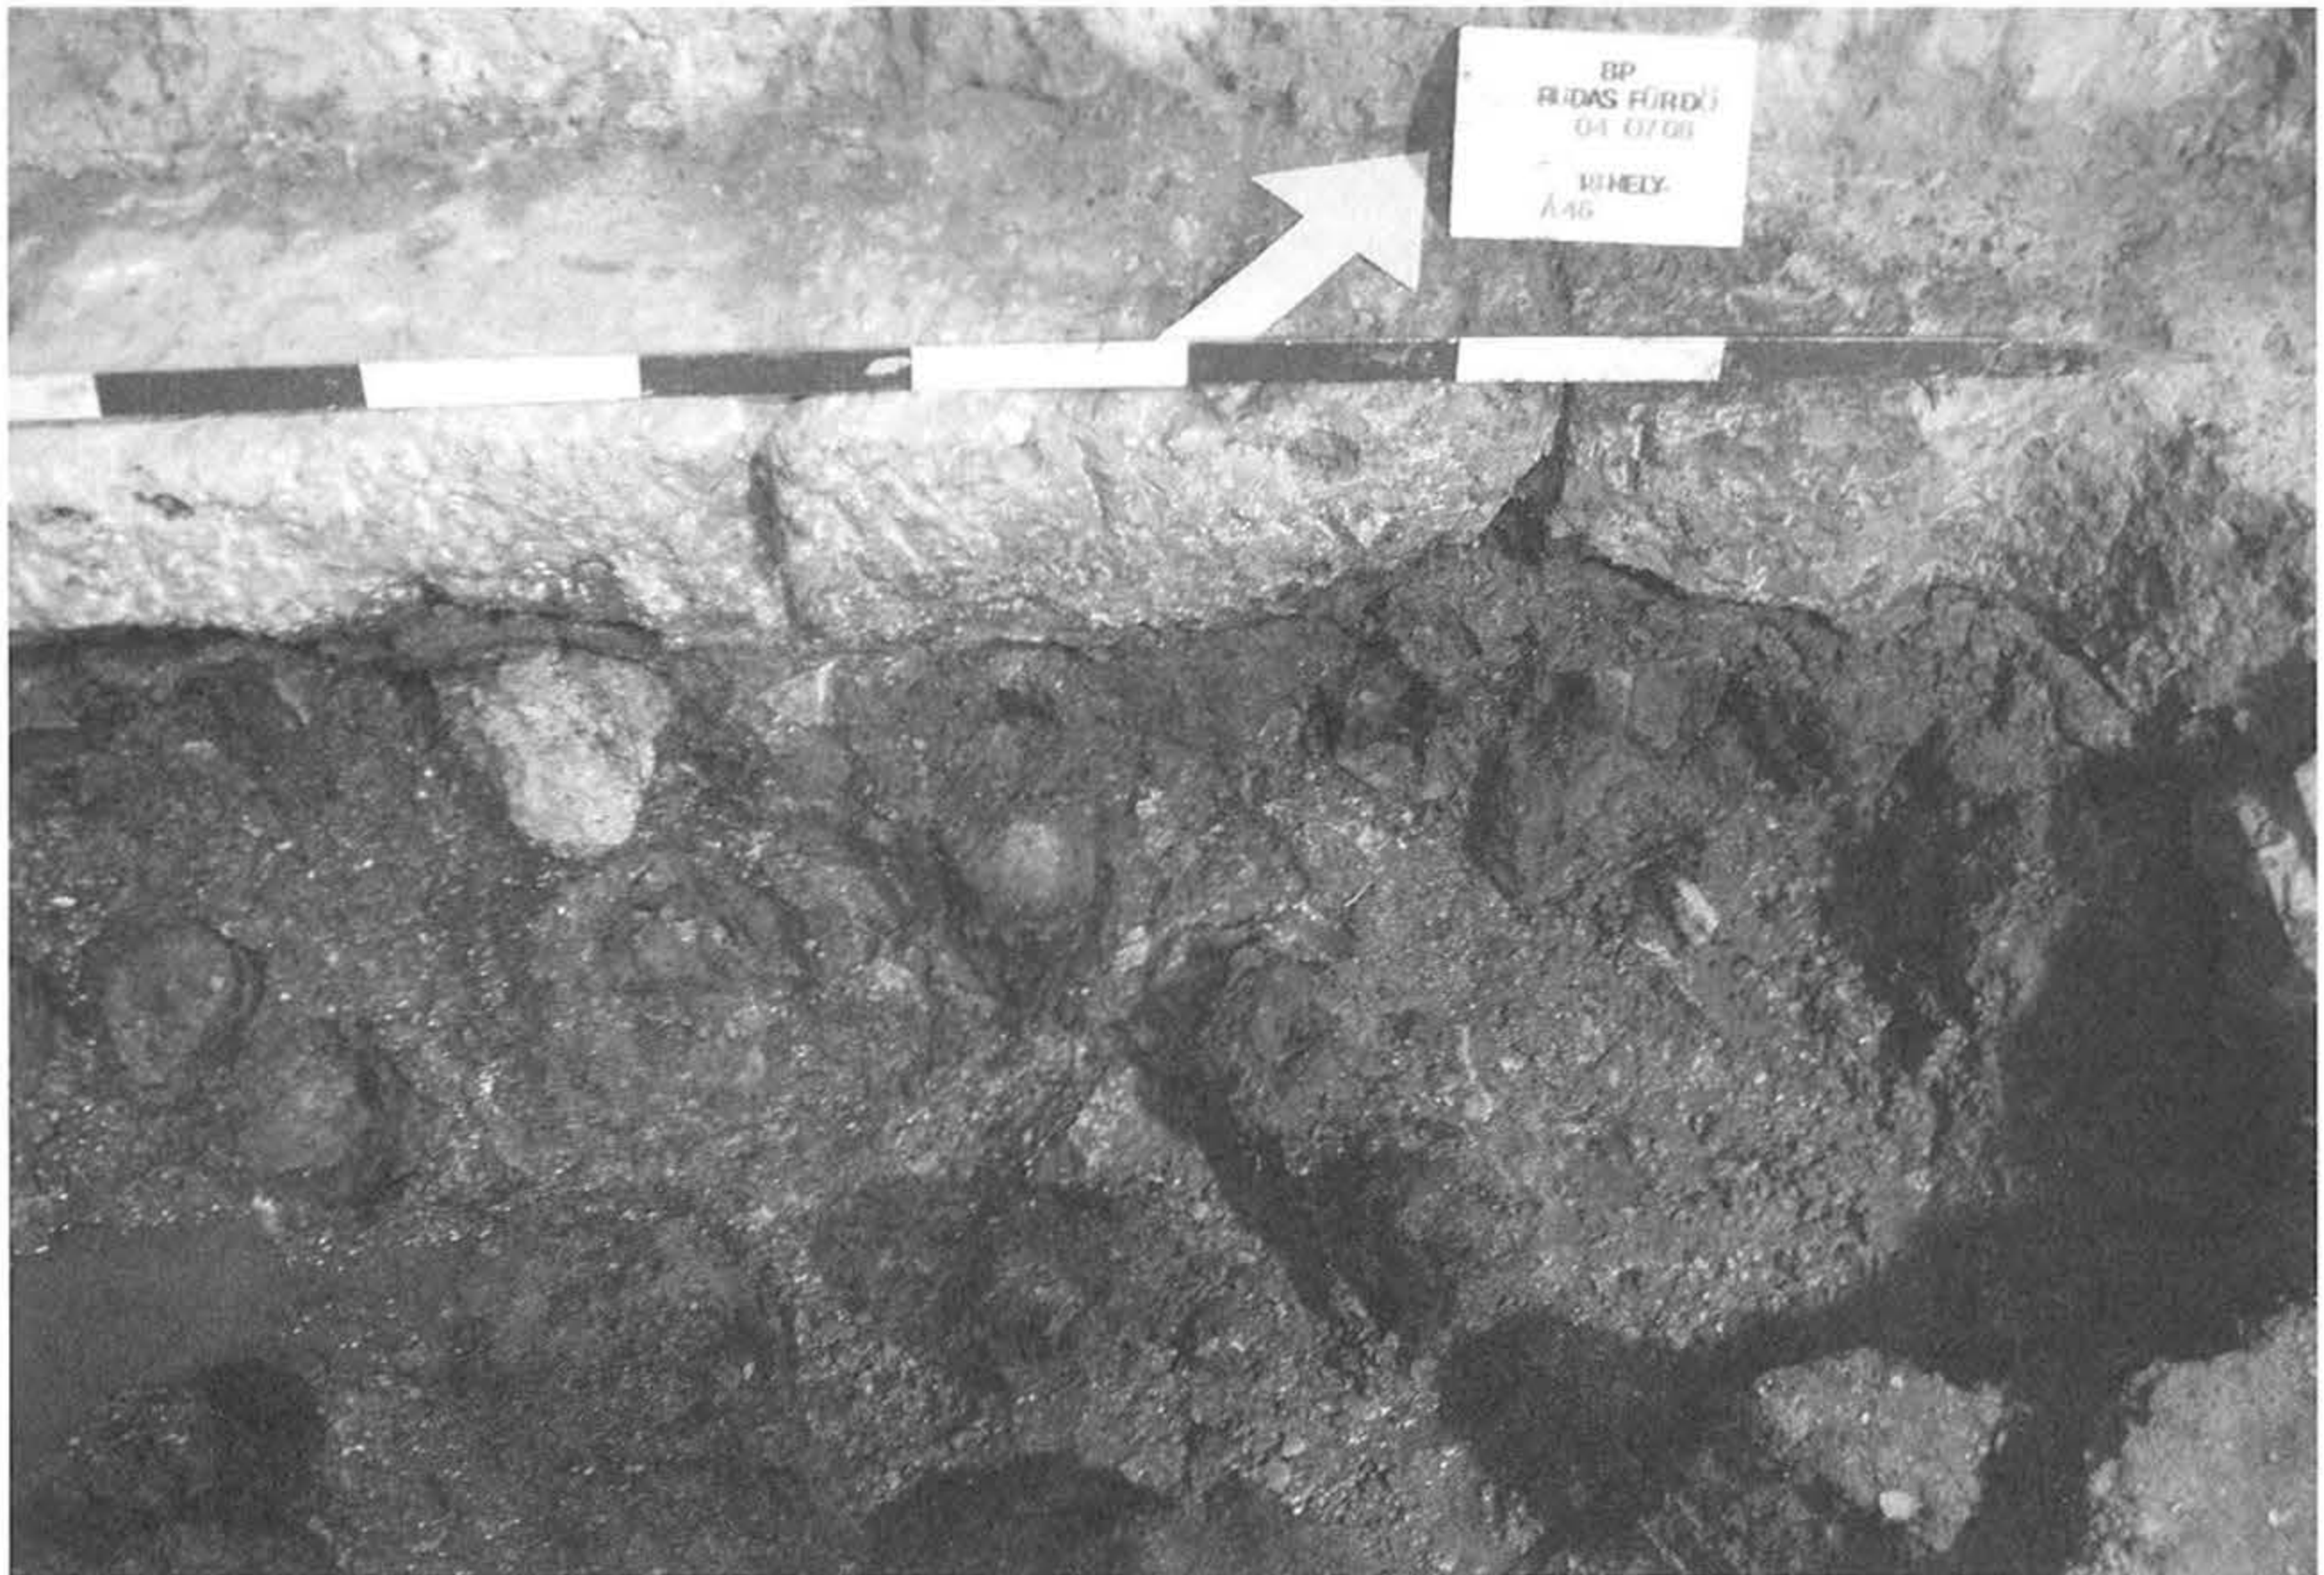
23. kép: Bp., Rudas fürdő. A 18. helyiségben a nagymedence legalsó török kőlépcsője és a török facölöpök
Fig. 23: Bp., Rudas bath. The last Turkish step of the of the large basin and Turkish wooden posts in room no. 18

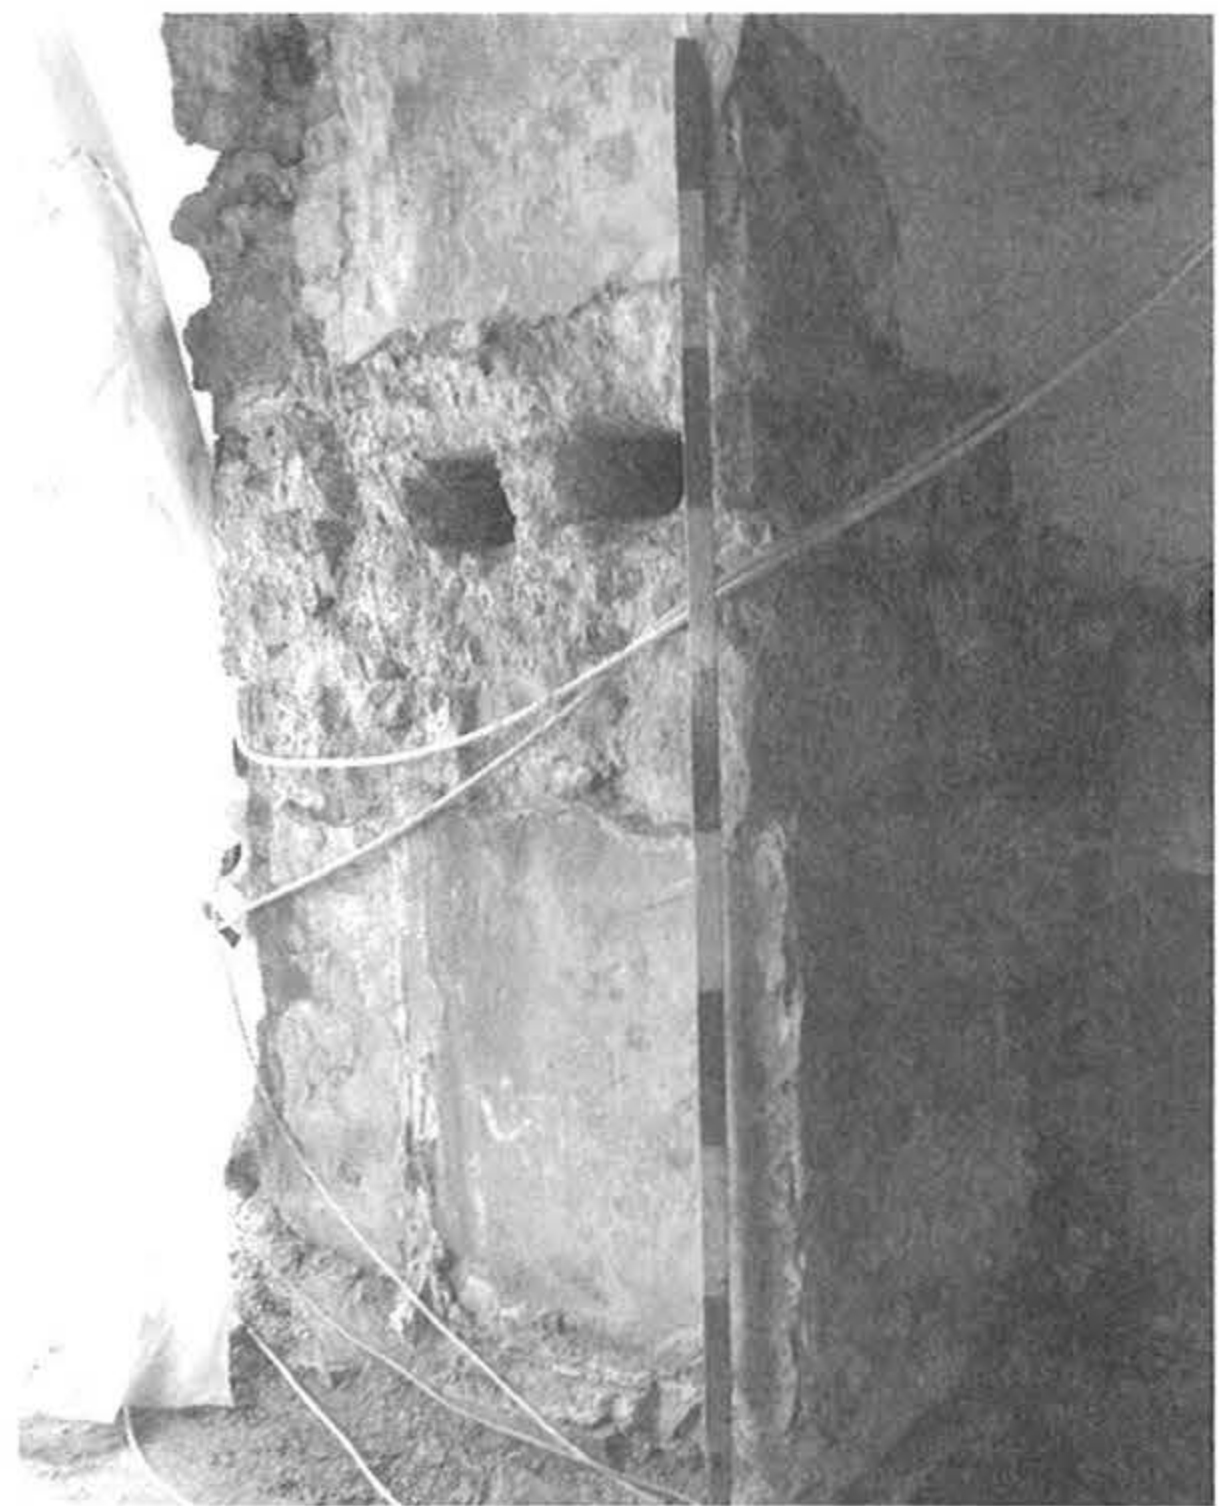
25. kép: Bp., Rudas fürdő. A 25. helyiség északi (török) falában látható koszorúgerenda-fészkek
Fig. 25: Bp., Rudas bath. Crossbeam pockets in the northern (Turkish) wall of room no. 25.

The structural system of the Turkish building also clearly appeared. A pair of wooden crossbeams (Fig. 25) runs in the walls built of ashlar on the exterior surfaces and rubble inside, in the foundation, under the start of the vault and also in the vertical walls (at middle height in rooms nos. 26 and 17 and at two levels in the domed hall), sometimes with lattice members nailed on them at a right angle.¹⁹ The timbers were intact in the foundation (Fig. 7), while in the vertical walls only beam pockets were usually preserved with the imprints of the veining in the mortar. A narrower row of stones covers the place of the crossbeams in the walls raised from large ashlar.

19 A braced crossbeam structure of two timbers was found in every wall and three parallel timbers were observed in the foundation at the technical break-through of the eastern wall.

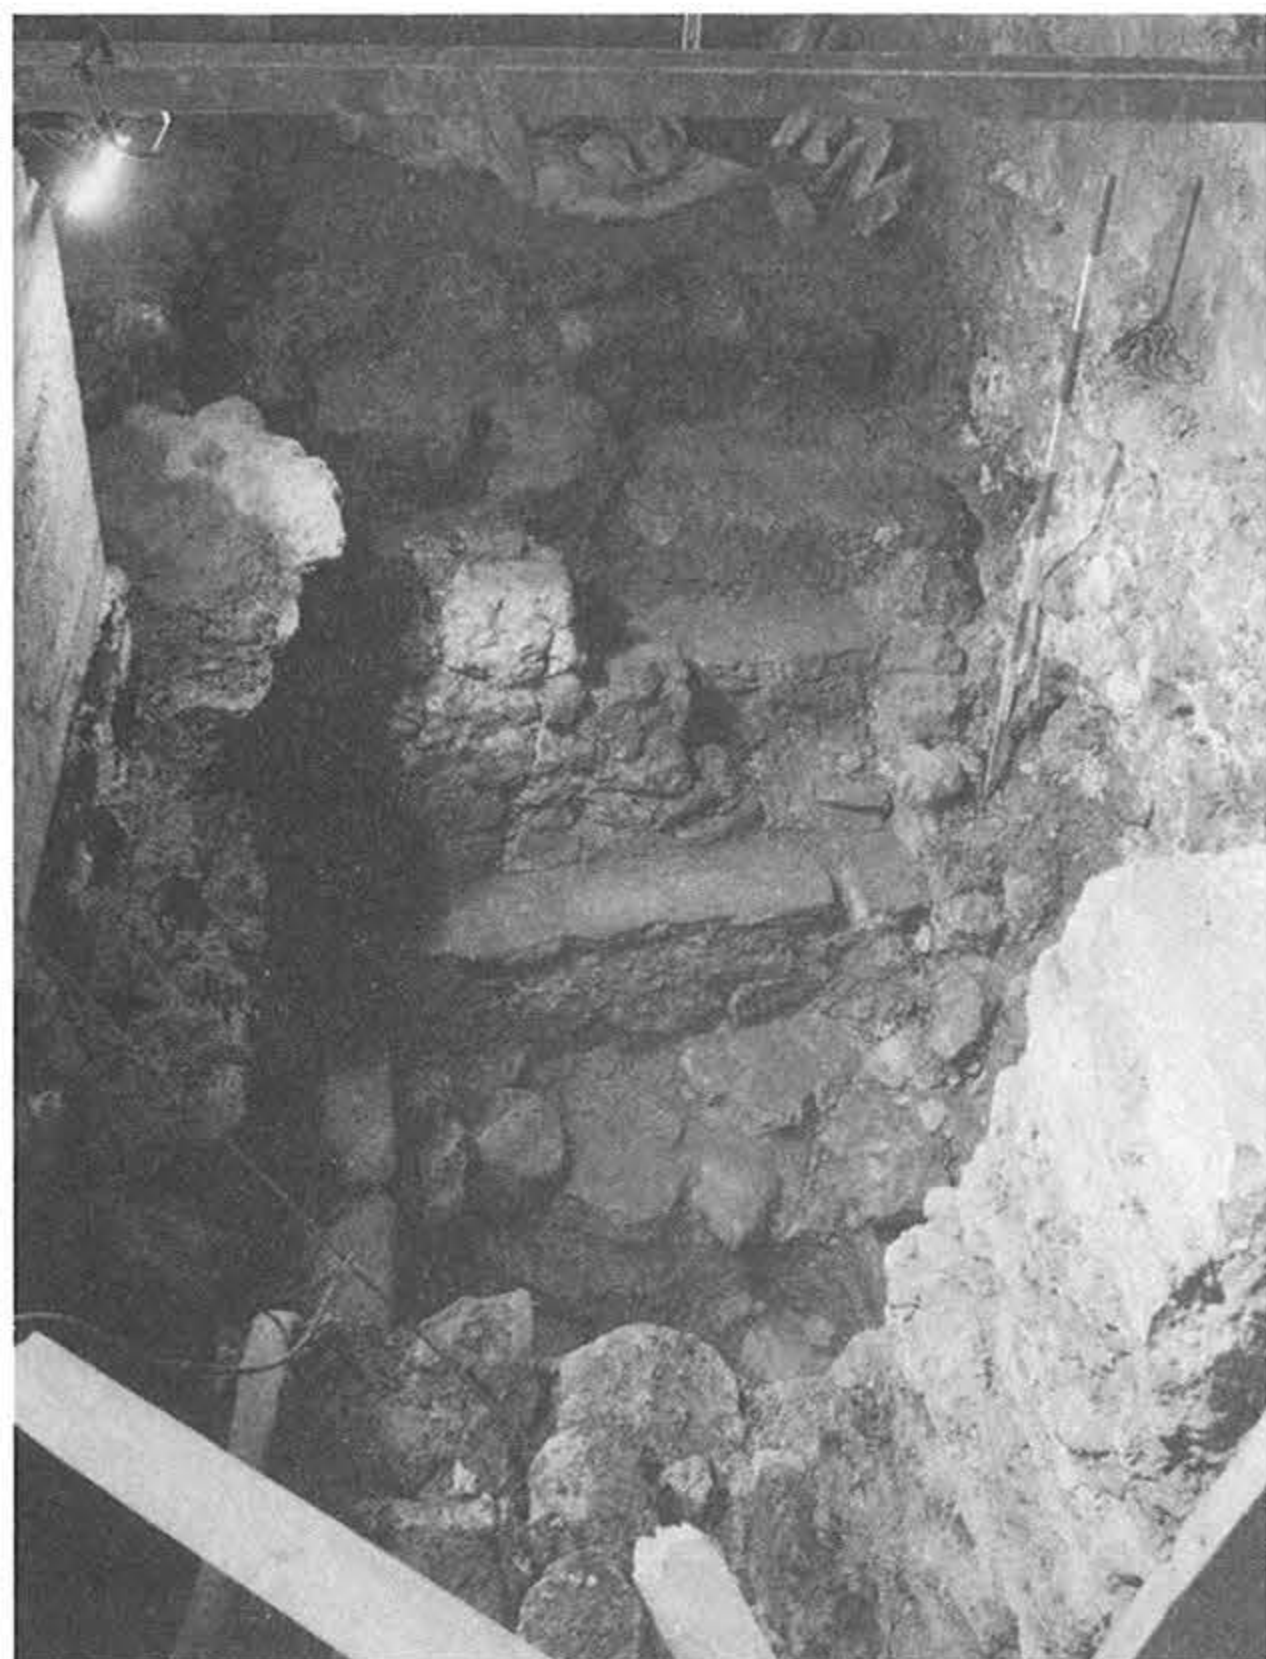
26. kép: Bp., Rudas fürdő. A kupolatér keleti fala mentén felszínre került, kőből falazott lépcsős vízvételi hely

Fig. 26: Bp., Rudas bath. Stepped water source with stone walls uncovered at the eastern wall of the domed hall

Excavations were conducted in the bath for two more weeks in January 2005 in connection with the modifications of the designs. In the eastern side of the domed hall, a stone construction with a stepped descent, probably a water source (Fig. 26), was found between the basin and the wall. Thermal water also upwelled here in large quantities.

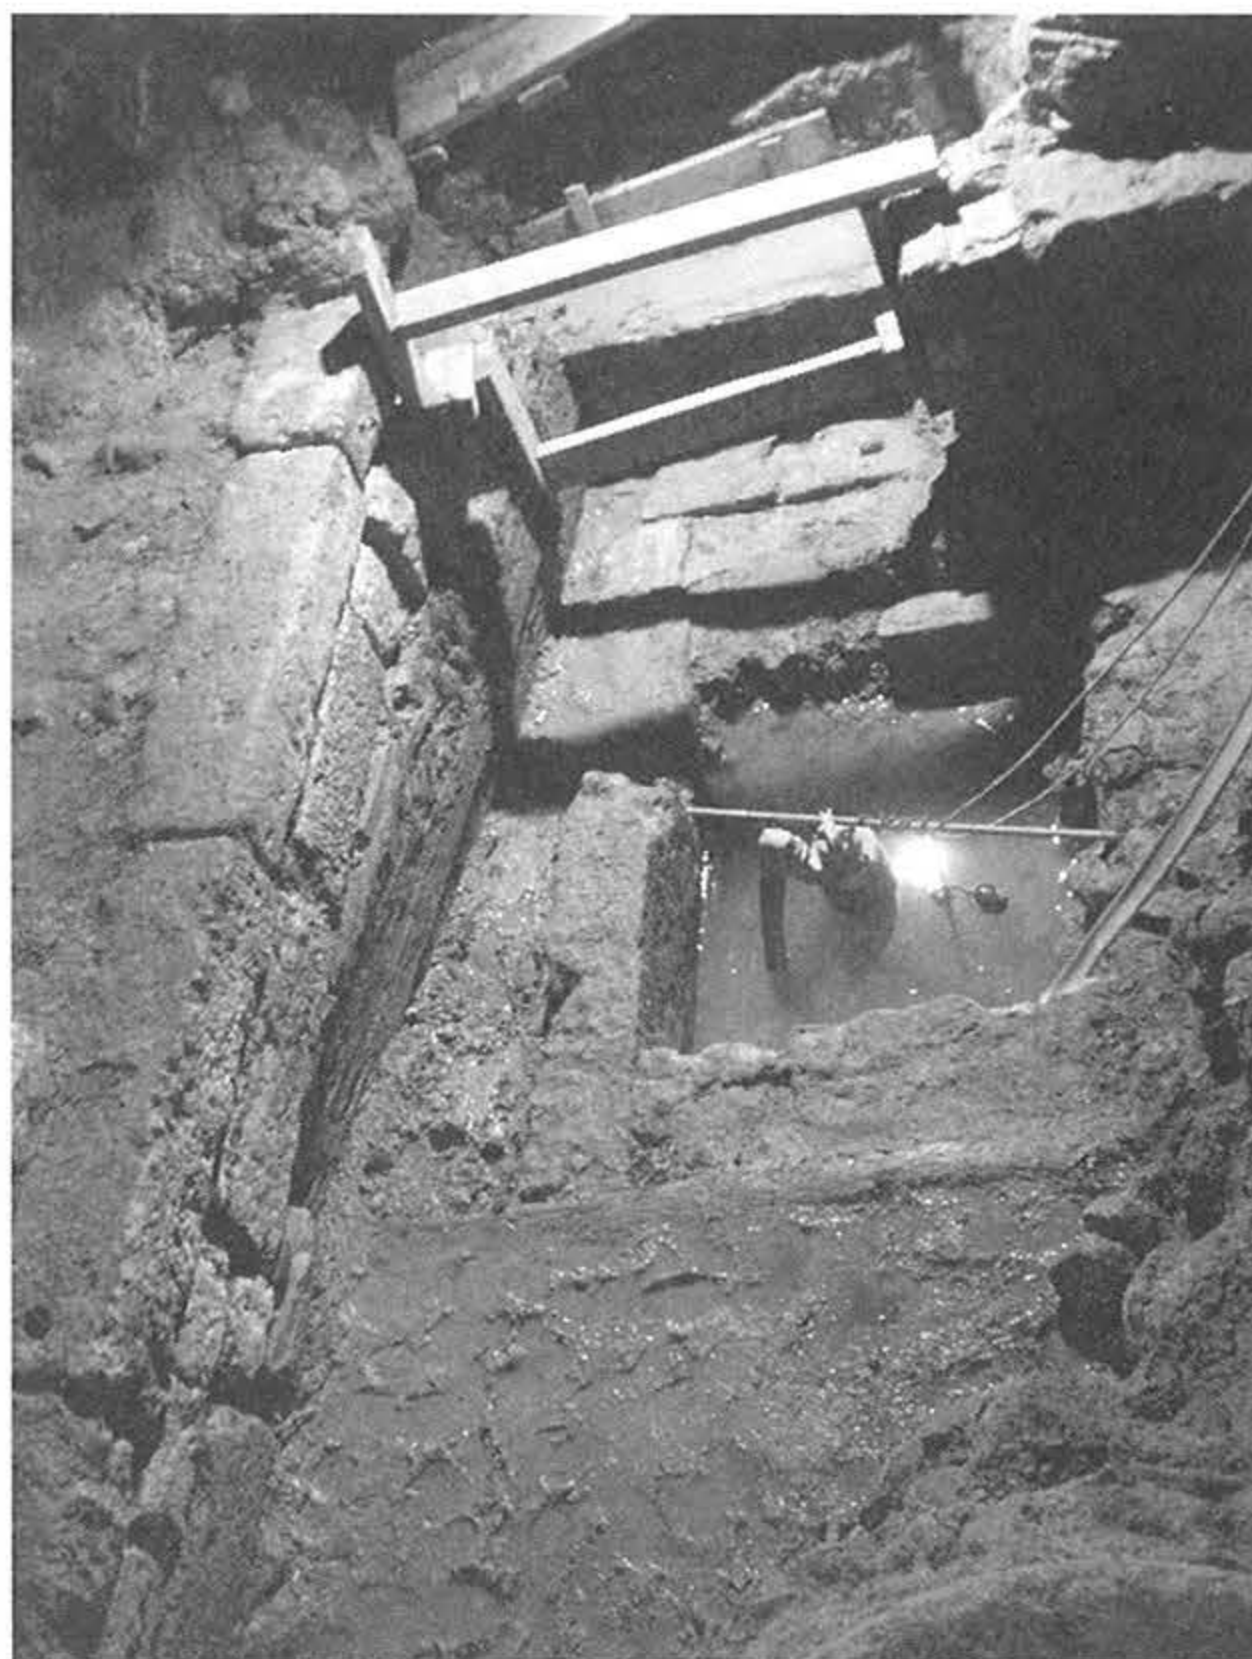
27. kép: Bp., Rudas fürdő. A kupolatér délnyugati kismenedéje alatt felszínre került középkori forrásfoglalás

Fig. 27: Bp., Rudas bath. Medieval spring capture unearthed under the southwestern small basin of the domed hall

In the course of the excavations we found the remains of buildings from before the construction of the still standing Turkish bath. A probably medieval spring capture (Fig. 27) was found on the territory of the southwestern small basin of the domed hall. We found a rectangular well built of ashlar and even its exterior covering boards have been preserved. As the stone capture was cleaned to the depth of two stone rows, the waters that arrived from diverse directions ceased flowing and they upwelled only in the stone frame with a 50-70 l/min water output. It was a thermal water of about 35°C. The shape and the construction of the spring capture can be reconstructed although it could not completely be unearthed because of static reasons and we cannot exactly tell how deep it was. The filling

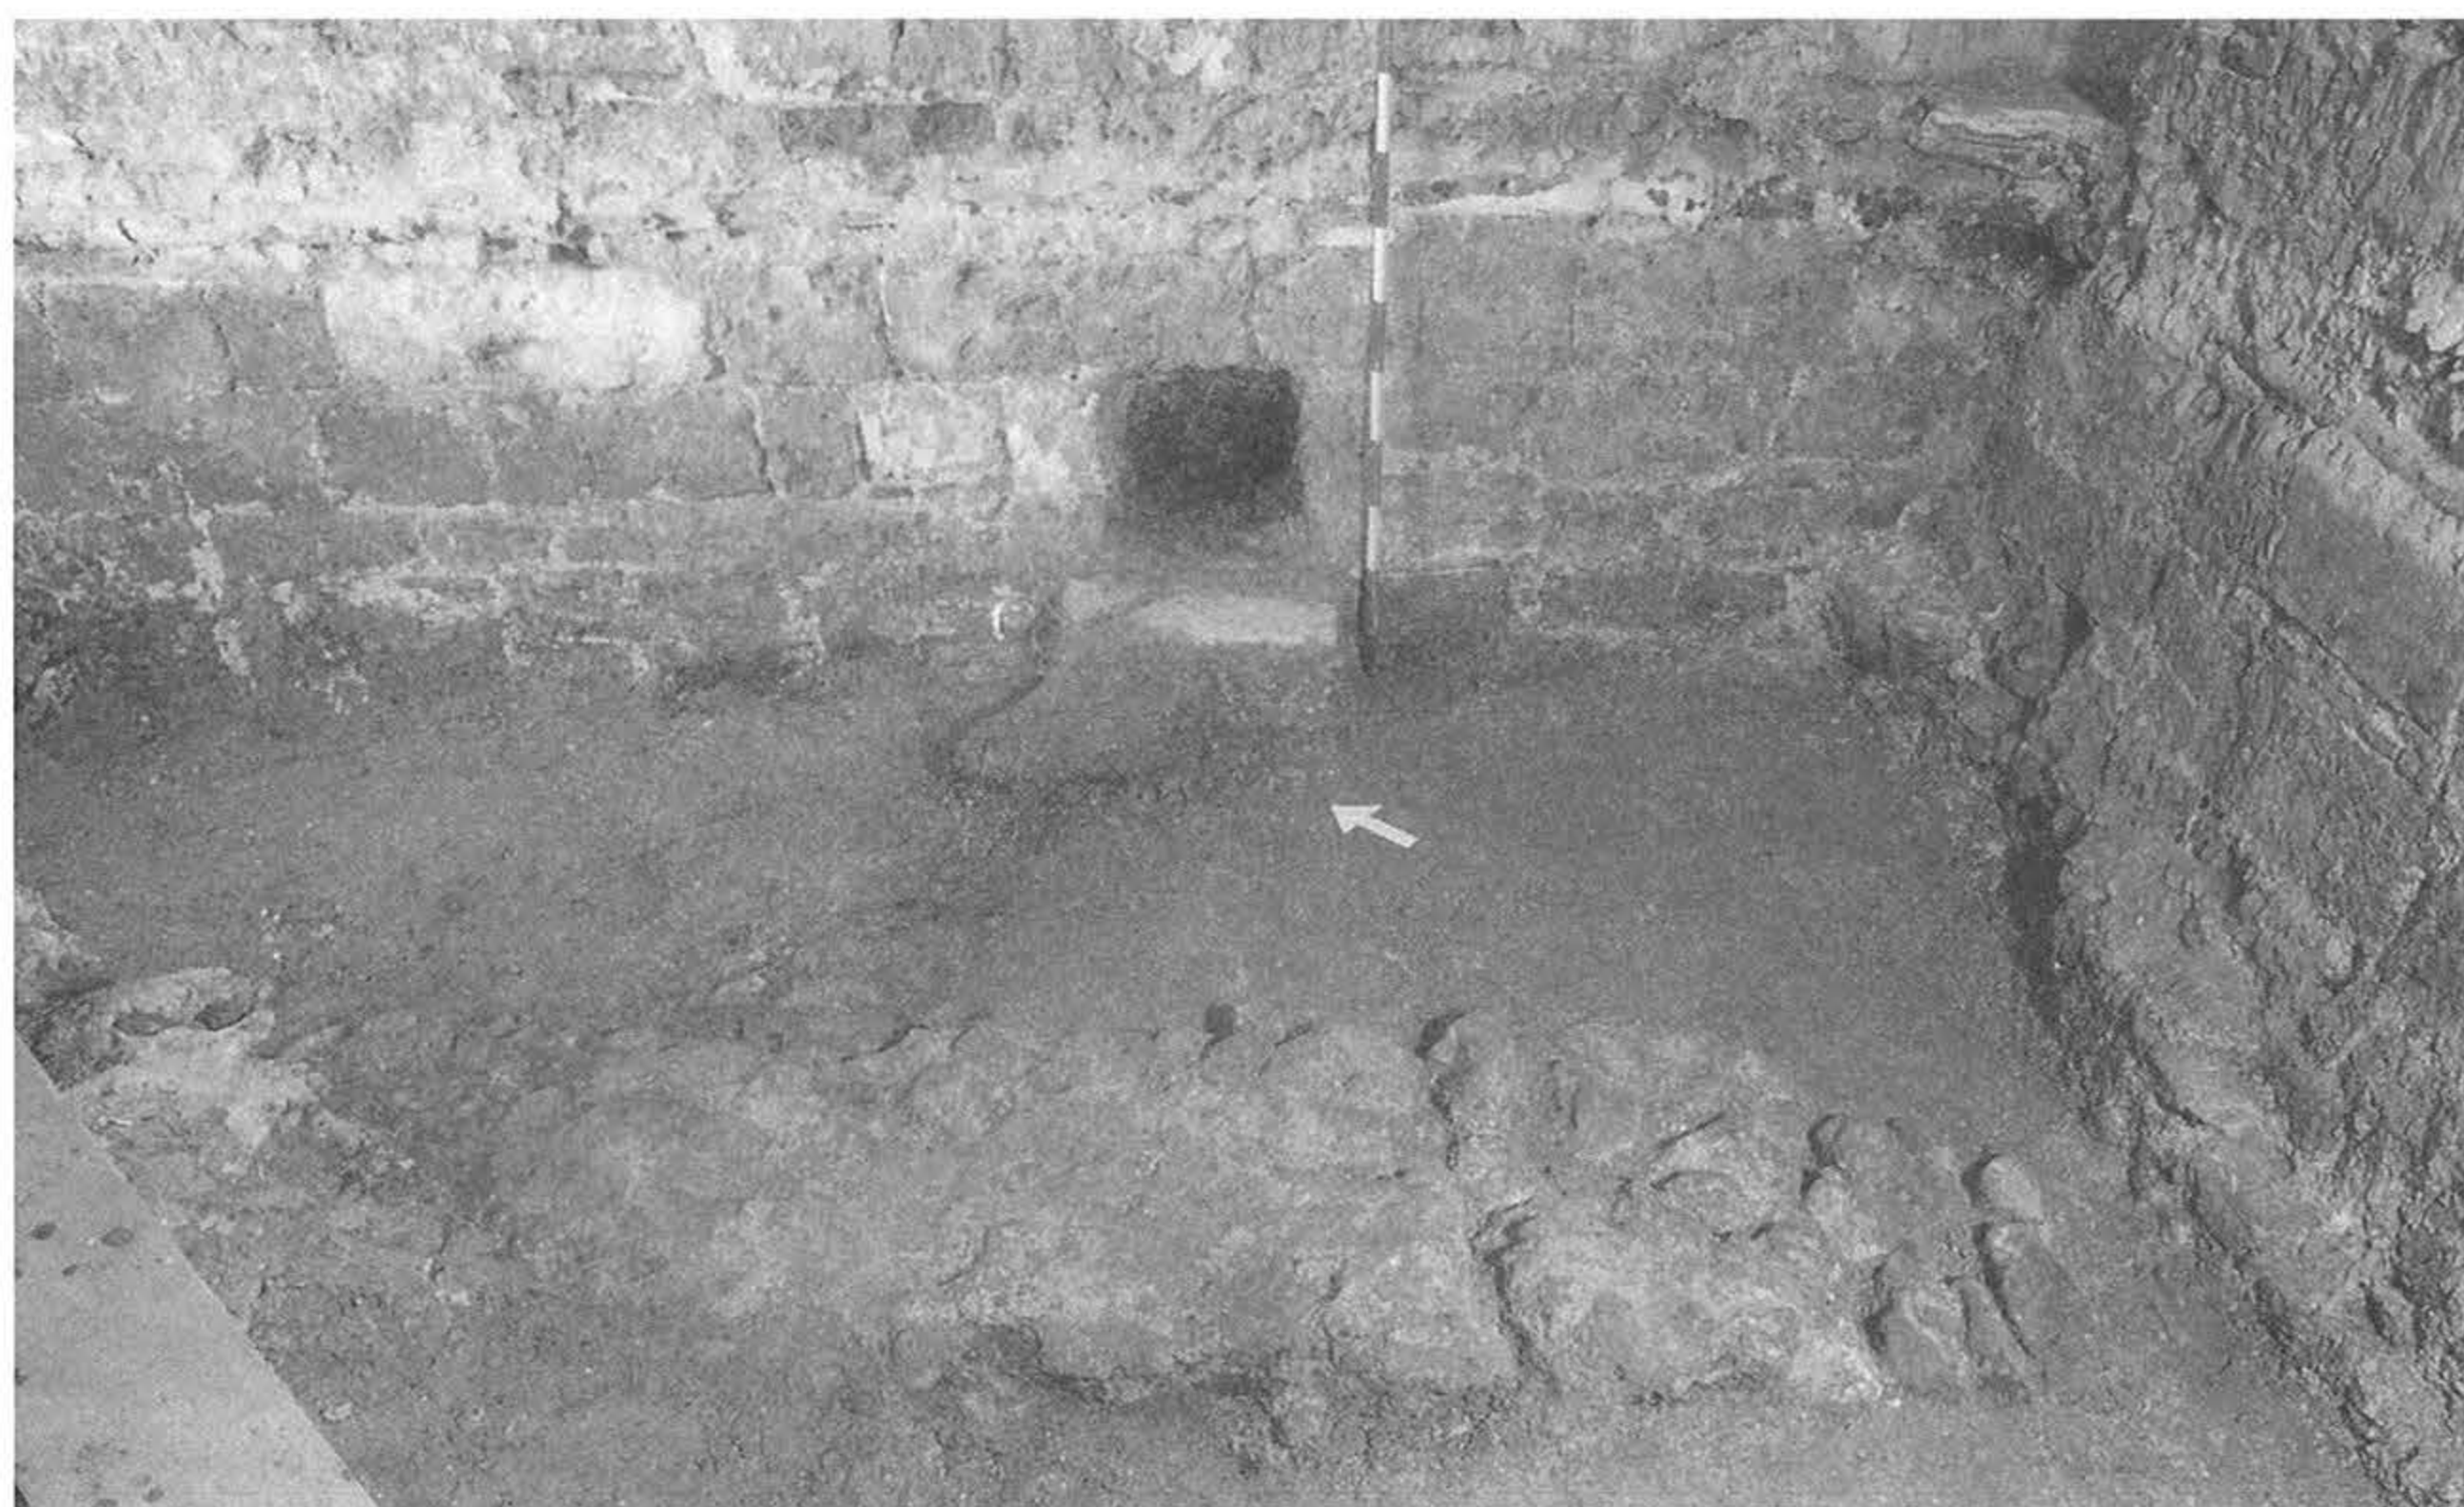
28. kép: Bp., Rudas fürdő. A kupolatérben felszínre került, erősen visszabontott középkori fal

Fig. 28: Bp., Rudas bath. The remains of the medieval wall uncovered in the domed hall

A 1.1 m broad stone wall was uncovered in the domed hall on the Danube side, which ran nearly parallel to the wall of the bath (Fig. 28). Its stretches were found in rooms nos. 27 and 11 as well so by the end of the excavations we could document it in a length of about 30 m. No find could be associated with it, according to the mortar it was built in the Middle Ages.
