Lászy Judit – Papp Adrienn

**Kutatások a budafelhévízi fürdőkben**

Judit Lászy – Adrienn Papp

**Investigations in the Budafelhévíz baths**

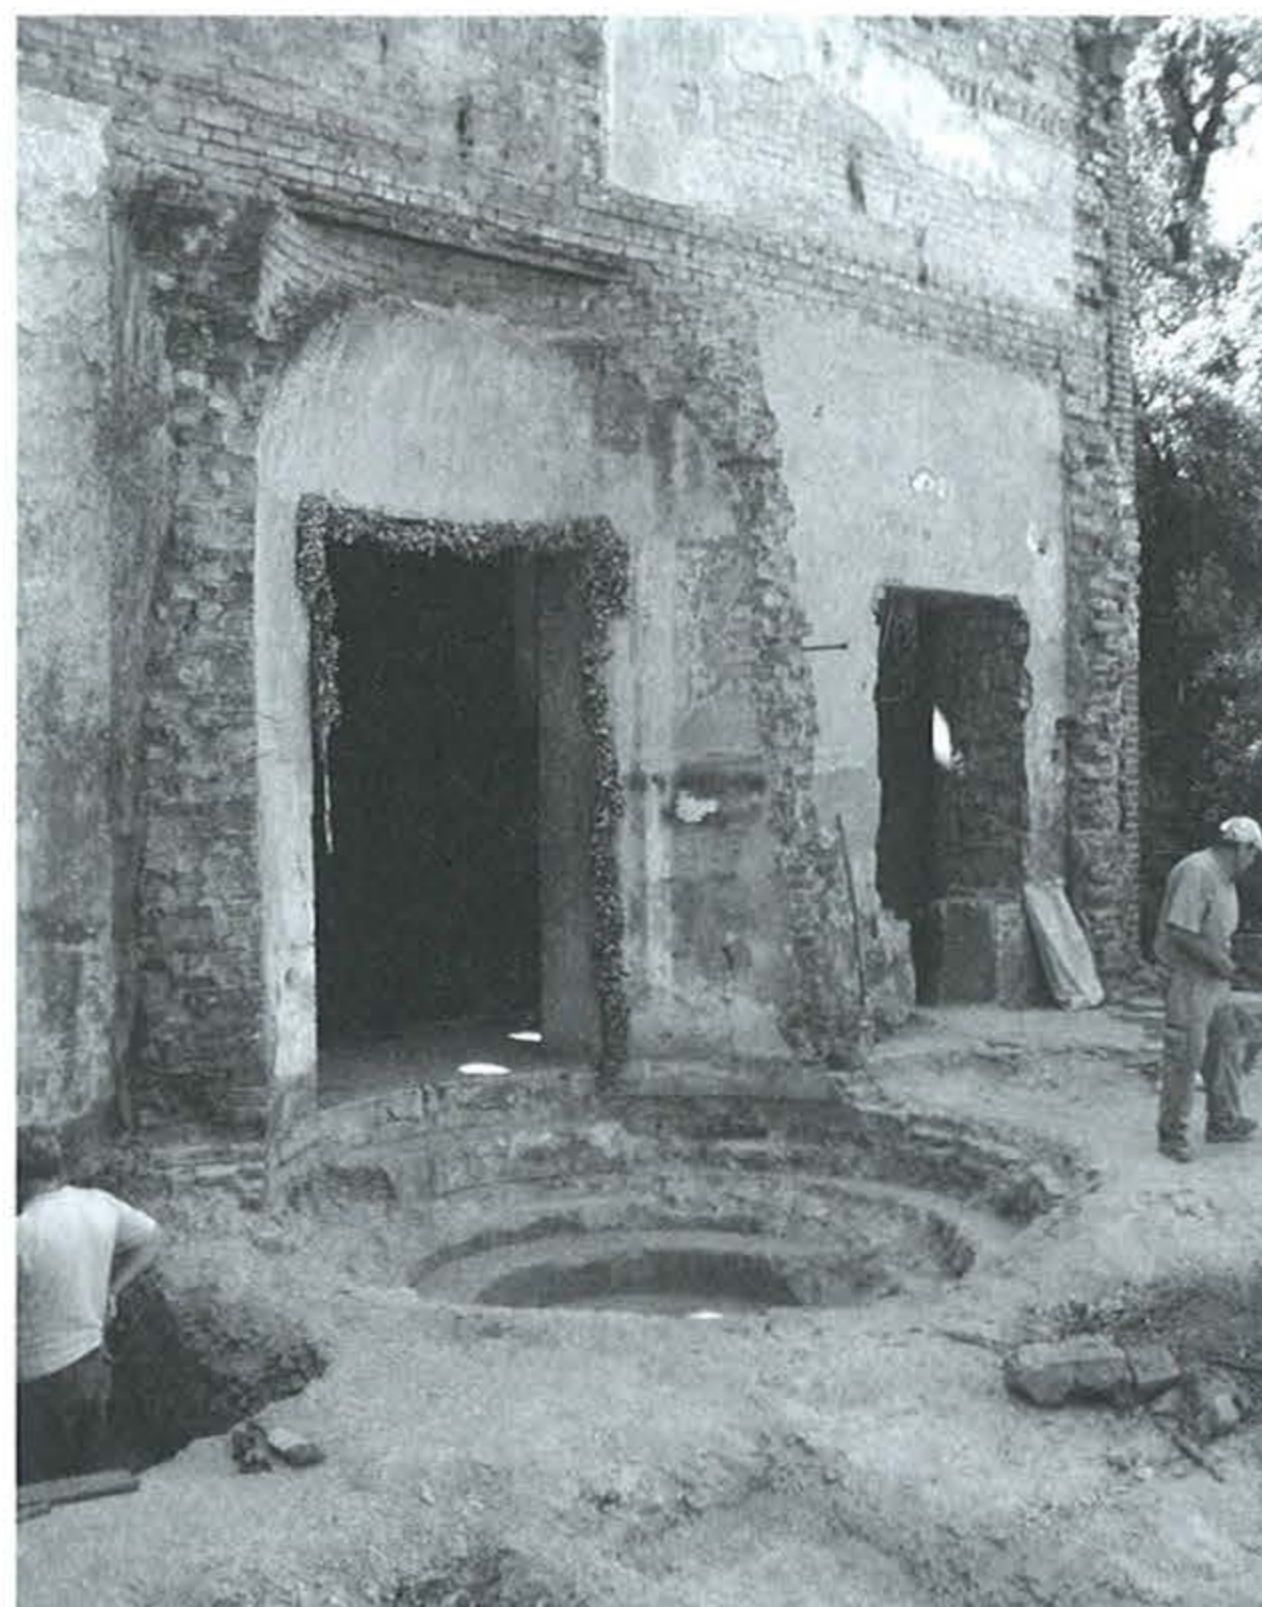
2. kép: Malomtő, Törökfürdő, az épülettől keletre eső rész  
Fig. 2: Malomtő, Törökfürdő, territory east of the building

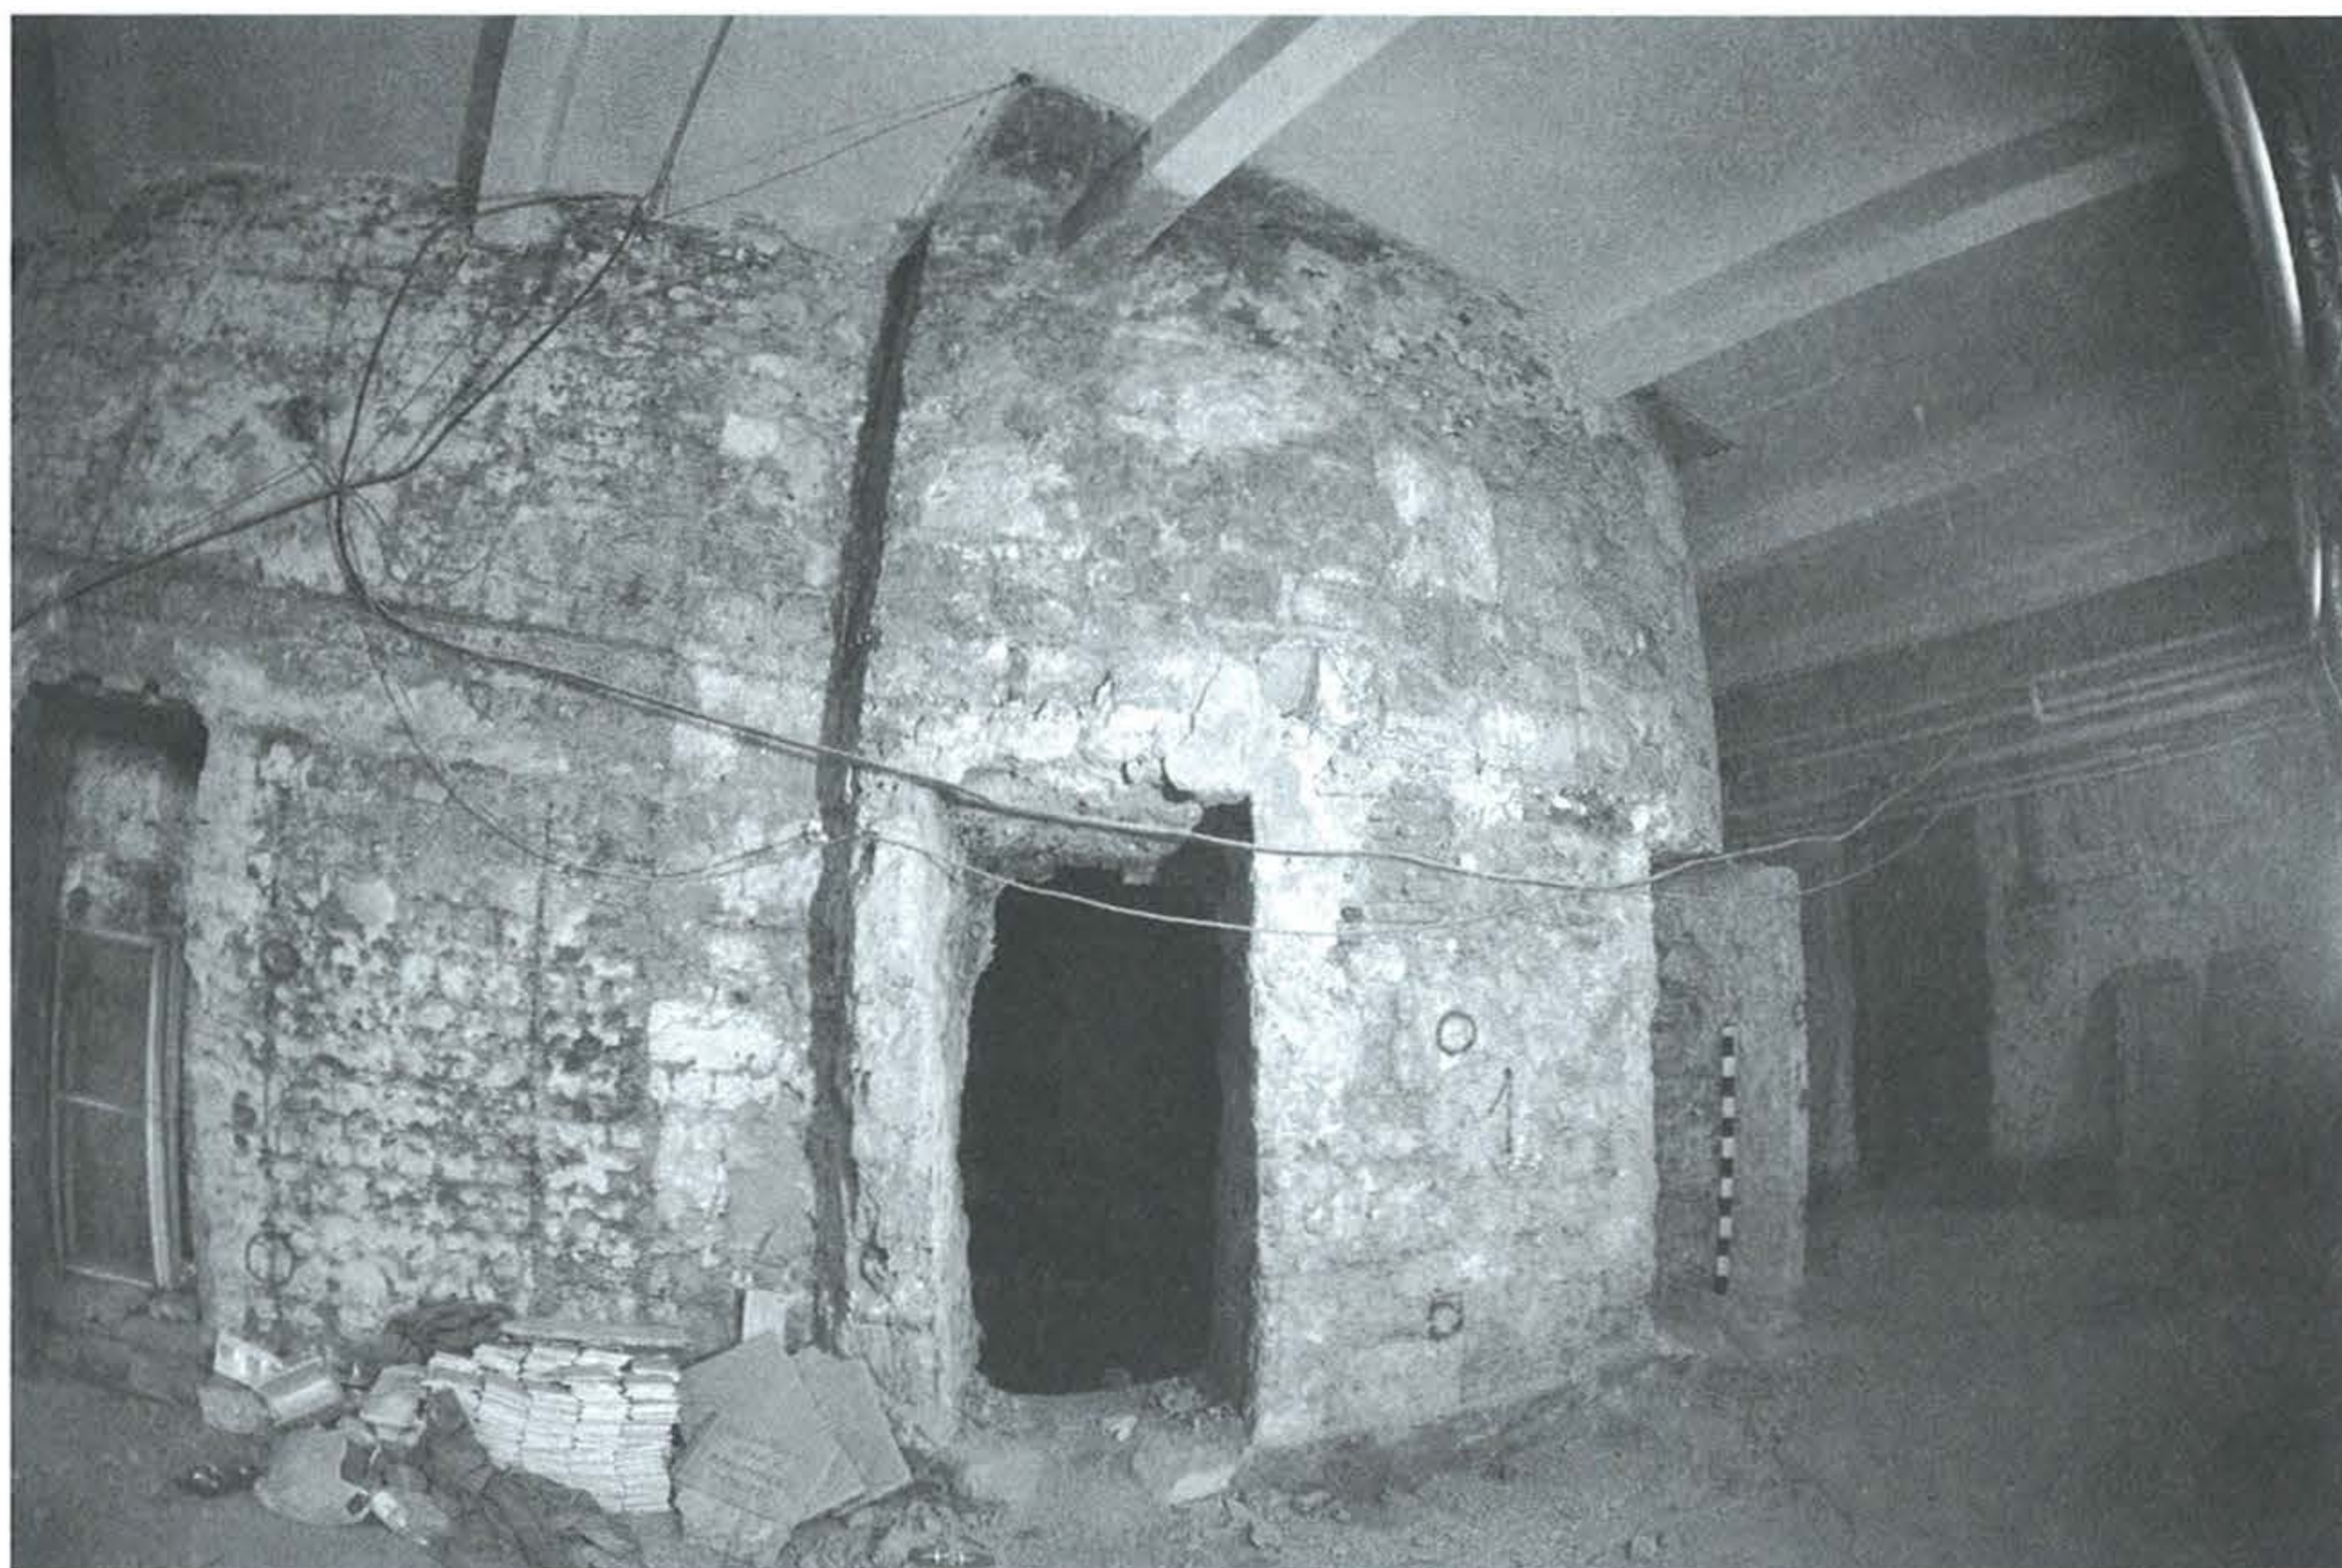
3. kép: Lukács fürdő. A toronytest és a csatlakozó 19-20. századi falazat észak felől  
Fig. 3: Lukács bath. Body of the tower and the attached 19<sup>th</sup>-20<sup>th</sup> century wall from the north

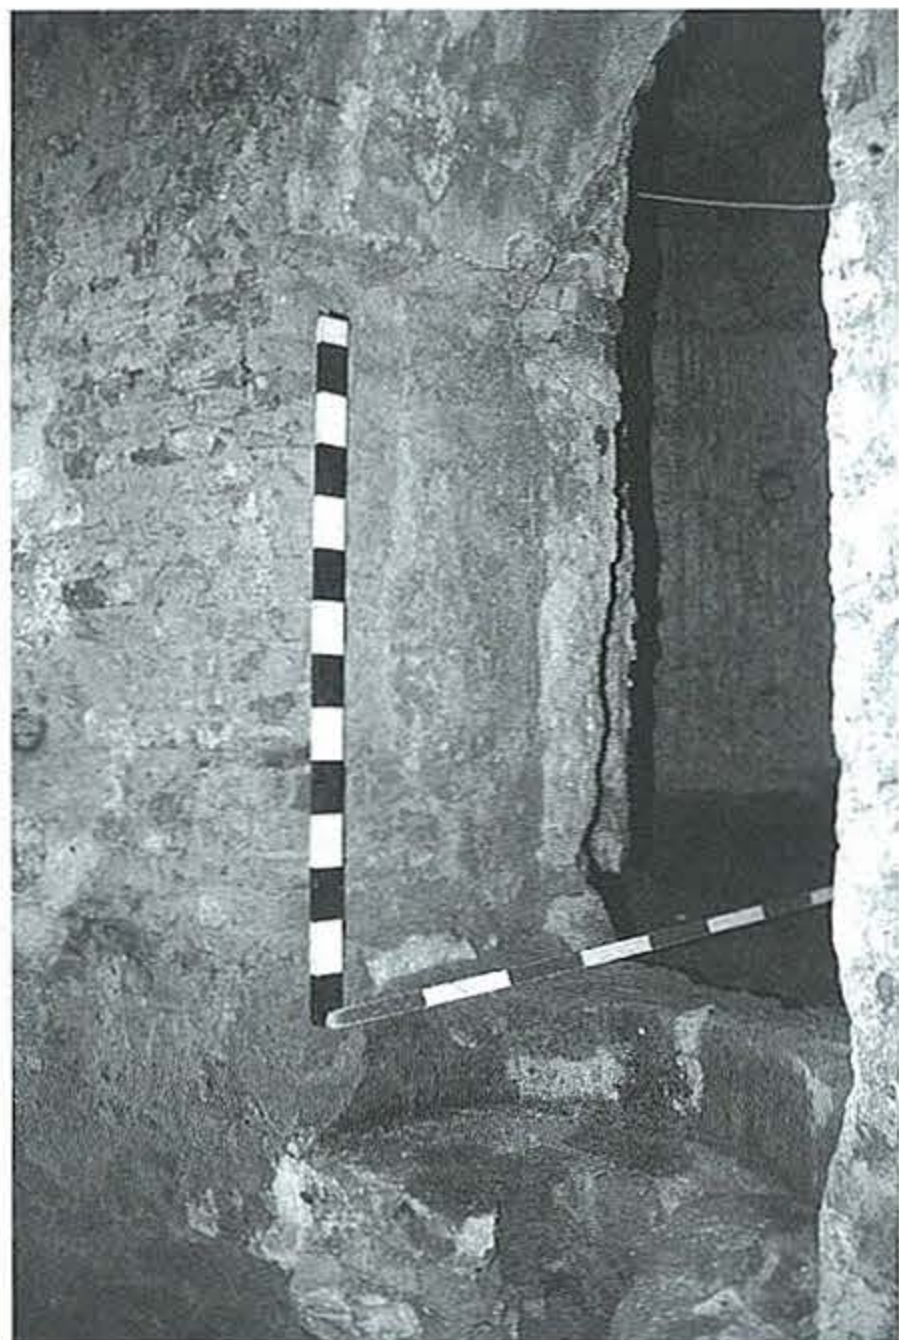
6. kép: Lukács fürdő. A kibontott 6. sz. nyílás – 19. századi ajtó vörös festett vakolattal, szegmensíves záródás vállindításával és másodlagos behelyezésű szárkővel

Fig. 6: Lukács bath. Interior, opening no. 6, Turkish plastering and red-painted 19<sup>th</sup> century plastering covers the reveals of the Turkish loophole

*Opening no. 6 (Fig. 6):* The chronology of the reconstructions is the following one:<sup>11</sup>

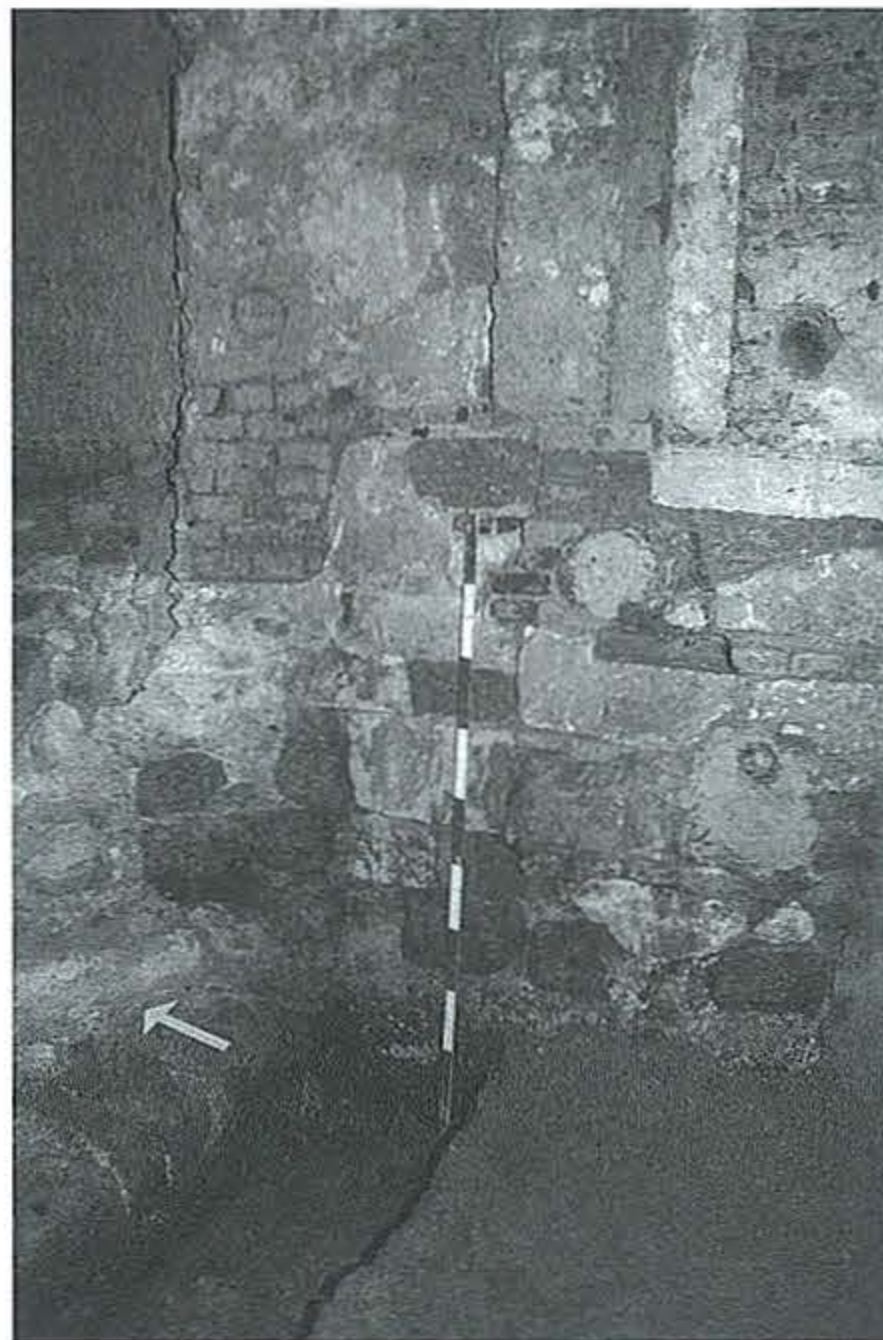
7. kép: Lukács fürdő. A sok másodlagos középkori követ tartalmazó torony külső fala nyugatról, a hippodrom medence felől. Bal sarokban a csatlakozó déli malomfal maradványa

Fig. 7: Lukács bath. The exterior of the tower with many secondarily used medieval stones from the west, from the direction of the hippodrome basin. The remains of the bonding of the southern mill wall can be seen in the left corner

The stretch of the tower wall on the side of the hippodrome basin is built of stone until the line of the southern reveal of the stone frame and to the height of the threshold (Fig. 7). A number of medieval stones are built into this stone wall (next to the threshold) even on the small surface. A jamb stone and a pillar element with construction lines on the fitted side can be identified among them. The latter item was lifted from the wall. The E-W running wall of the gunpowder mill was found in a pulled down condition at the N end of the hippodrome basin. It was bonded into the wall of the tower at the lower part of the stretch, while above it we could observe the traces of the bonds: gouged, carved stones jutting out from the wall face. Only the southern face of a short section of the mill wall has been preserved, since the arched wall of the basin was built over it. A large white marble Roman stone (92×27×30) was found at the exterior edge of the pulled down mill wall.<sup>10</sup>

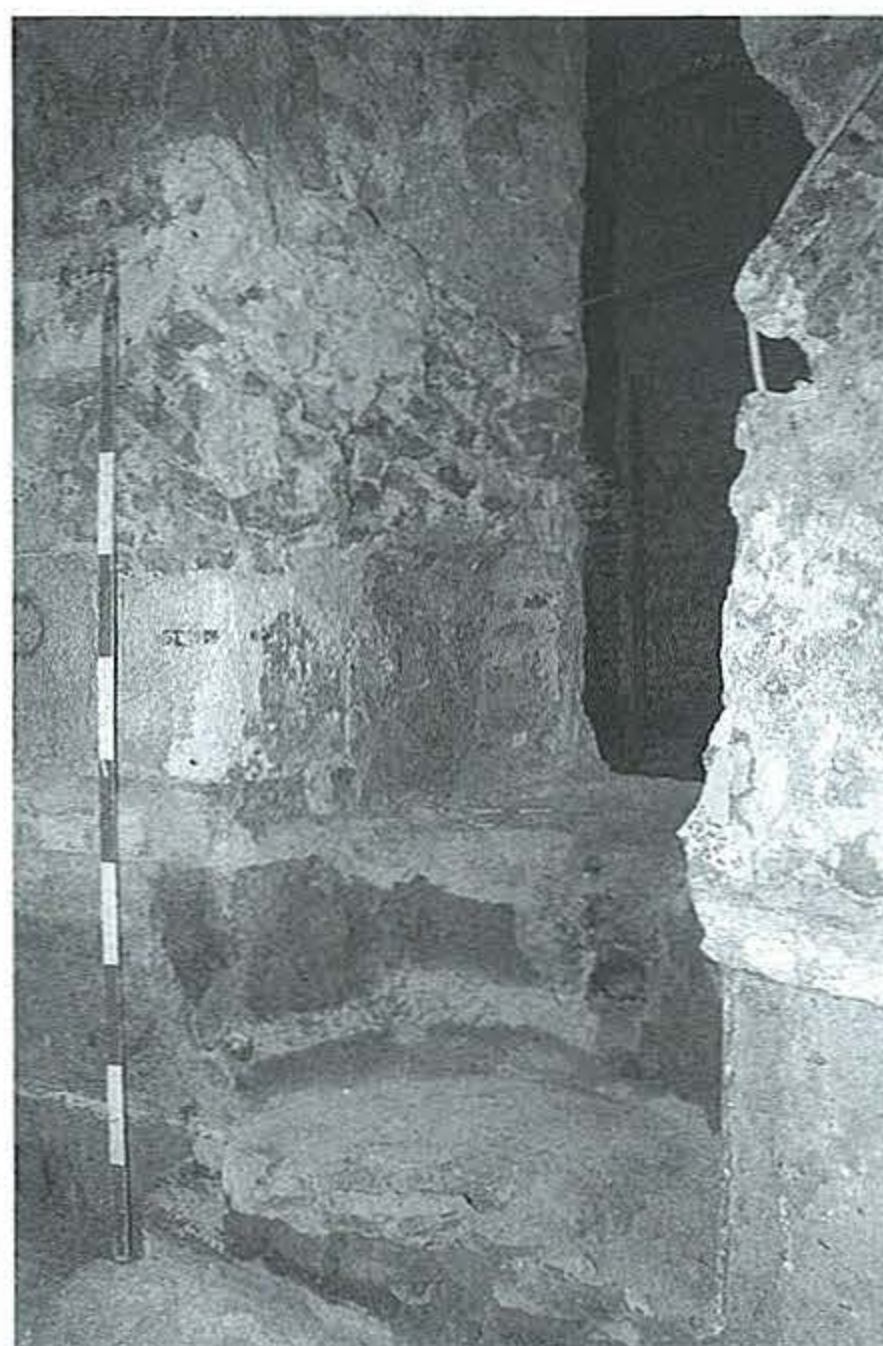
9. kép: Lukács fürdő. Az 1. nyílás belülről a 20. századi átjáróval elvágott török lőrés tégláívével és félköríves fülke maradványával

Fig. 9: Lukács bath. Opening no. 1 from inside with the brick arch of the Turkish period loophole niche cut by a 20<sup>th</sup> century passage and the remains of a semicircular niche

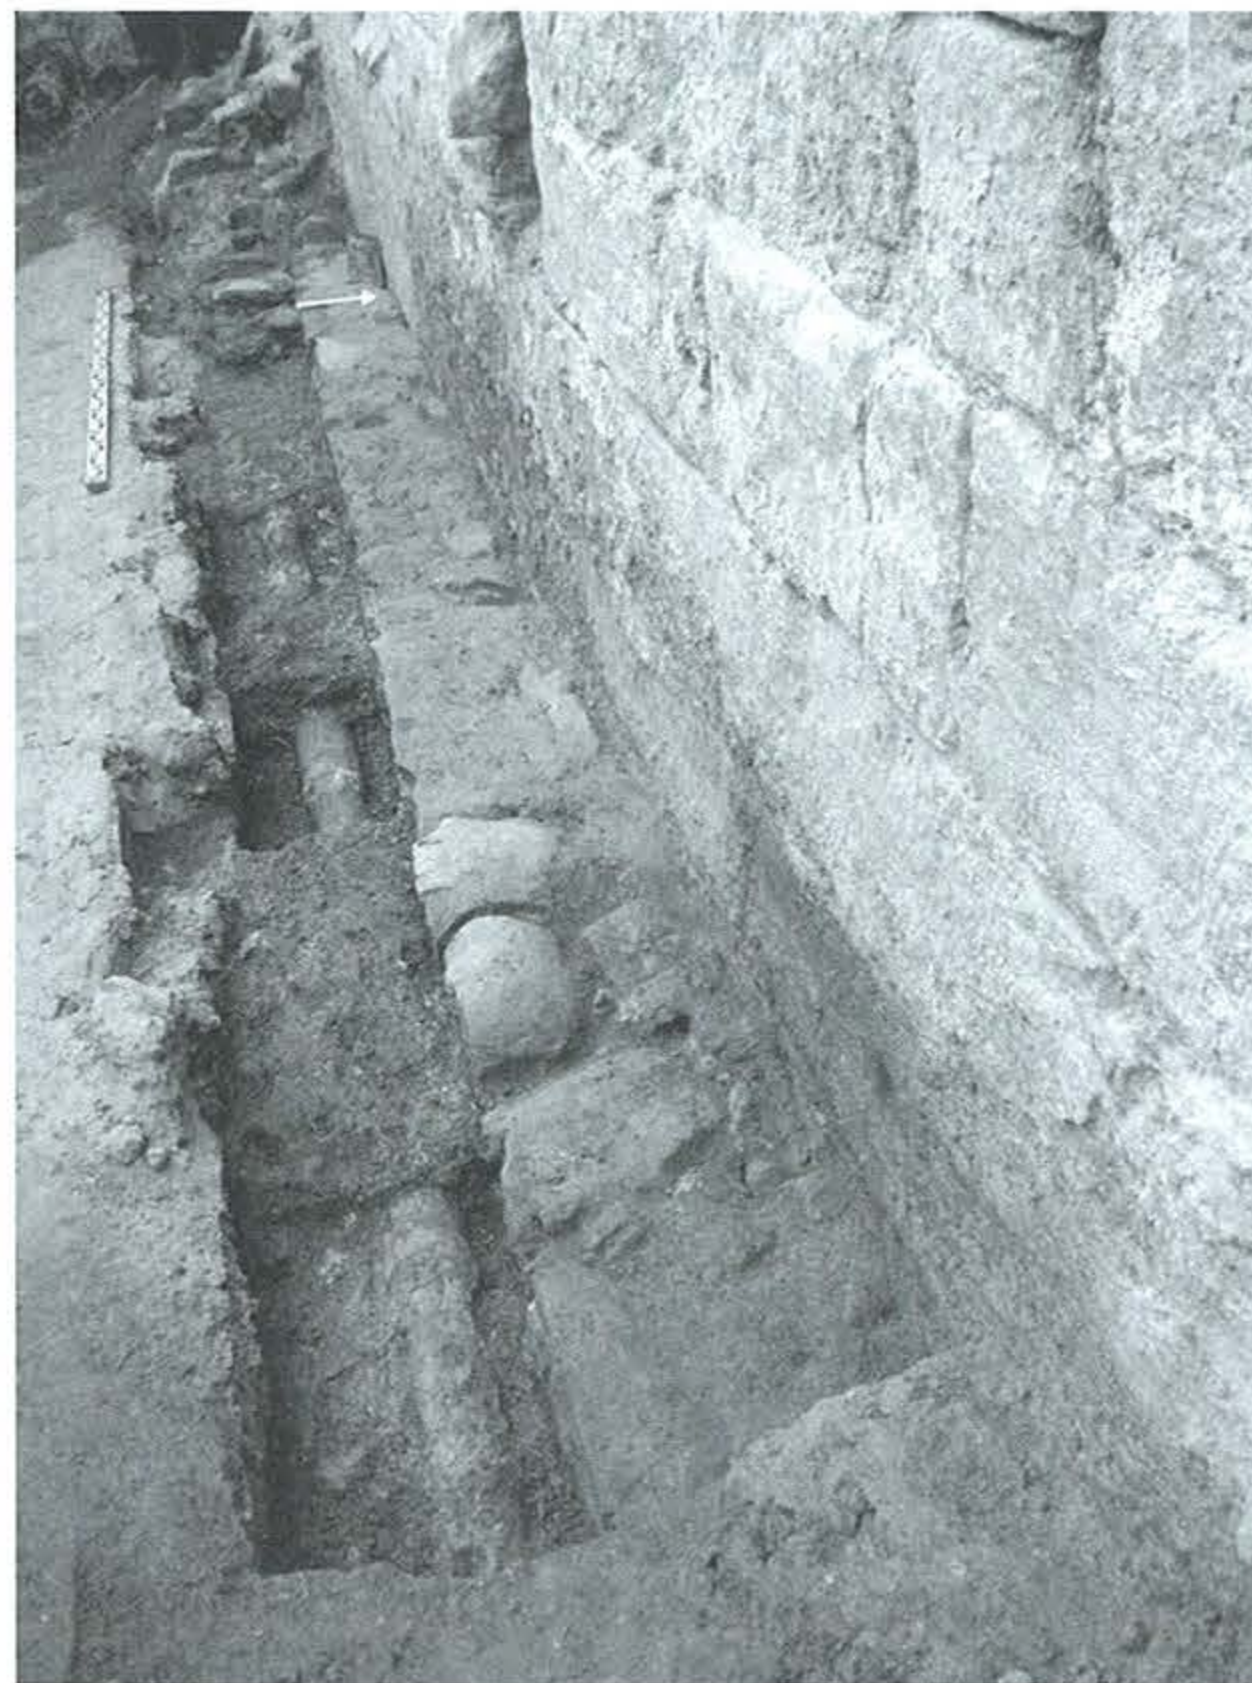
13. kép: Császár fürdő. A fürdőtől délre feltárt 1. tartályhoz kapcsolódó vízvezetékcsövek

Fig. 13: Császár bath. Water pipes connected to tank no. 1 uncovered south of the bath

wall of the bath (on its outside), two tanks with the attached water pipe and drain systems were preserved with the original Turkish plastering on their surfaces (Figs. 13, 18). Their exact operation can only be reconstructed after future investigations.

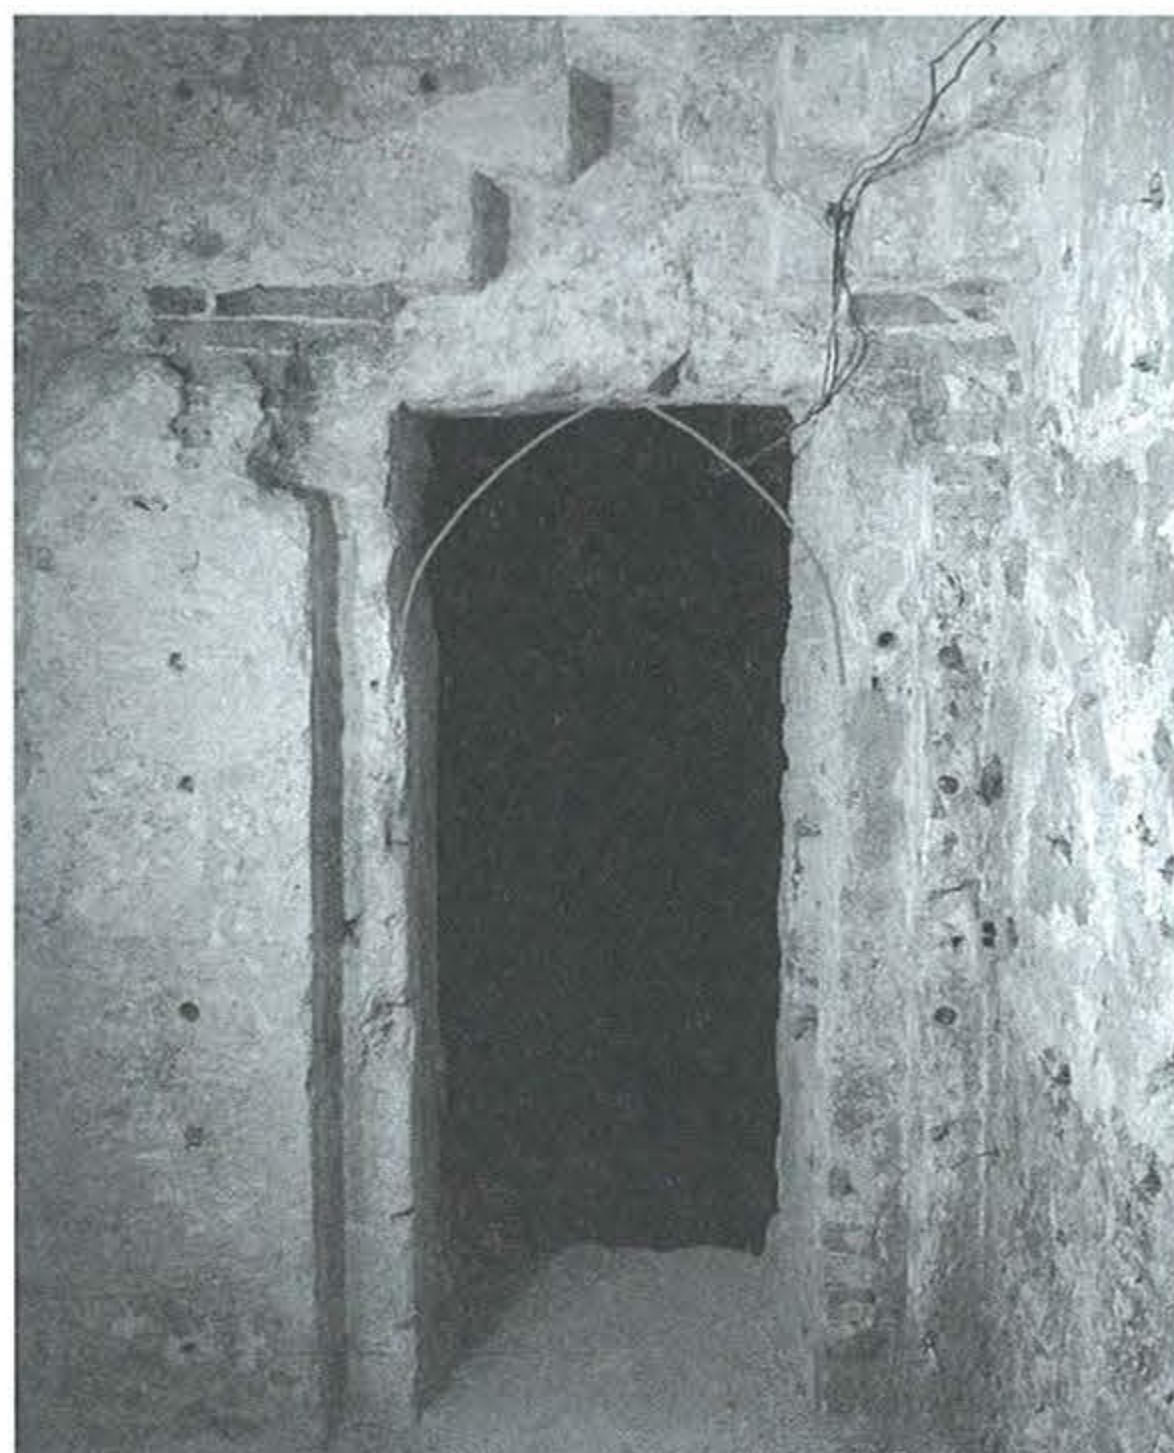
14. kép: Császár fürdő. Az eredeti vakolatrétegekkel kibontott szemközti ajtó, vonallal jelölve a török csúcsív kontúrja

Fig. 14: Császár bath. The facing door uncovered with the original plaster layers; the line marks the outline of the Turkish ogive

Beside the changes of the levels in the subsequent periods, we could reconstruct the shapes of the originally ogival doorways decorated with stepped stalactite architrave elements. Under the plastering levels, we found small fragments of the shoulders of the Turkish ogival arches and we could identify the architecture of the broad smoothed frame along the arch of the door on the side of the corner rooms (Figs. 14, 17).

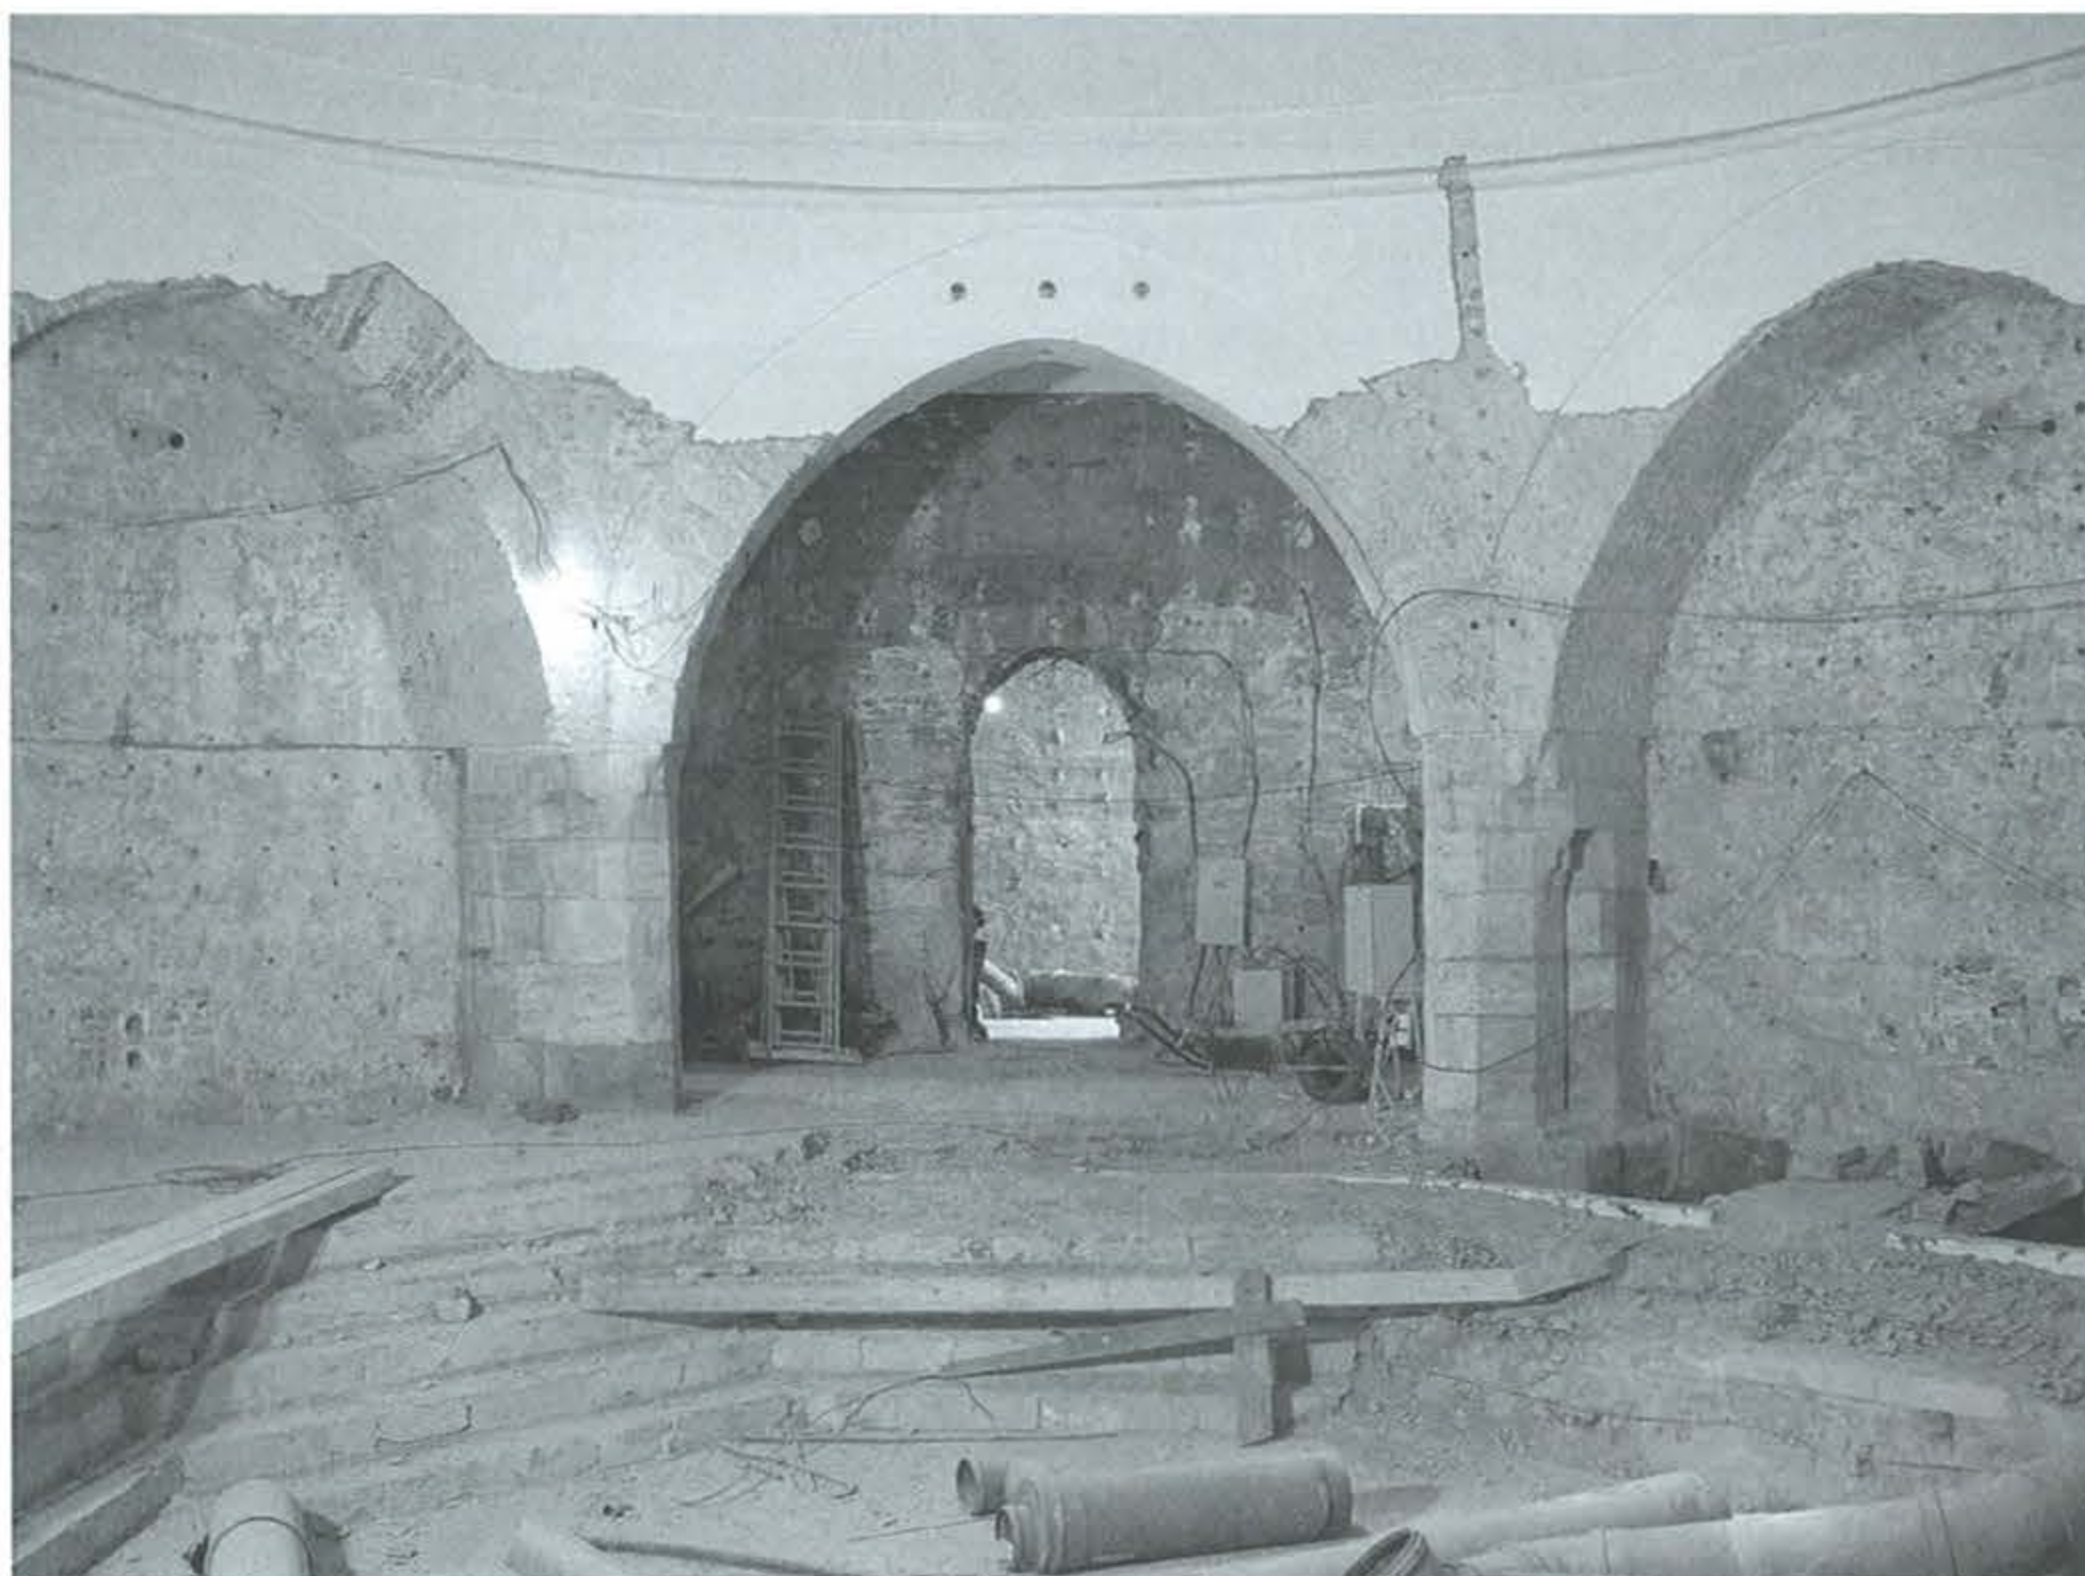
15. kép: Császár fürdő. A kupolatér keletről nézve. Jól látható, hogyan tüntette el a pillérlábazatokat az utolsó helyreállítás szintemelése.

Fig. 15: Császár bath. From the direction of the domed hall. It can be seen how the raising of the level at the later reconstruction hid the pillar footings

The hot room having four corner domes and a central dome also suffered severe injuries during the past centuries. In contrast to the rest of the baths, however, the Turkish period plastering was preserved in a good condition on a very large surface of the walls. The floor, at the same time, nearly completely perished (Fig. 15).

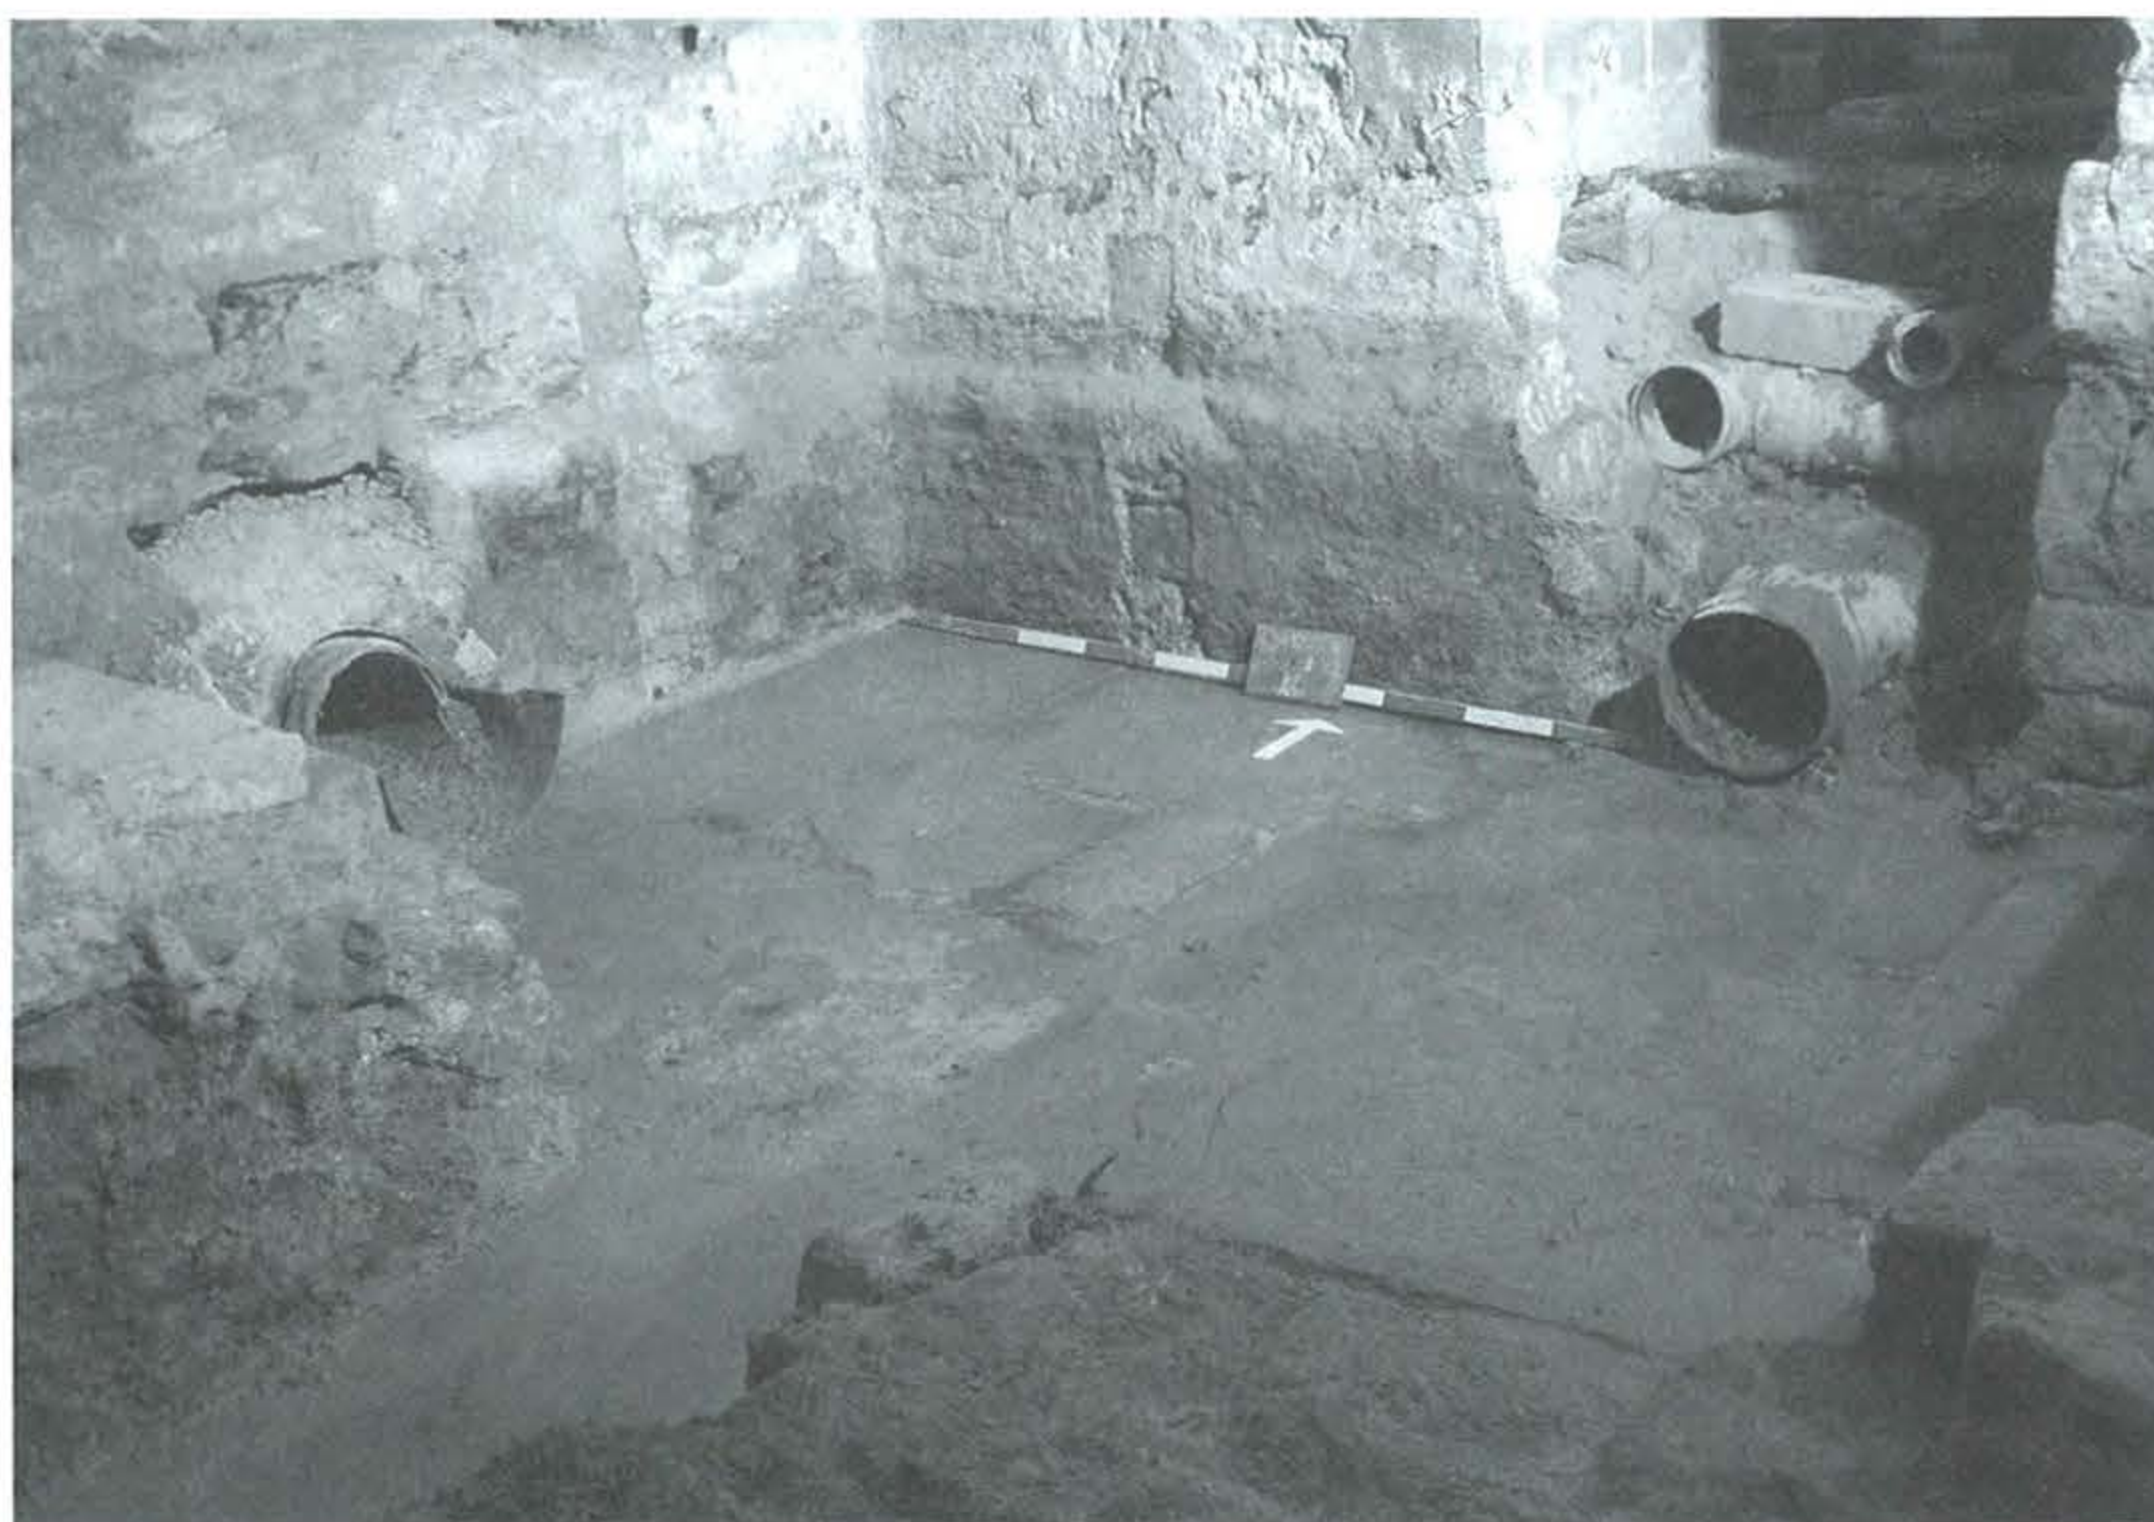
16. kép: Császár fürdő. Újkori kismedence a délnyugati sarokkupolában, 20.századi légtechnikai vezetékék által végzett pusztítás

Fig. 16: Császár bath. Modern period small basin in the south-western corner dome, destruction made by the pipes of 20<sup>th</sup> century air engineering
