Lászy Judit – Papp Adrienn

**Kutatások a budafelhévízi fürdőkben**

Judit Lászy – Adrienn Papp

**Investigations in the Budafelhévíz baths**

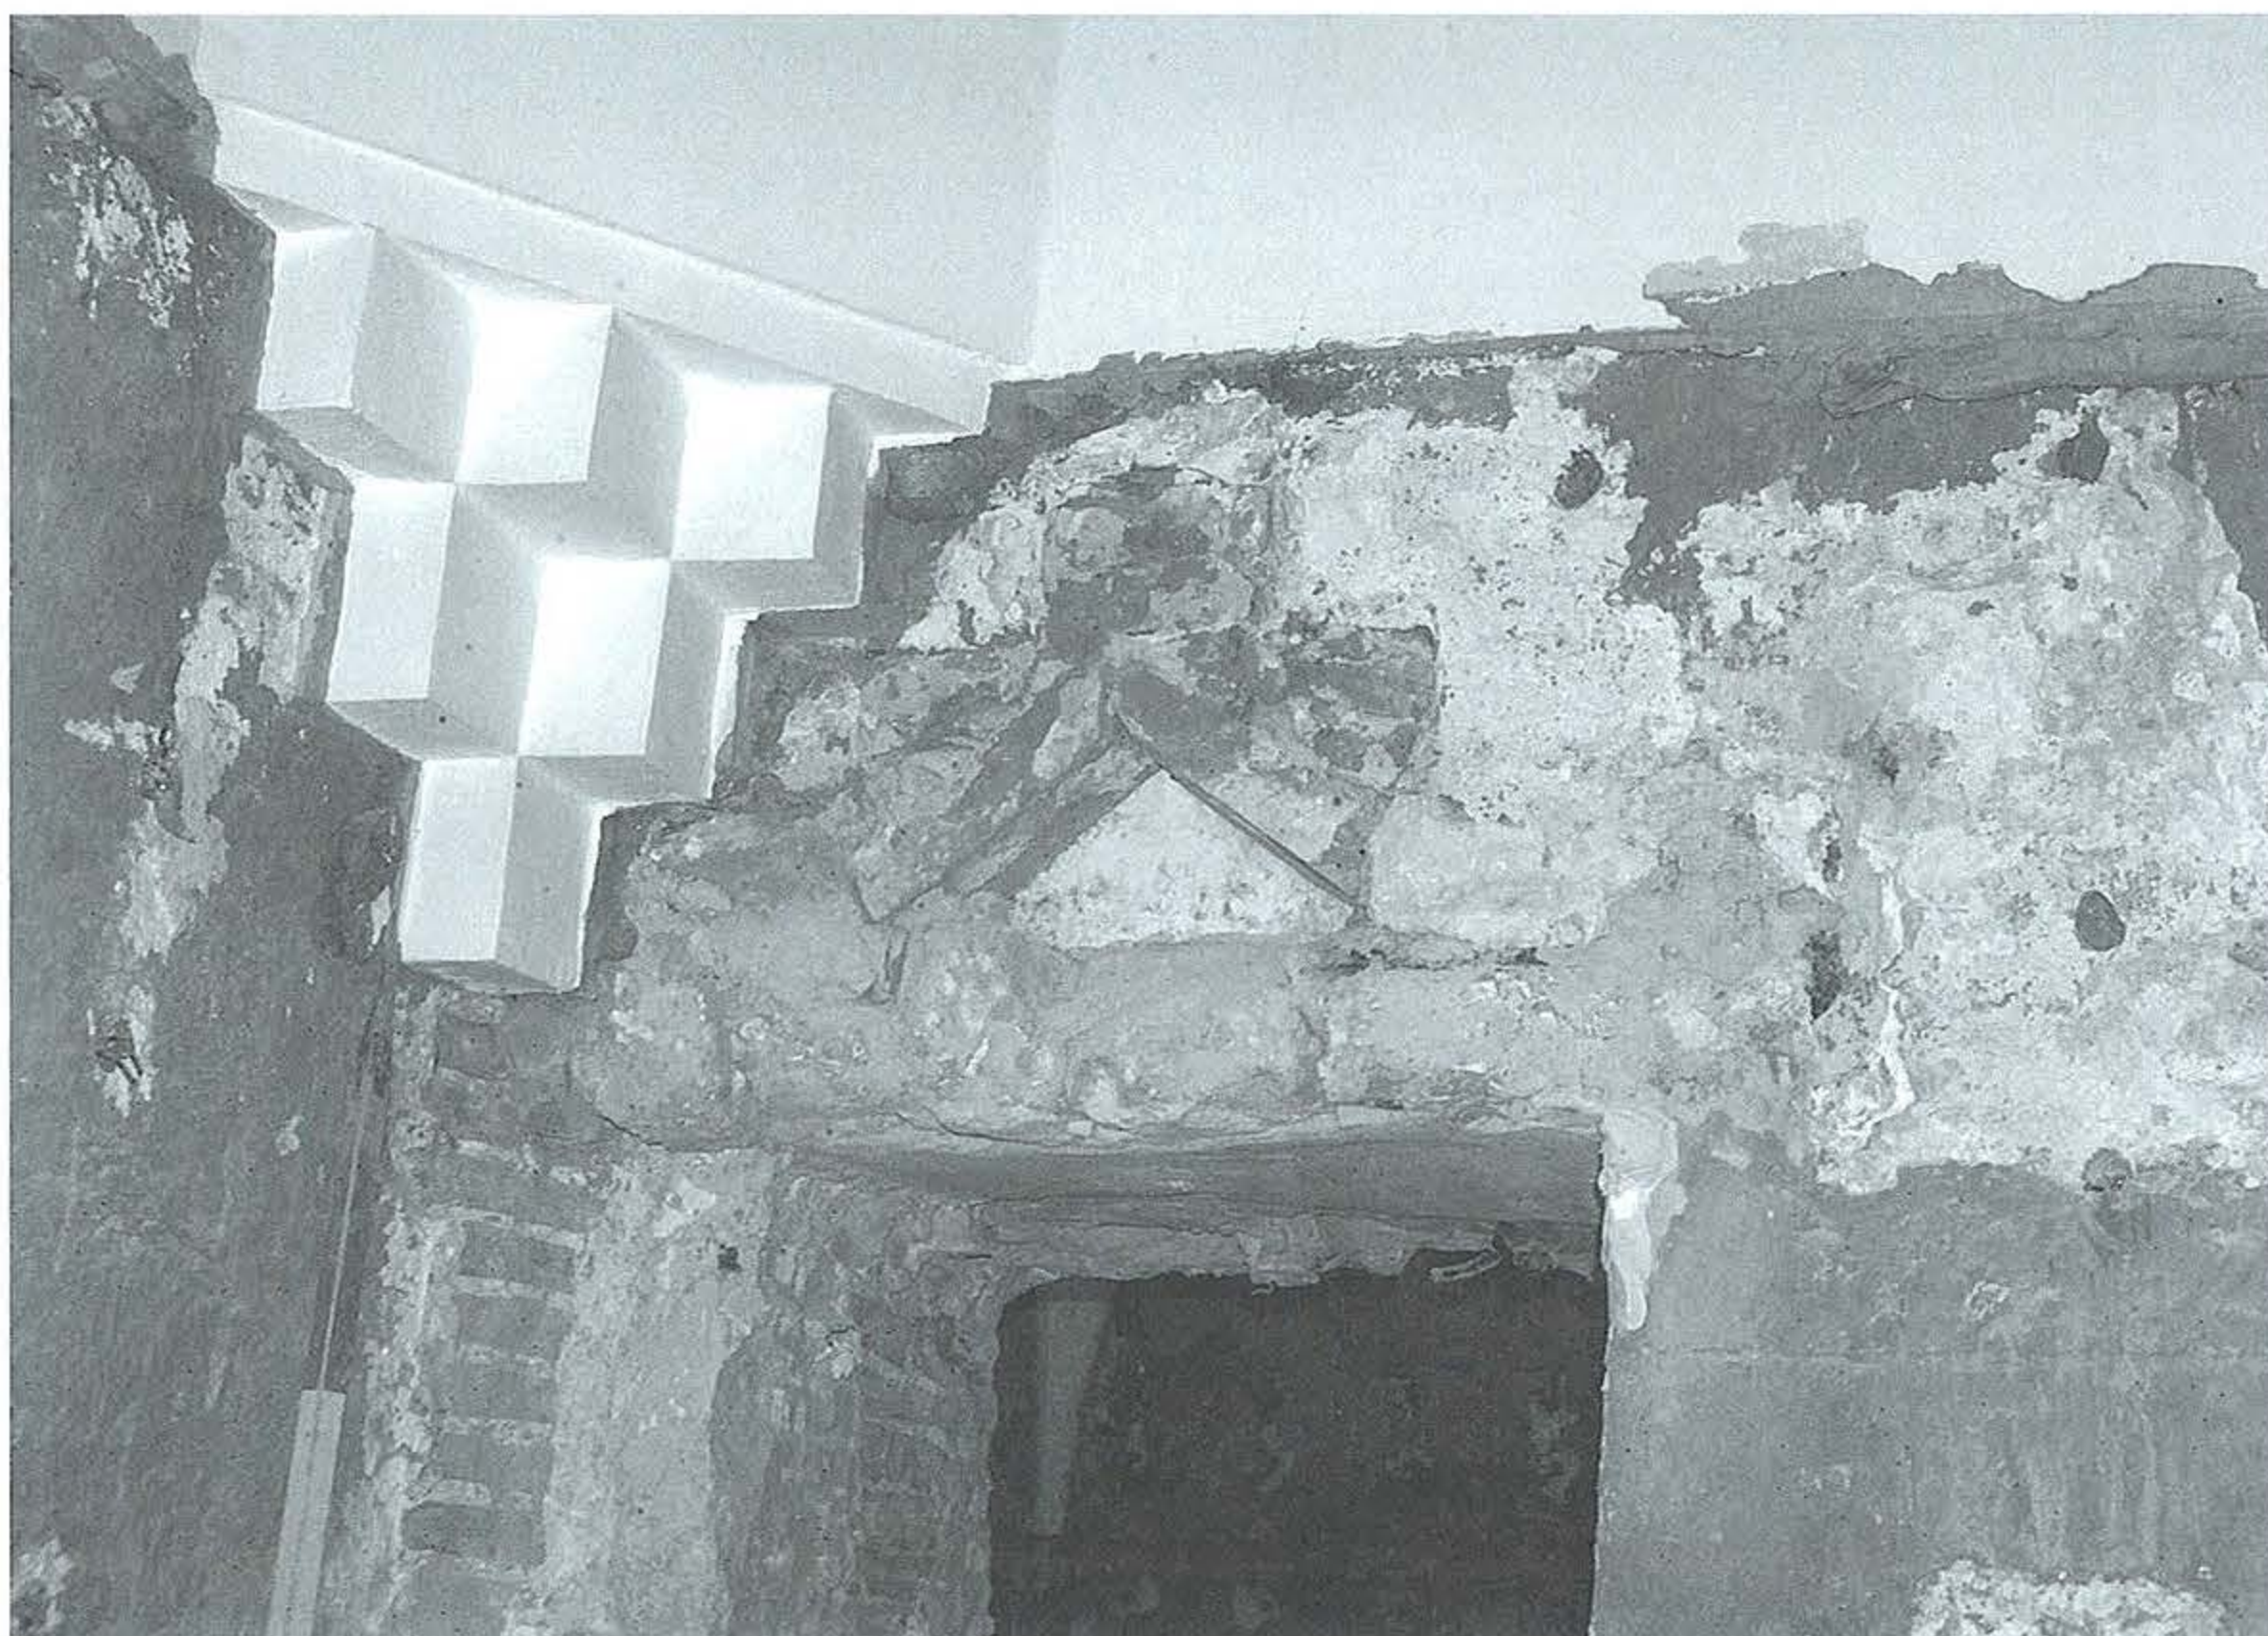
17. kép: Császár fürdő. Az ajtó felett feltárt lépcsőzetes kialakítású török faltükör és benne a barokk egyenes záródású kőkeret maradványa és az annak behelyezésekor készült téglakifalazás

Fig. 17: Császár bath. Stepped Turkish wall panel uncovered above the door with the remains of the baroque straight-closed stone frame in it and the brick wall prepared at the insertion of the frame

Beside the changes of the levels in the subsequent periods, we could reconstruct the shapes of the originally ogival doorways decorated with stepped stalactite architrave elements. Under the plastering levels, we found small fragments of the shoulders of the Turkish ogival arches and we could identify the architecture of the broad smoothed frame along the arch of the door on the side of the corner rooms (Figs. 14, 17).

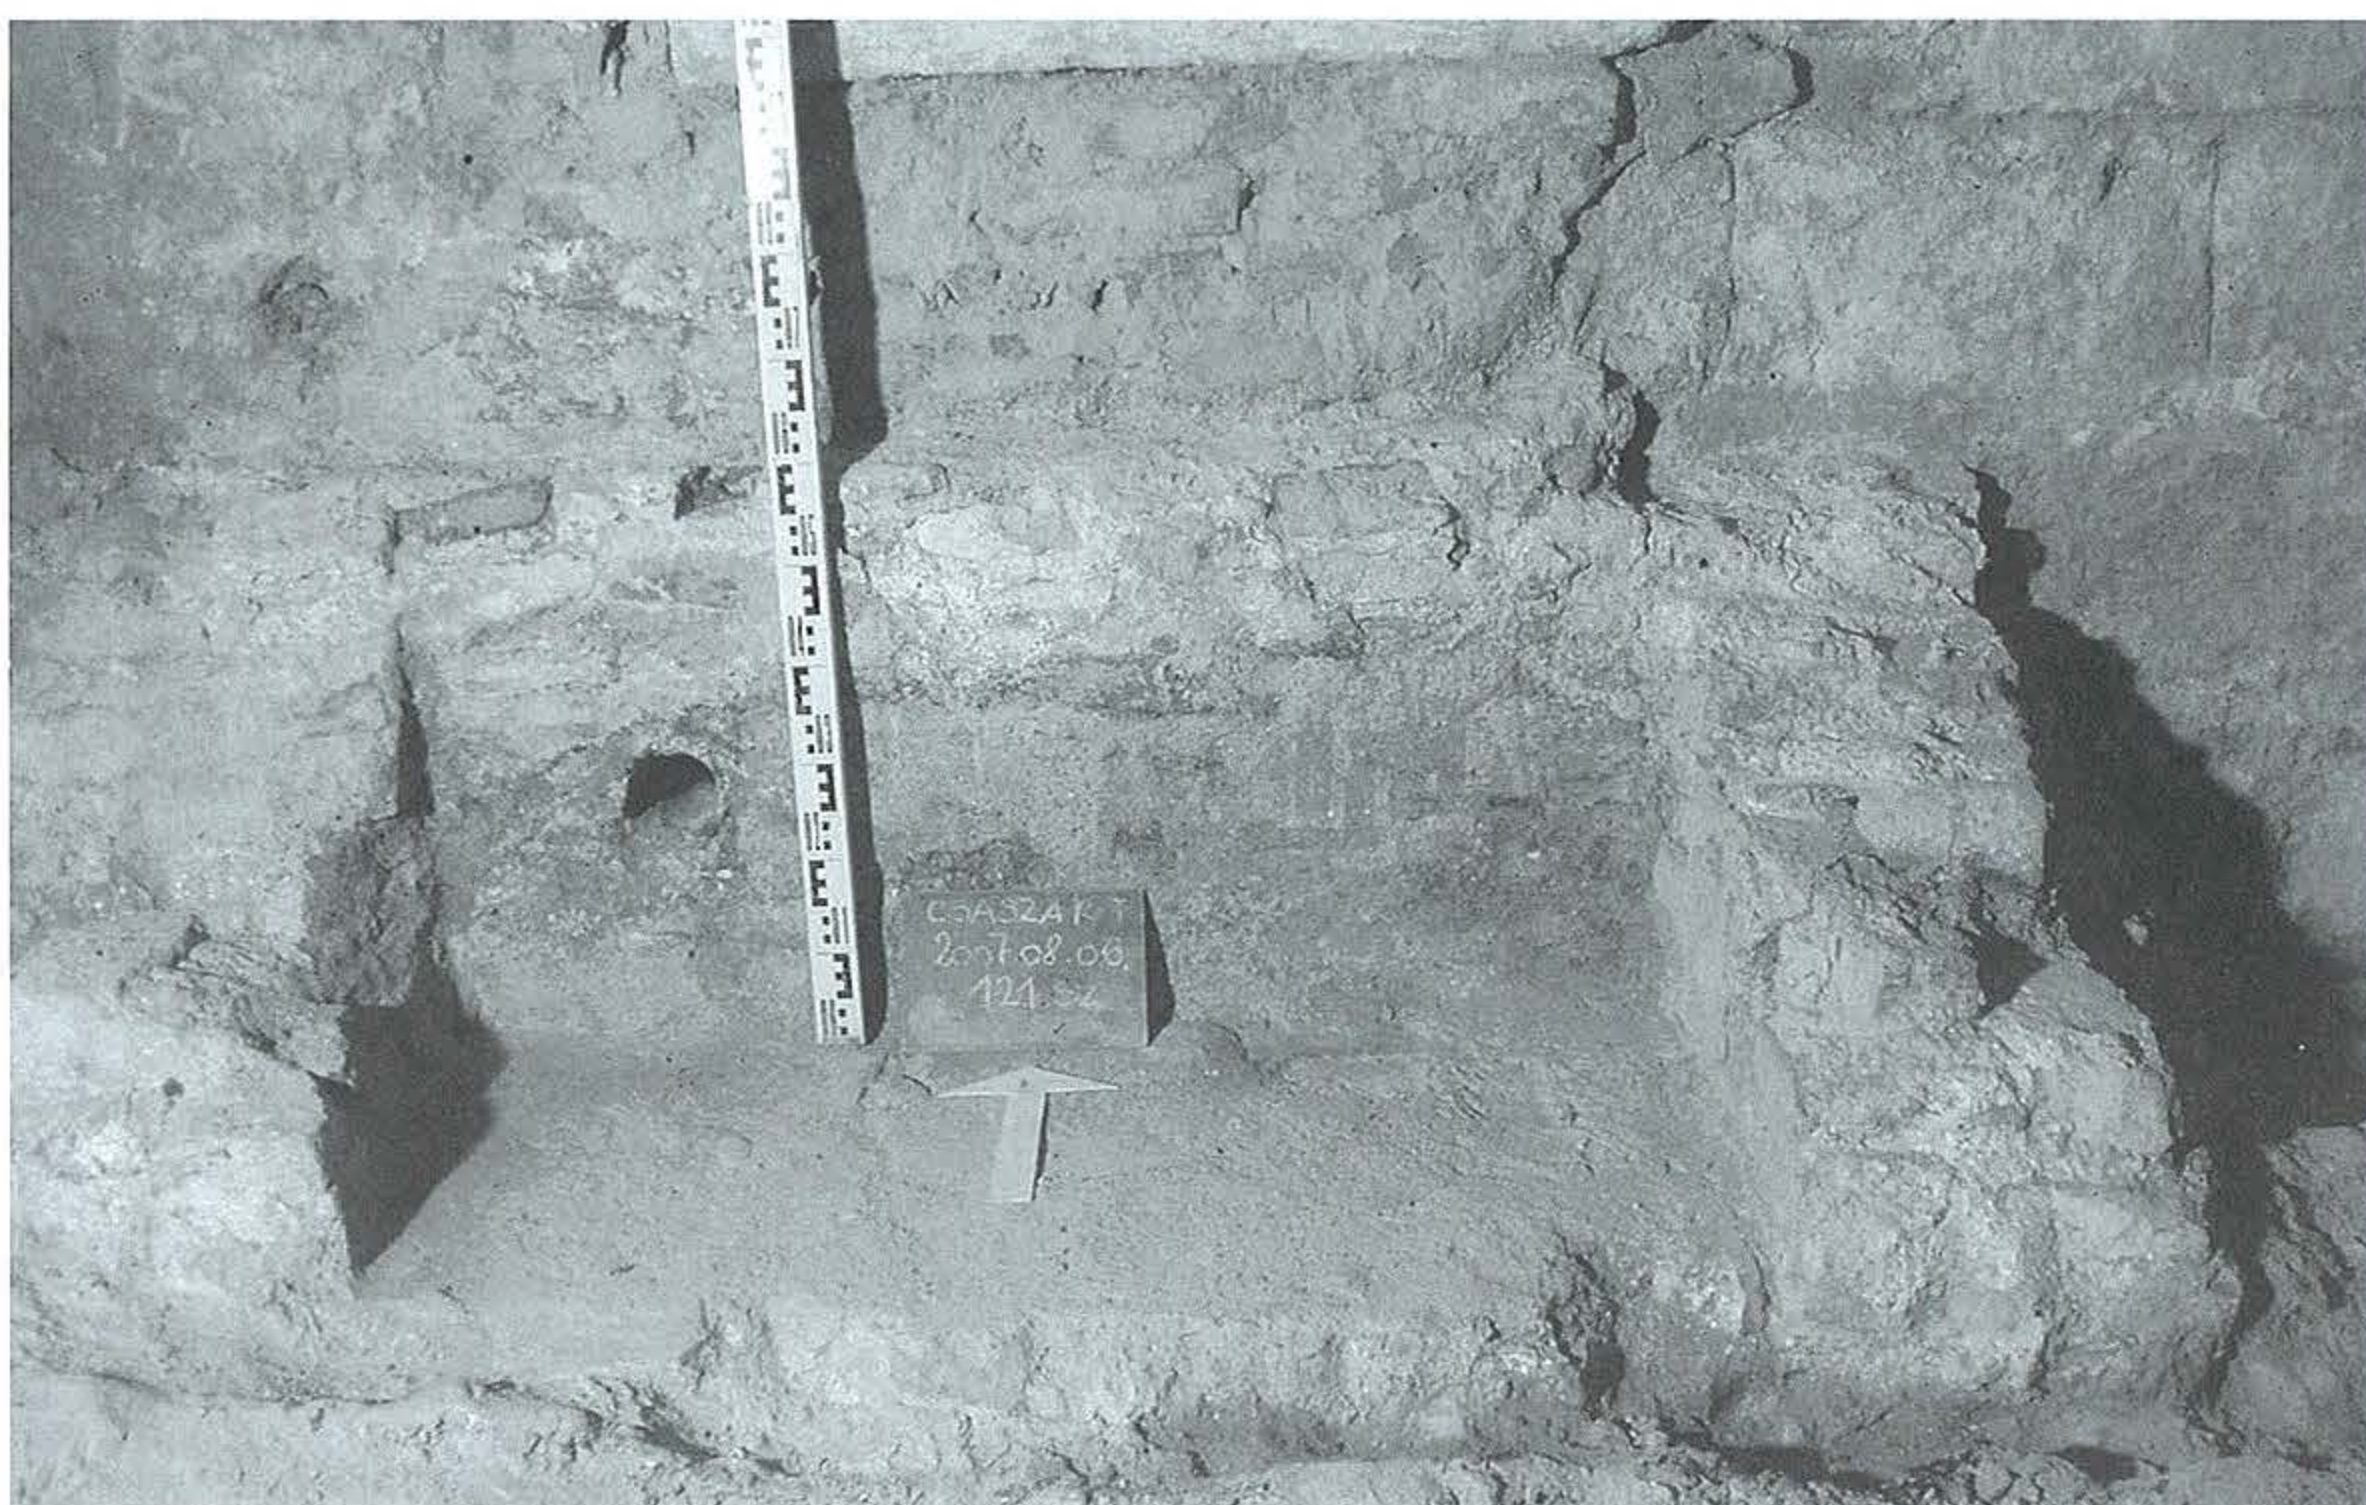
18. kép: Császár fürdő. A fürdőtől délre feltárt 1. tartály

Fig. 18: Császár bath. Tank no. 1 uncovered south of the bath

wall of the bath (on its outside), two tanks with the attached water pipe and drain systems were preserved with the original Turkish plastering on their surfaces (Figs. 13, 18). Their exact operation can only be reconstructed after future investigations.
