**320. Szekszárd, Vármegyeháza  
(KÖH 23352)  
(Tolna megye) Ő, Á, Kk, Kú, Tö, Ú**

A Tolna Megyei Önkormányzat építési-bontási engedélyt kapott a 1820/1 hrsz.-ú ingatlanon álló Vármegyeház épületnek belső átalakításához, külső-belső felújításához, valamint az ehhez szükséges bontási munkákhoz. A védett régészeti lelőhely területén talajbolygatással járó, közművekhez kapcsolódó munkákat 2011. március 1. és december 15. között végeztük el. *(Az illusztrációkat lásd a 162–164. oldalon!)*

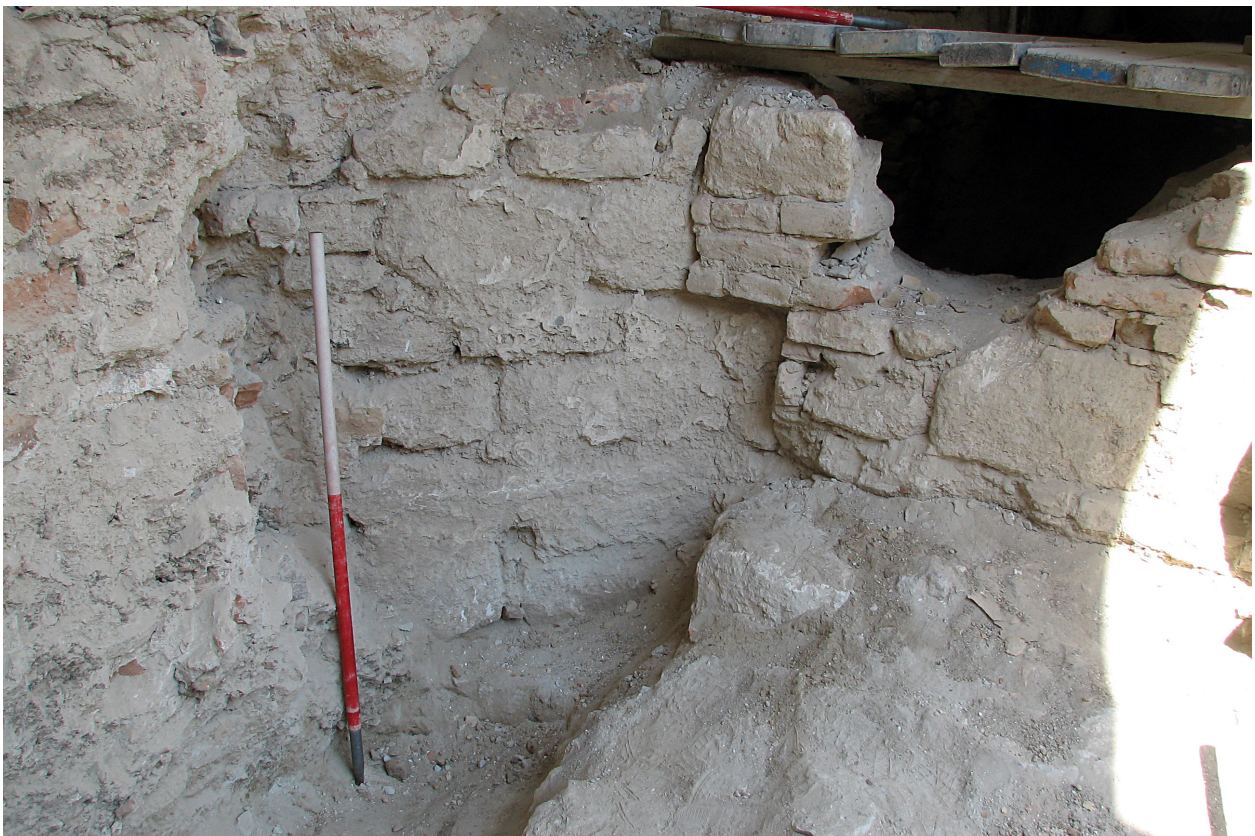
Szekszárd, Vármegyeháza. A kápolna szentélye belül, ÉK-i oldal (Fotó: Vizi Márta)

2011 októberében a kápolna szentélyének D-i felét, annak az apátsági templomhoz való kapcsolatát volt lehetőség megvizsgálni. A vármegyeháza udvari falának megbontása során tanulmányozhatóvá vált a gótikus kápolna szentélyének az apátsági templomhoz csatlakozó szakaszának maradványa. A vármegyeháza falában megőrződött falmaradványok alapján egyértelművé vált, hogy a kápolna a nyolcszög három oldalával záródott.

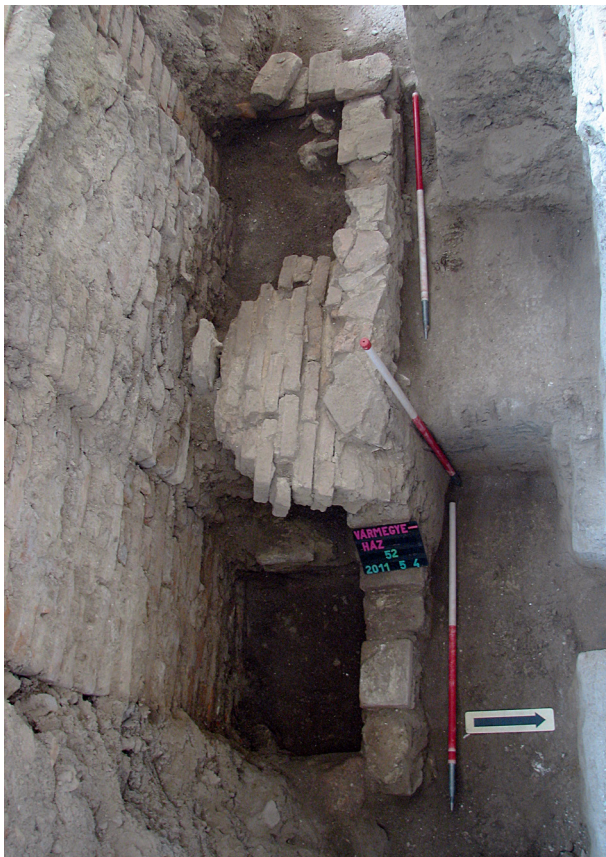
Szekszárd, Vármegyeháza. A kriptá feltárás után  
(Fotó: Vizi Márta)

A kápolna közepén egy boltozott kriptát tártunk fel.<sup>81</sup> D-i oldalát a megyeháza építésekor elbontották. *In situ* sírt nem tartalmazott.

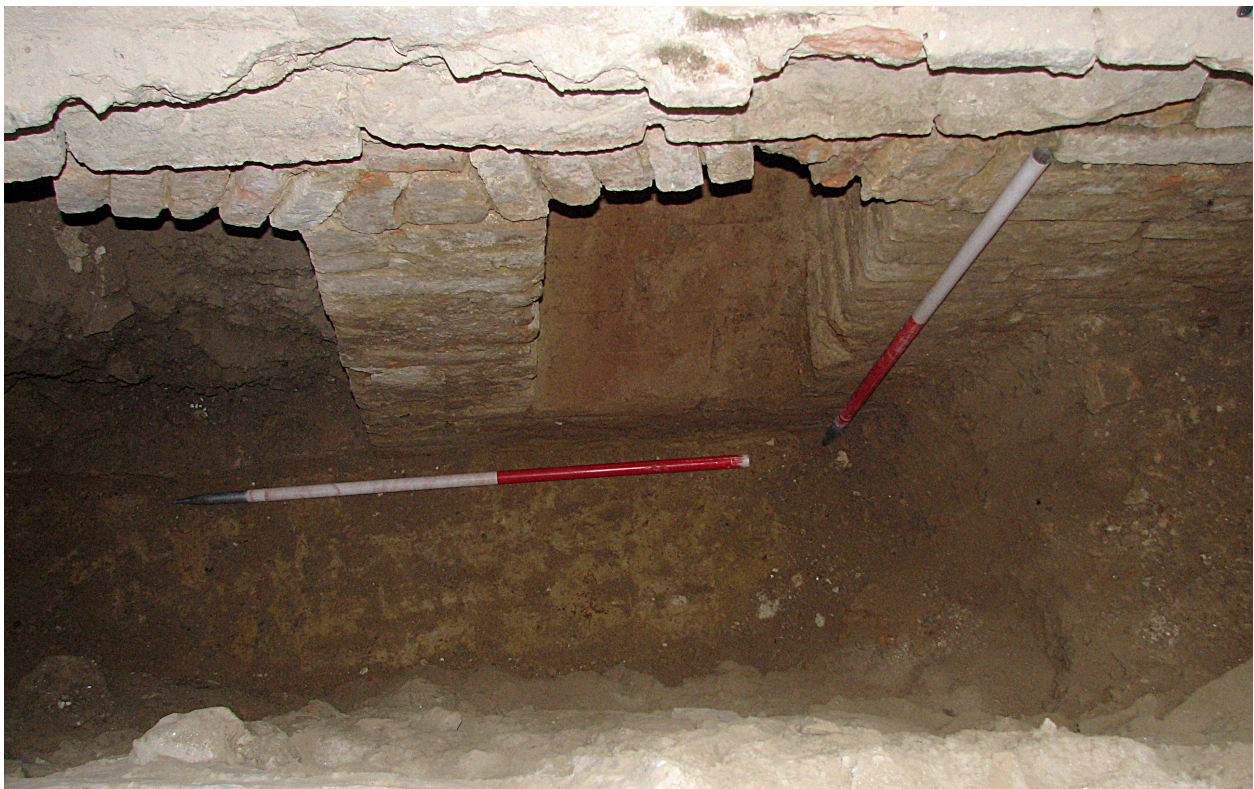
Szekszárd, Vármegyeháza. Nyílások az előcsarnokban (Fotó: Vizi Márta)

A D-i előcsarnokban a közművezetékek árkaihoz kapcsolódóan végeztem megelőző feltárást. Az előcsarnok D-i fala a 18. század végén készült alaprajzok szerint még a D-i épületszárny külső – udvari – fala volt. Az előcsarnok D-i fala mentén végzett szintsüllyesztés során megtaláltuk a 18. századi vízvezető rendszer hosszabb szakaszát. Ennek É-i falát a későbbi építkezések kapcsán az alsó néhány téglasor kivételével elbontották. A D-i falra ráépült a későbbi épület. A D-i fal szint alatti szakaszán, a középtengelytől K-re több nyílást tártunk fel. Ezen a szakaszon a nyílások és a falszakasz maga igen erősen átégett. Ez minden bizonnyal a forrásokban említett, 1794. évi tűzvészrel hozható összefüggésbe.
