### 178. Pécs, Belváros nyugati része szakfelügyelet (KÖH 38760)

A Pécsi Távfűtő Kft (PÉTÁV) Pécs belvárosában távfűtő primer gerincvezeték-rekonstrukciót végzett. Ennek kapcsán került sor az alábbi régészeti szakfelügyeleti munkák elvégzésére.

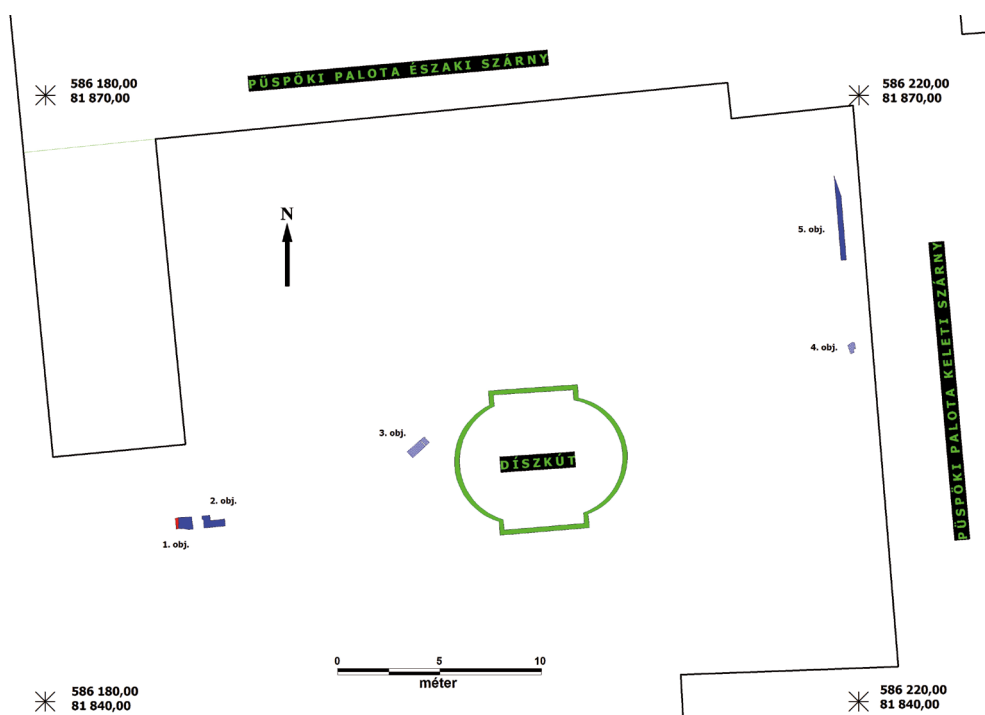
Pécs, Belváros nyugati része szakfelületek. Püspökvár, Püspöki palota udvara.  
A palota udvarán, a vízvezeték korszerűsítése során a nyomvonalban előkerült objektumok helyszínrajza

1. objektum: É–D irányú kőfal, egy vonalba esik a meg-lévő pince K-i falával. A falzatban egy lapos középkori tég-la is megfigyelhető volt. Ny-i széléhez téglából köpenyfalat emeltek. Ez a pincéhez tartozott. A kőfal középkori vagy újkori, a téglafalazat egyértelműen újkori.

2. objektum: Kőfalú épület DNY-i sarka, bolygatott. A habarcs alapján középkorinak gondoljuk. A fal visszabontott, fölötté újkori-modern feltöltés réteg volt megfigyelhető.

3. objektum: Faragott kőtömb. Valószínűleg egy vízvezeték része, annak egyik fele. A négyszögletesre faragott tömbben alul

egy vájat fut, amely a végén kiszélesedik. Másodlagos helyzetű, vízszintesen fekszik, de a hozzá tartozó alsó tömb hiányzik. K-i végét egy kisebb kőtömb zárja.

4. objektum: Faragott kőlap. Lapos, sima felszínű, másodla-gos helyzetben. Talán egy küszöbkő maradványa. Alsó fele is sima, felirat nincs rajta.

5. objektum: É–D irányú bolygatott kőfal, a püspöki palota K-i épületszárnyának Ny-i falával fut párhuzamosan. Az árok-ba a fal Ny-i szélé esik. Sem a fal két vége, sem a fal K-i szélé nem volt kutatható az árokban, ugyanis a vezetékek, ill. az épü-letszárny fala elé fektetett szivárogtató kavicsréteg ezt megaka-dályozta. Az álló épülettel nem lehet egykorú, majdnem köz-vetlenül mellette halad. Visszabontott középkori fal lehet.
