154. Miskolc, Szentlélek, Pálos kolostor (KÖH 16762)

155. Miskolc-Tapolca, Bencés apátság (KÖH 21066)

156. Mogyorósa, Regéci vár (KÖH 16252)

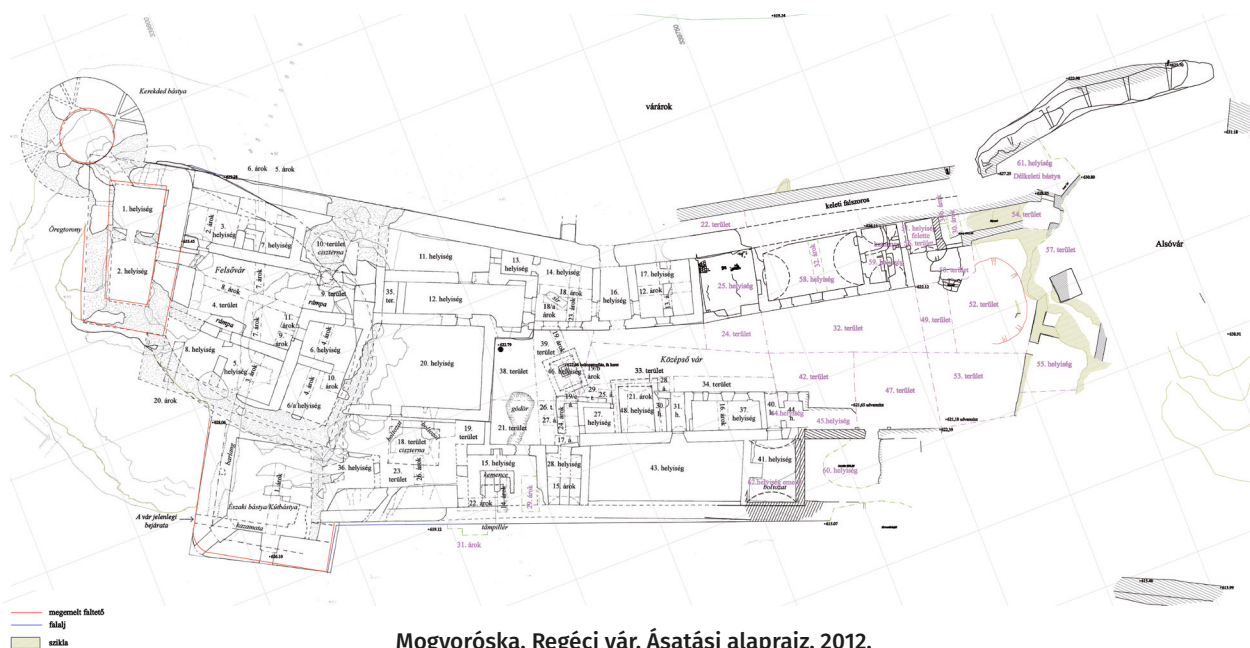
Mogyorósa, Regéci vár. Ásatási alaprajz, 2012.
