**154. Iharos, Temető (KÖH 73253)**

(Somogy megye) **Á, Kk, Tö, Kú**

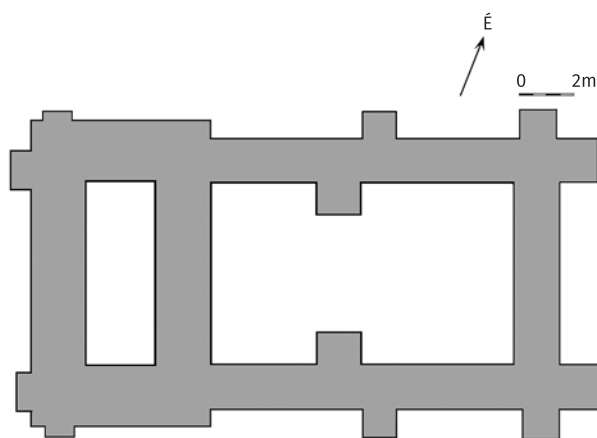
Iharos, Temető. A templom korai formájának alaprajza.

A feltárások végeztével nagyjából felvázolhatjuk a templom történetét. Feltehetően valamikor a 13. század második felében, esetleg a 14. század legelején épült egy, már a gótika elemeit is használó templom, amelynek Ny-on egy téglalap alakú, a templomhajónál szélesebb, 11×6,6 m-es tornya volt. Az épületrész nagy magasságára utaló, masszív, 2,2 m vastag alapozása 28–29×5–6×13–14 cm nagyságú téglákból készült, 5–7 cm-es vastagságú agygréteget dörgöltek a téglasorok közé. A torony Ny-i részén kisebb vastagságú, sekélyebben alapozott, téglalap alakú támpilléreket építettek, amelyek a falak meghosszabbításában álltak, de azoknál keskenyebbek voltak.

A templom hajójának és vele egy szélességű szentélyének a toronyénál keskenyebb, 1,5–1,7 m széles, hasonló technikával készülő alapozási árka volt. Az É-i oldalon megtaláltuk az egykori diadalív alapozását, a D-i oldalon lévő párja az erős bolygatás miatt, sajnos nem volt jól követhető. A diadalív-alapozástól K-re kissé mélyült az alapozás, a támpillérek is ekkor jelentkeztek. Idáig tarthatott a templom kisebb méretű hajója, amelyhez egy nagyobb méretű szentély csatlakozott. Szélességük hasonló, belül nagyjából 6,9, kívül 10 m lehetett. *(Az illusztrációt lásd lent!)*

Az egyenes záródású szentély Ny-i indulásakor merőleges helyzetű támpillérek álltak, amelyek közül a 120×130 cm-es É-i maradt meg jobb állapotban. A DK-i és az ÉK-i sarkokon, a falak folytatásában, L alakban épült egy-egy újabb támpillér-pár. A támpillér-alapozásokat, amelyeket a téglák felszedésekor nem bolygatták, szintén téglasorok és közéjük dörgölt agygrétegek alkották. Az szentély K-i fala belül 11,25 m, külső oldalán 12,80 m-re van a torony K-i falától és kb. 5,7 m-re a feltételezett diadalív-alapozástól. A toronnyal együtt, a támpilléreket nem számolva, az épület 19,5 m hosszú volt, tájolása a Ny–K-i iránytól kissé DNy felé tért el. Téglából épült, csak két faragott kötőredéket találtunk.
