### 310. Sopron, Potzmann-dűlő (KÖH 56957)

### 311. Sopron, Szőlőskert utca (KÖH 67465)

### 312. Sopron-Sopronkőhida, Deicht-dűlő (KÖH 34023)

### 313. Sümeg, Vár (MRT 3. k. 54/1 lh., KÖH 9212) (Veszprém megye) Kk, Kú

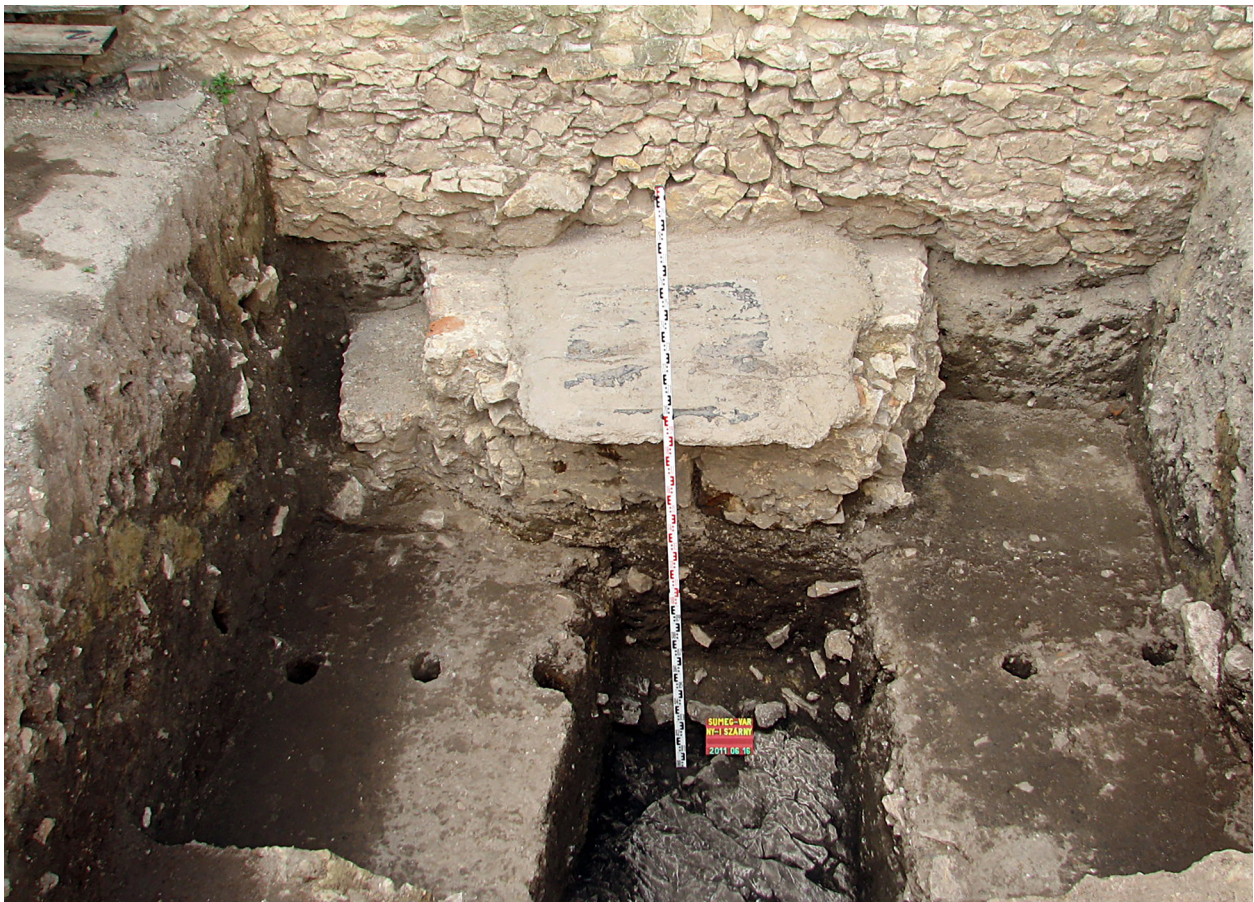
Sümeg, vár

A sümegi vár műemléki rekonstrukciójához kapcsolódó, 2011. június 1–16. között végzett munka során ismét feltártuk a vár Kozák Károly régész és Koppány Tibor építészmérnök által az 1962-ben egyszer már feltárt, majd vasbetonnal lefedett és ismét visszatemetett ágyúállást, mely a Ny-i szárny É-i végében található. A Ny-i várfal külső oldalán itt a munka megkezdé-
